Bautagebuch

Bewegungs- und Begegnungszentrum

Der TSV Simbach am Inn 1864 e.V. modernisiert derzeit seine Jahnhalle. Wir realisieren dieses Vorhaben auf dem vereinseigenen Grundstück am Jahnweg 3 zusammen mit der Stadt. Die bestehende Turnhalle aus den Zwanzigern des letzten Jahrhunderts wird komplett renoviert und zum modernen Bewegungs- und Begegnungszentrum erweitert.

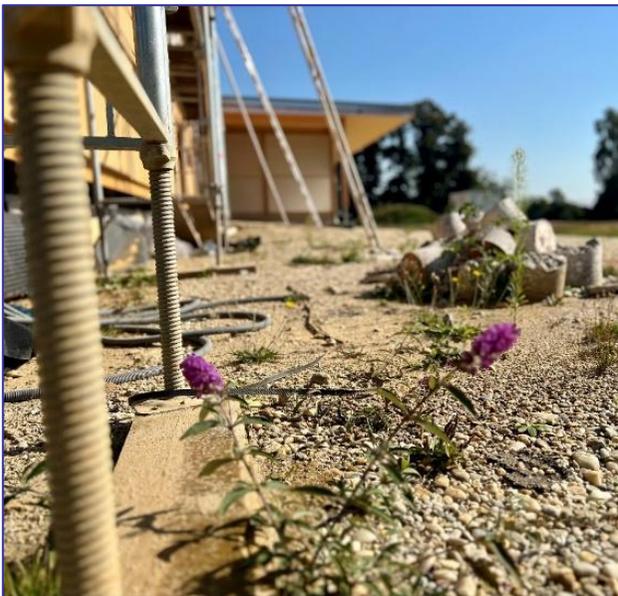
Wärmedämmschicht aus dicken Styroporplatten

Schneckenförmig gelegte Polyethylen-Heizrohre

Im Bewegungsraum läuft es wie am Schnürchen: Innerhalb einer Woche wird die Grunddämmung auf die Beton-Bodenplatte verlegt, einen Tag später die Heizrohre für die Fußbodenheizung installiert und zum Abschluss der Woche der Estrich eingebracht. In diesem Tempo kann es gerne weitergehen ...

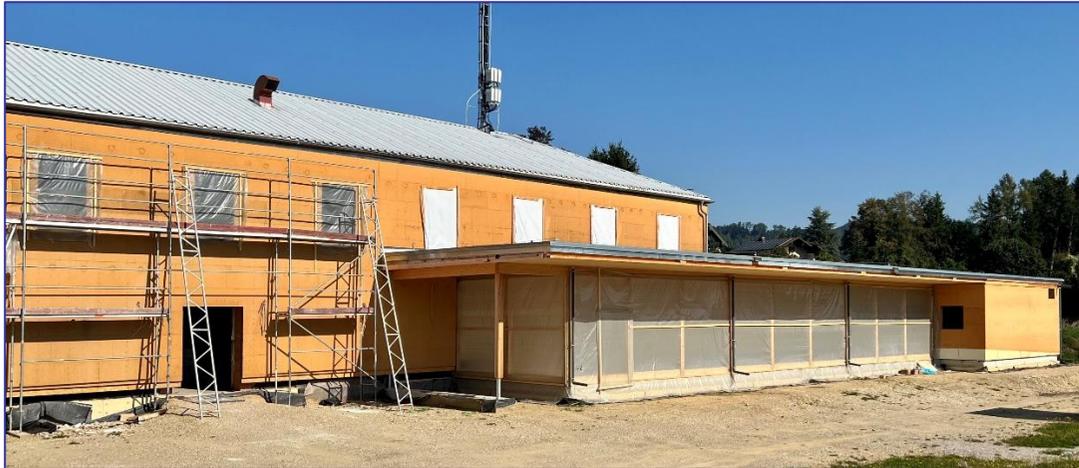
Eine große Sorge: seit zwei Monaten warten wir nun auf den Einbau der Fenster. Doch der Fensterbauer kommt einfach nicht und kann auch nicht mehr erreicht werden. Deshalb haben die Stadt Simbach als Bauherr des Neubaus und der Verein als Bauherr bei der Jahnhalle rechtliche Schritte eingeleitet und der Firma über einen Anwalt gekündigt. Nun müssen wir hoffen, dass diese Kündigung bestätigt wird und wir damit schnell aus dem Vertrag aussteigen können. Erst dann können wir bei einem anderen Fensterbauer neu ordern. Dadurch verzögert sich letztlich die Fertigstellung der kompletten Baumaßnahme.

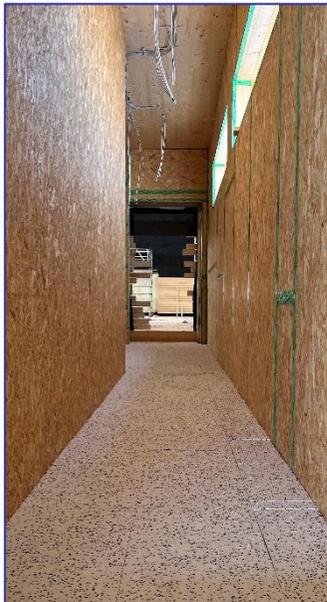
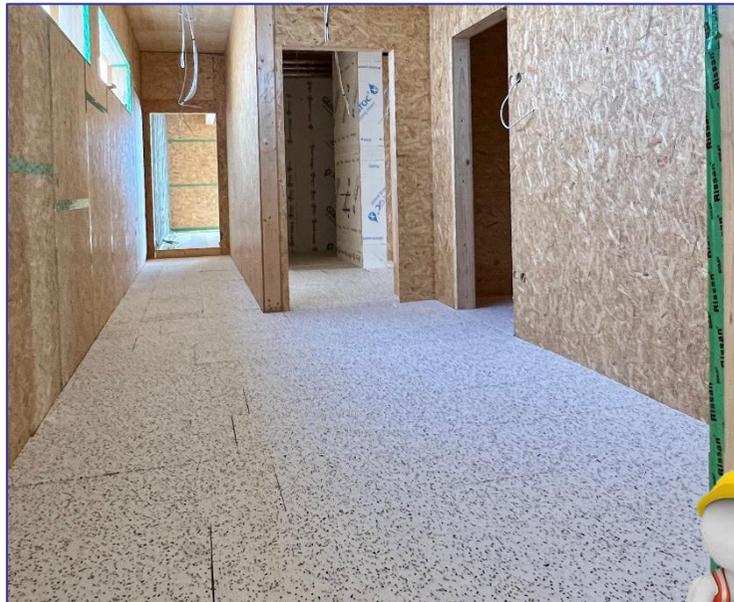
Um aber trotzdem wenigstens mit dem Innenausbau weitermachen zu können, wurden die fehlenden Fenster durch stabile Plastikplanen ersetzt. Damit können die Innenarbeiten fortgeführt werden. Die Grunddämmung ist bereits verlegt, in dieser Woche wird die Fußbodenheizung installiert und auch der Estrich soll bis Freitag eingebracht werden.

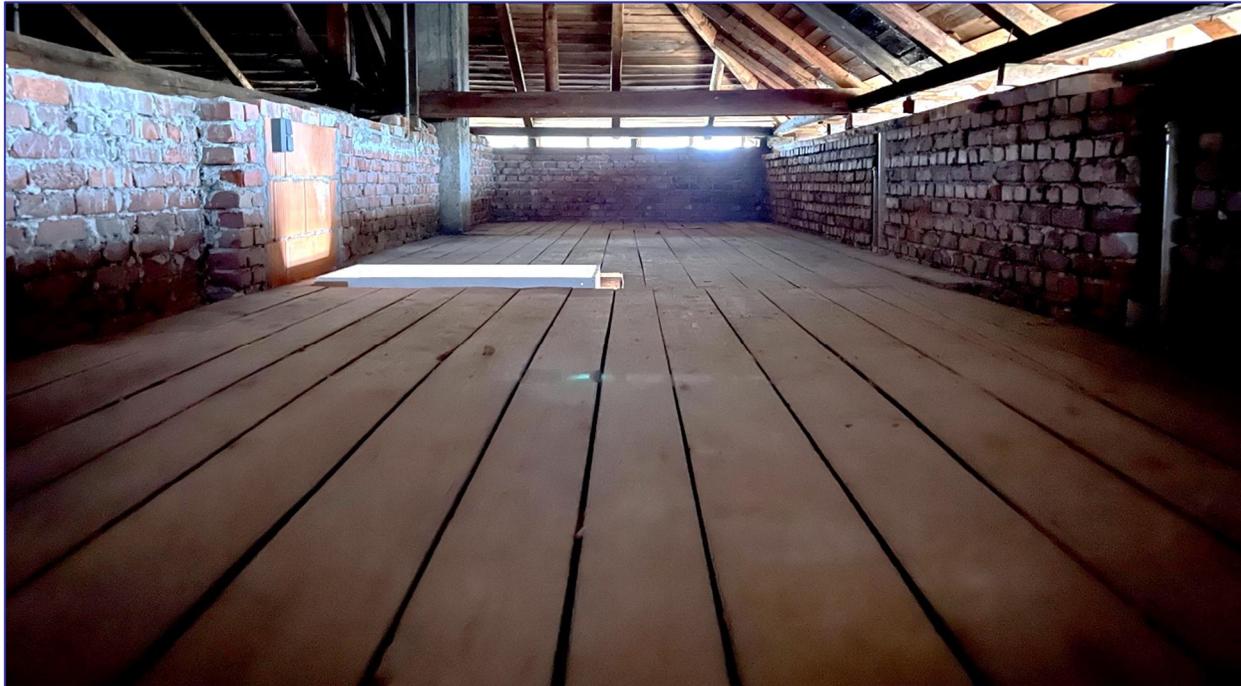
Im Boden sieht man die neu eingebaute Speichertreppe, die den verschärften Feuerschutz-Richtlinien entspricht. Rechts in der Ziegelwand kann man noch die zugemauerte Luke zur Jahnhalle erkennen. Früher musste man von der Halle aus erst das Gemälde von Turnvater Jahn zur Seite schieben, um über eine Leiter in den Speicher zu kriechen.

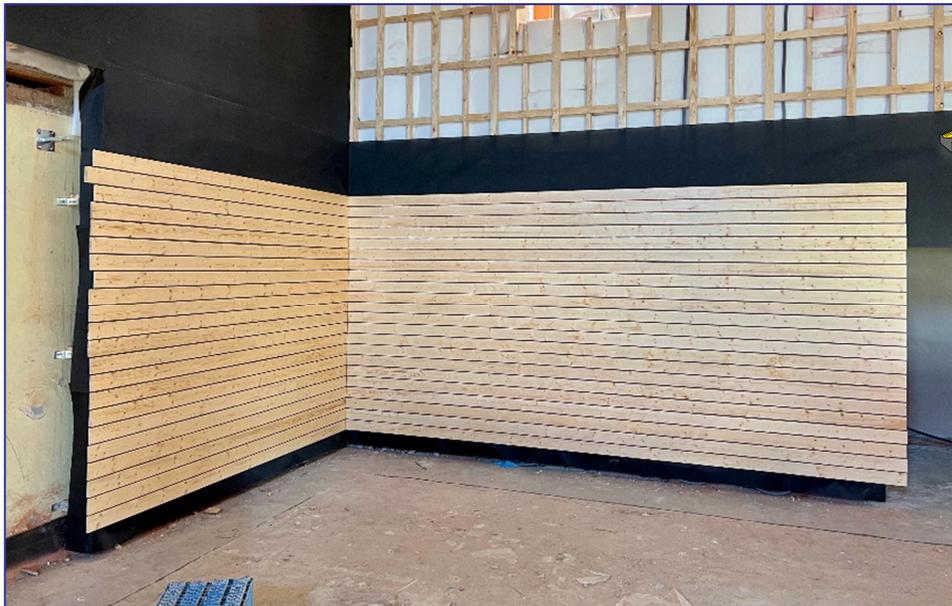
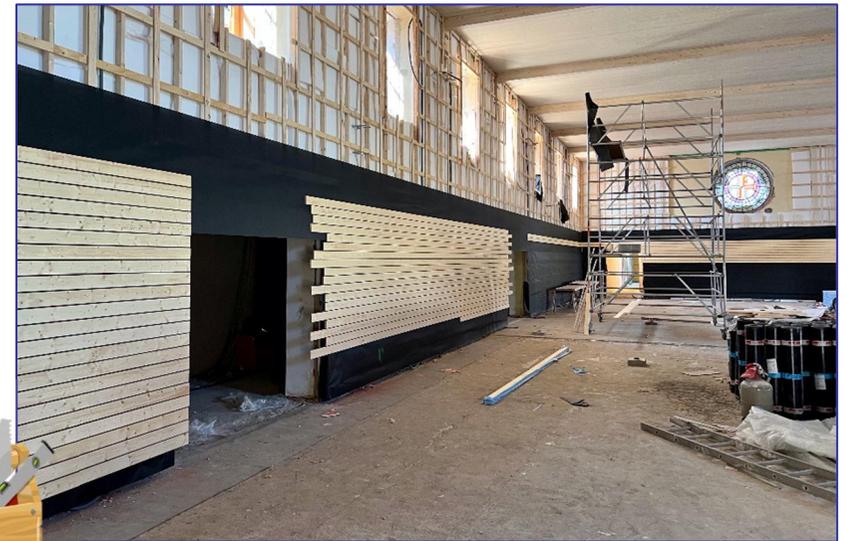
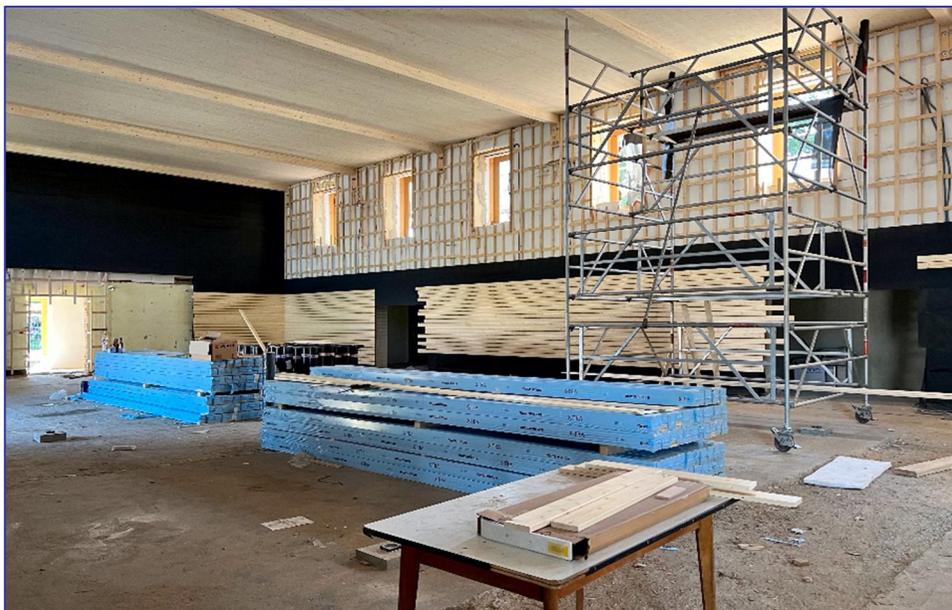
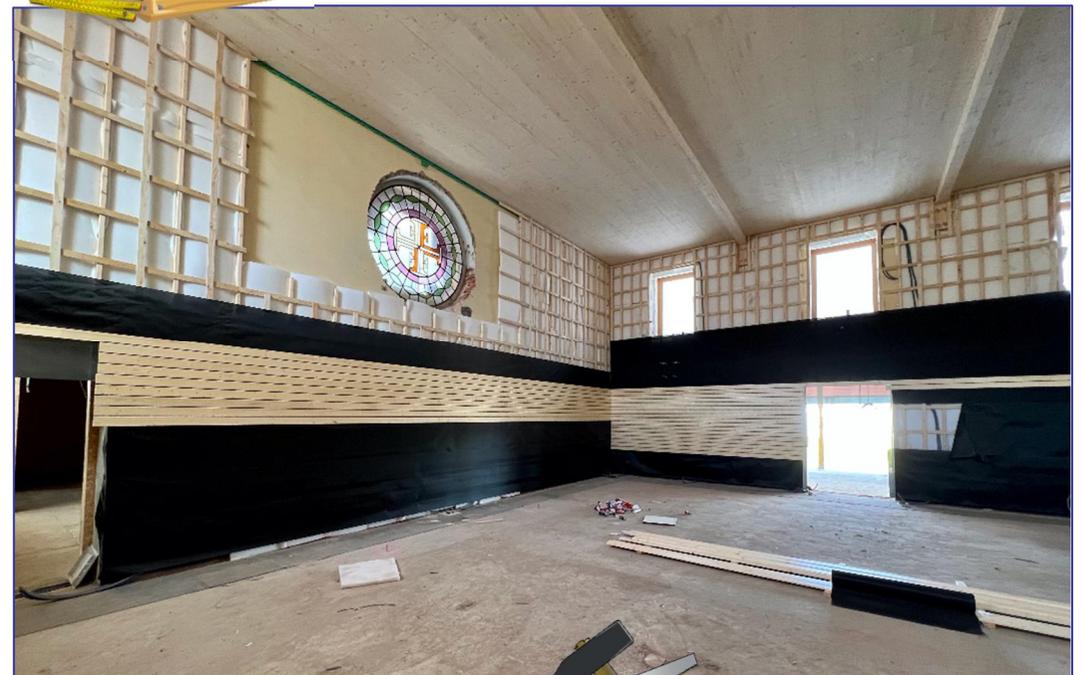
Die Prallwand nimmt Gestalt an. Besonders präzises Arbeiten ist erforderlich, um unschöne Unregelmäßigkeiten zu vermeiden. Ziel ist eine verbesserte Sicherheit beim Sport.

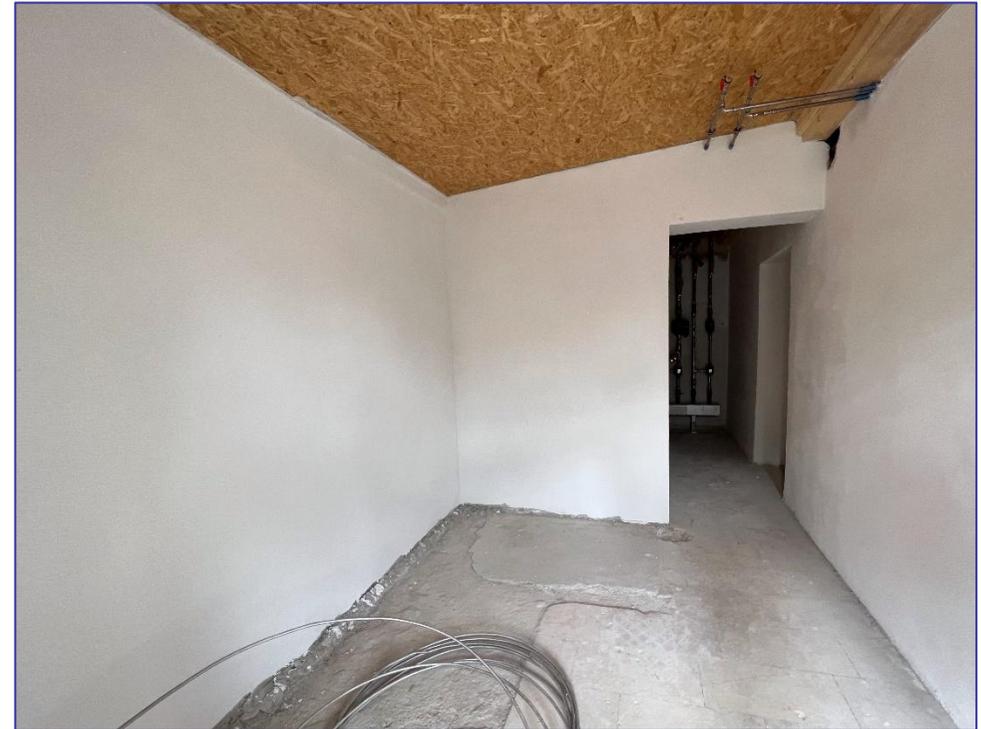
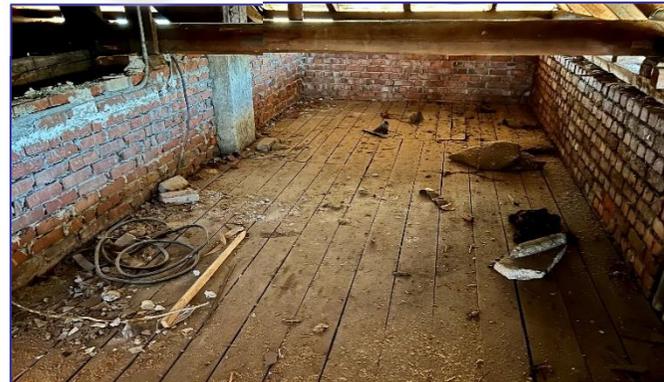
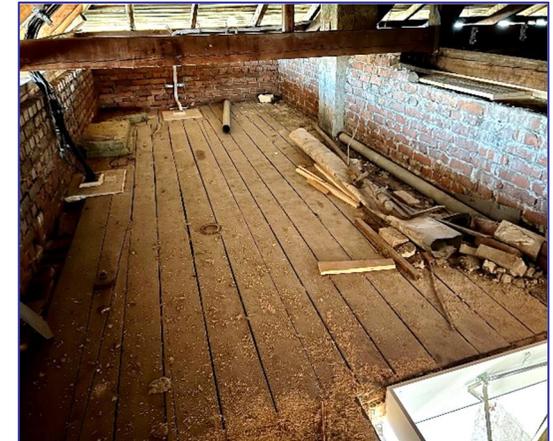
Bald wird der Geothermie-Anschluss wiederhergestellt und ein neuer Wärmetauscher angeschlossen. Für die Warmwasserverteilung zur Jahnhalle und zum Neubau sind die Pumpen bereits neben dem Heizraum installiert. Das alte Treppenhaus-Erdgeschoss zur ehemaligen Hausmeisterwohnung wird als Lagerraum benutzt. Die Wände sind verputzt, nur noch der rudimentäre Beton-Fliesenboden erinnert an die frühere Funktion.

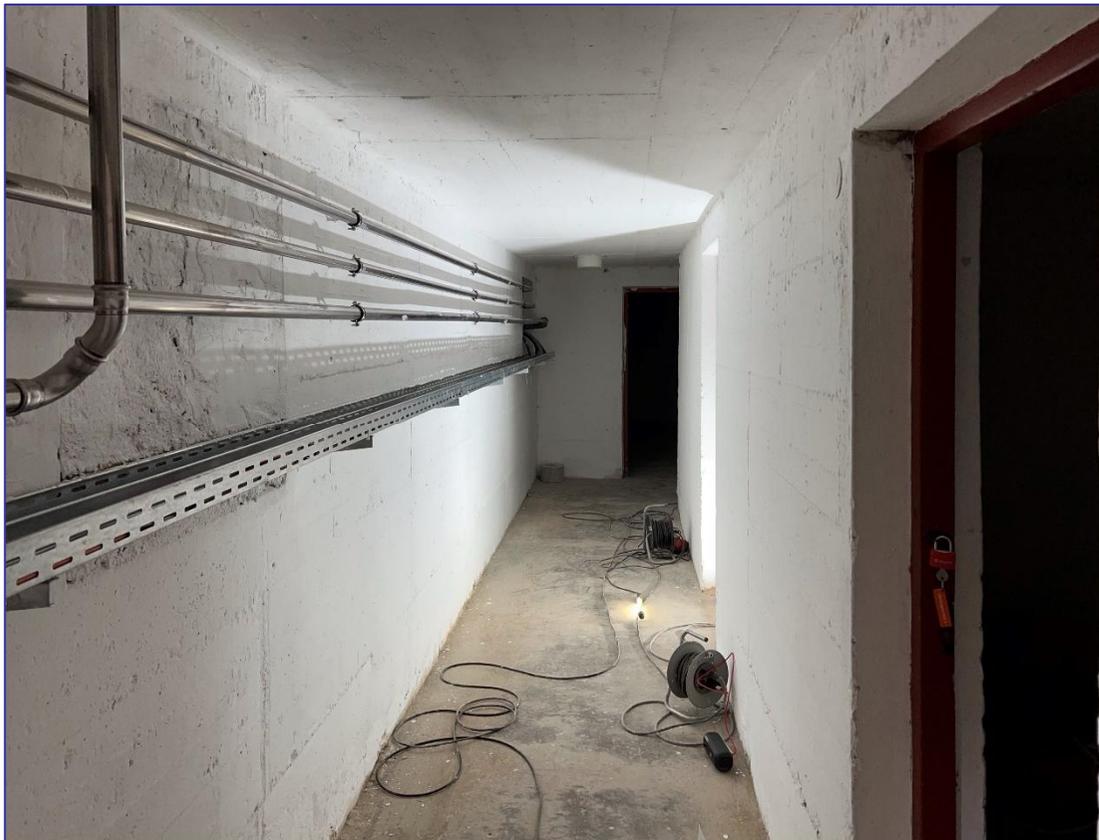
Der alte Keller unter dem Ostteil unserer Jahnhalle wurde in den letzten Monaten komplett „entkernt“, auch die alten Umkleidebänke und Duschen, die wohl zuletzt in den 1960er Jahren genutzt wurden, sind entfernt. Bei den Bauarbeiten hat sich herausgestellt, dass der Keller in Zukunft durchaus als Lagerraum genutzt werden kann. Deshalb wird die Elektroinstallation komplett erneuert. Vorher werden die Wände ausgebessert und frisch gestrichen. Dies geschieht mit einer speziellen Kalkfarbe aus Alpenkalk, die sich für einen „alten“ Keller hervorragend eignet, da sie schimmelresistent, diffusionsoffen und atmungsaktiv ist. Dadurch wird die Feuchtigkeit reguliert und ein angenehmes Raumklima geschaffen.

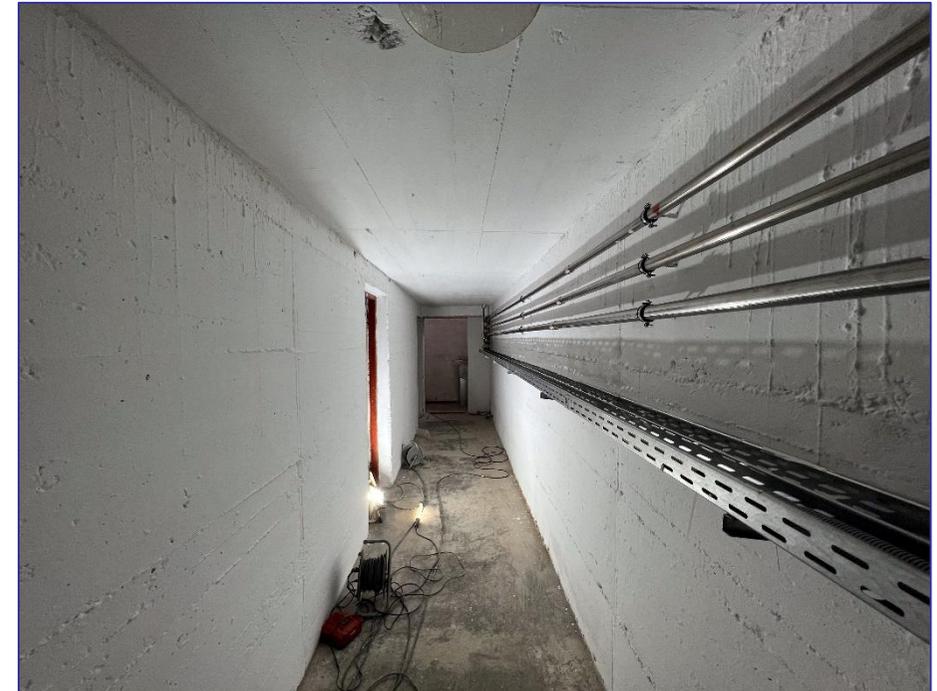
An der Kellerwand verlaufen die Heizungsrohre und Elektroleitungen in den Neubau. Sie stellen die technische Verbindung der beiden Gebäude dar.

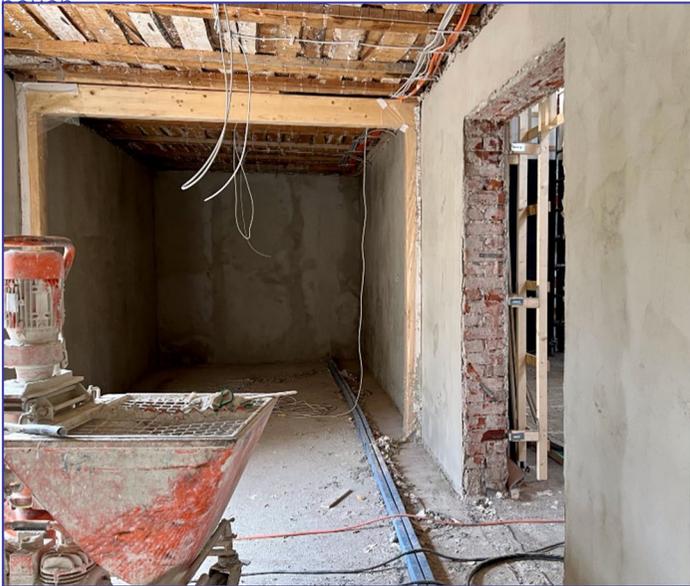
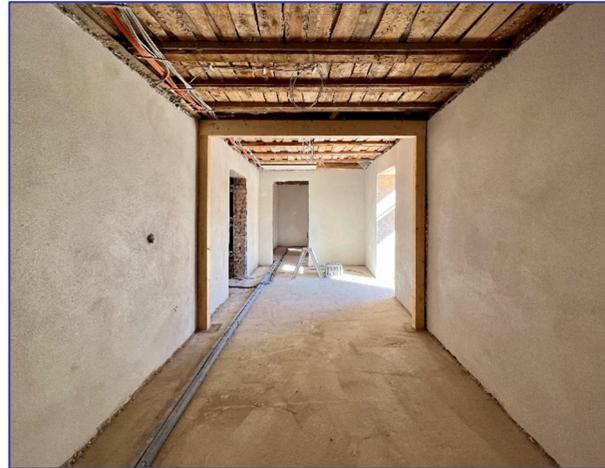
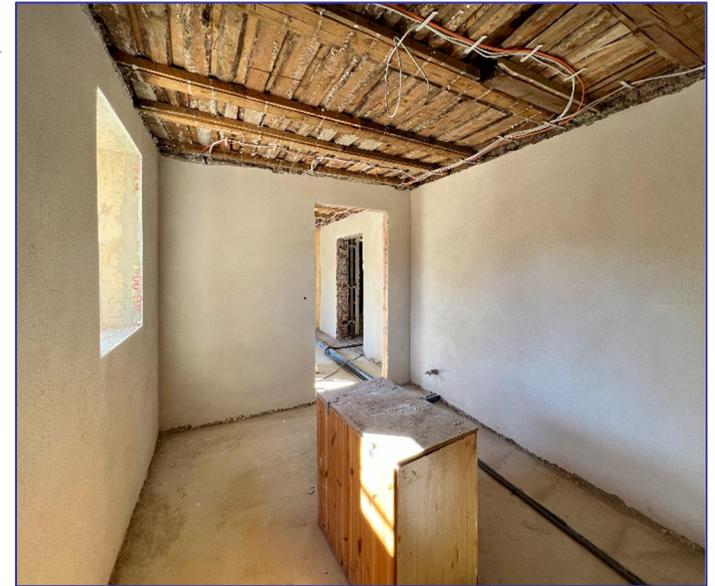
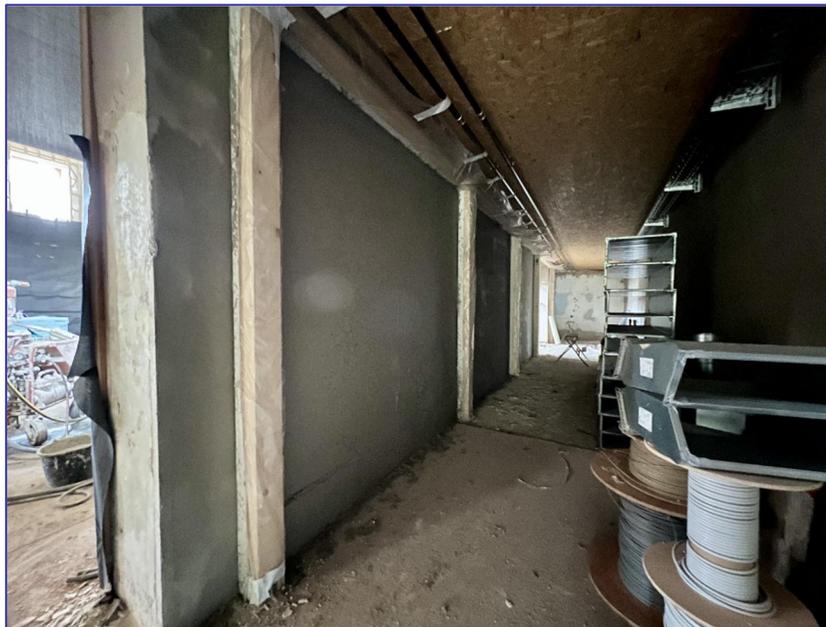
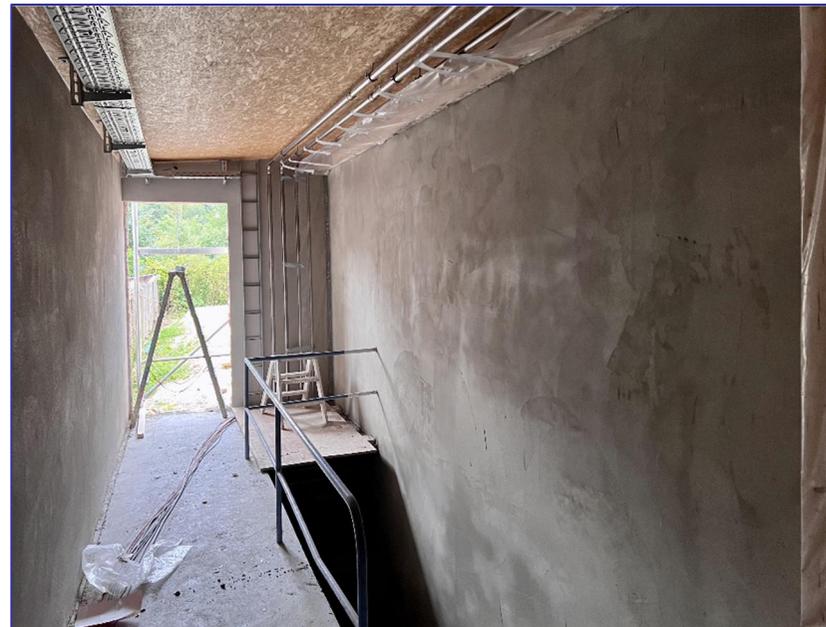
Die letzten Verputzarbeiten in der Jahnhalle werden ausgeführt, sowohl in den alten Sportgeräteräumen im Norden der Halle als auch in den ehemaligen Toiletten, die zu Sportgeräteräumen umfunktioniert werden und ebenso im Pokalzimmer.

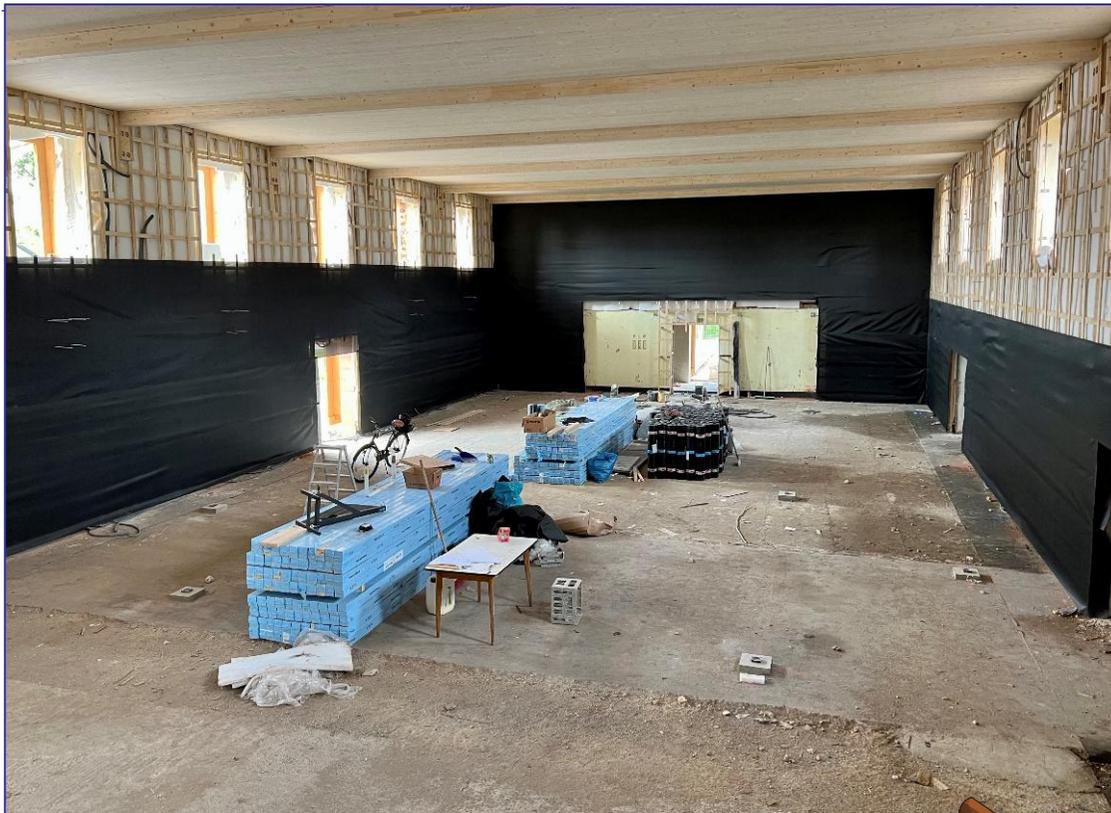
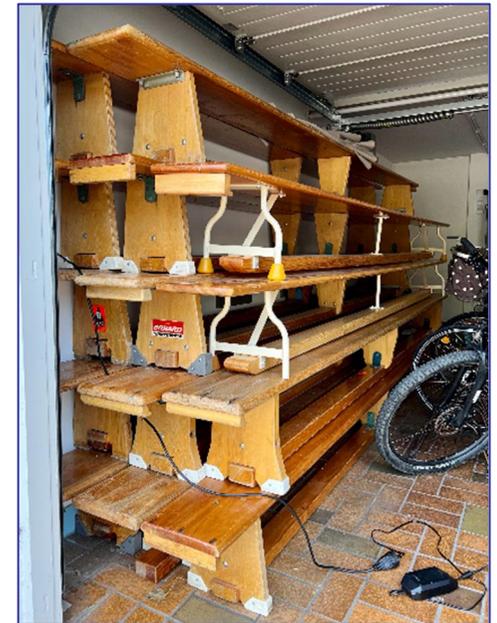
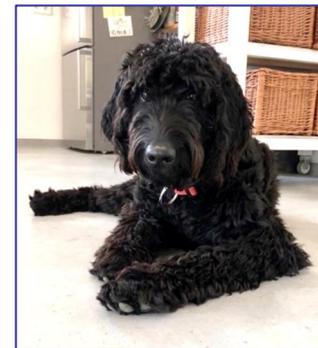
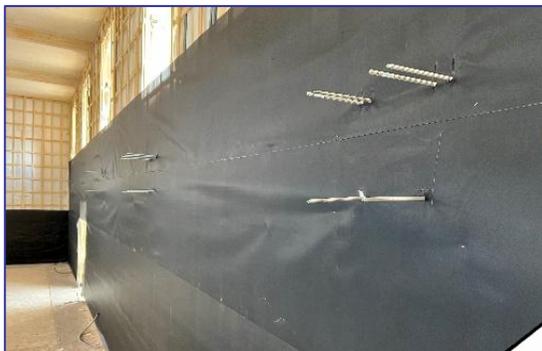
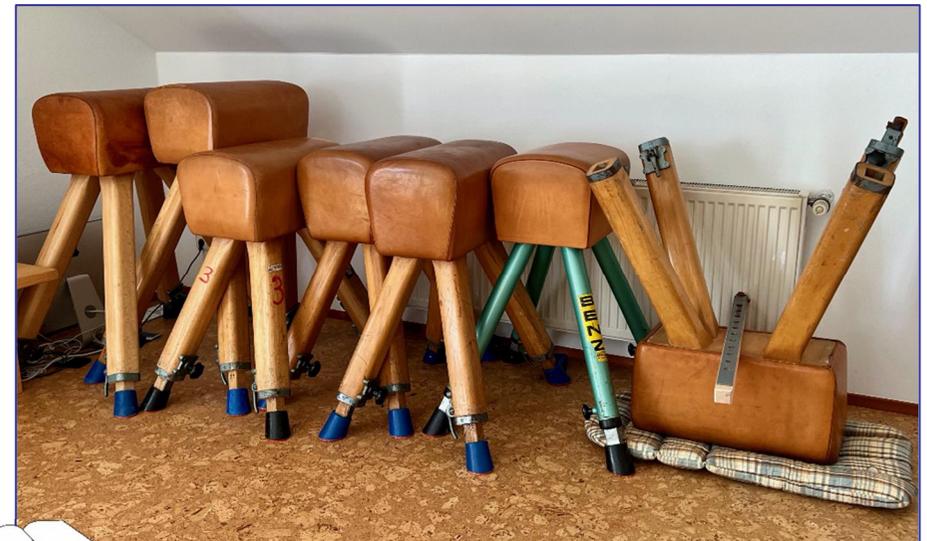
Bevor die Deckleisten der Prallwand angeschraubt werden, muss noch ein Akustikvlies mit Rieselschutz befestigt werden. Die Gewindestangen zur späteren Befestigung der festinstallierten Sportgeräte sind bereits in der Wand verankert. Die Tische im Begegnungszentrum sollen aus einigen unserer alten Sportgeräte entstehen. Da unsere Sportgeräte

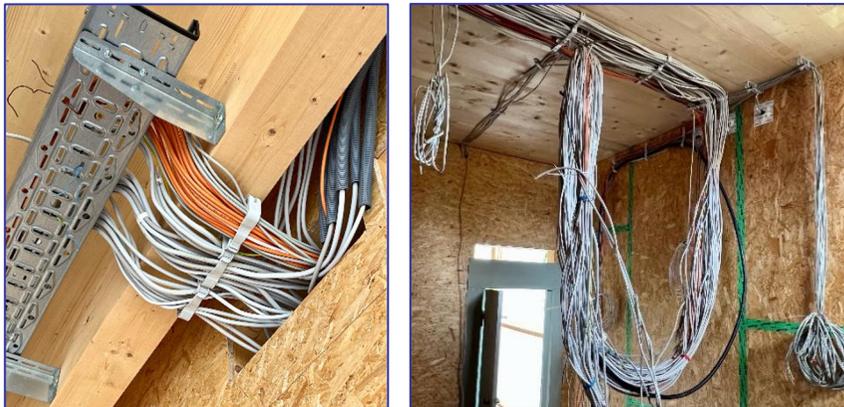
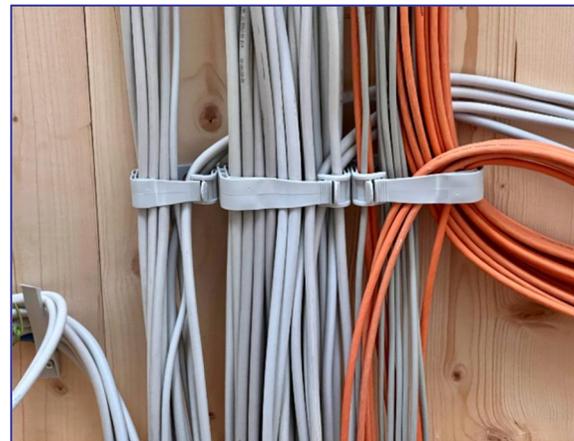
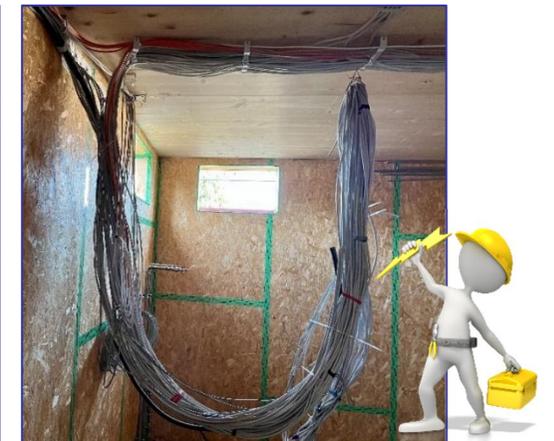
In der Jahnhalle ist nach der Modernisierung eine den heutigen Standards entsprechende Beleuchtung geplant. Dazu berechnet das für die Elektroarbeiten beauftragte Ingenieurbüro die erforderliche Beleuchtungsstärke.

Die Elektriker müssen eine große Menge Kabel einziehen und behalten hoffentlich am Ende den Überblick.

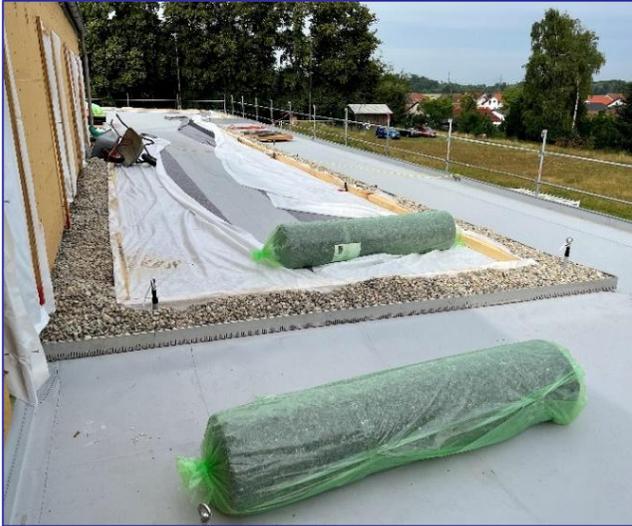
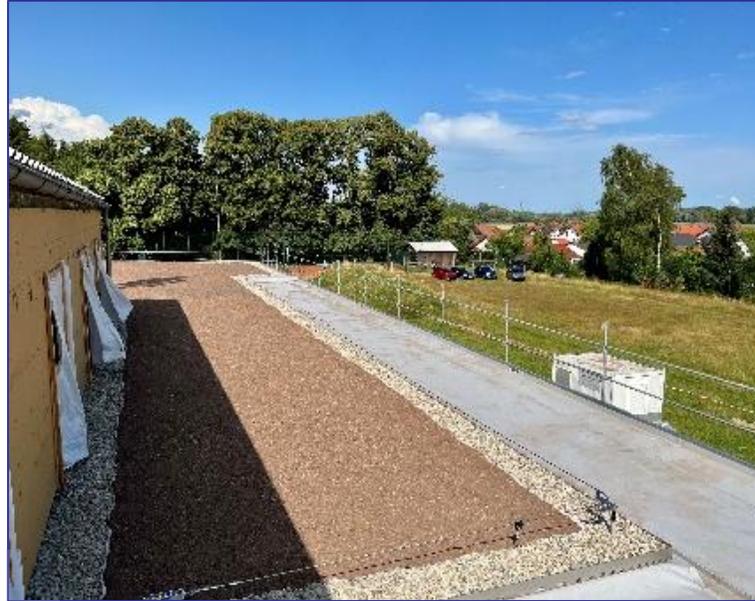
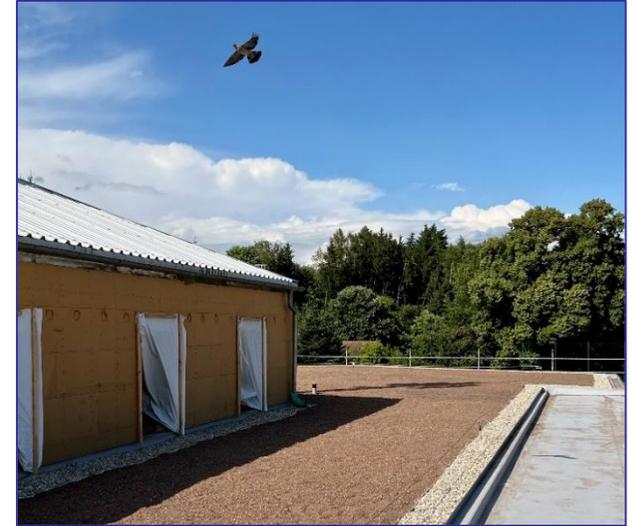
Die Dachbegrünung des Bewegungs- und Begegnungszentrums: zuerst wird ein Schutzvlies und eine Drainageschicht ausgelegt. Darüber folgt das Pflanzsubstrat, es wird umrahmt von einem Kiesbett (in einem begrenzenden Edelstahlrahmen). Demnächst erfolgt die Bepflanzung der Fläche. Ziel ist eine möglichst flächendeckende Vegetationsschicht zu erzielen, die über einen möglichst langen Zeitraum vom Frühjahr bis zum Herbst immer wieder ein abwechslungsreiches Pflanzen- und Blütenbild zeigt.

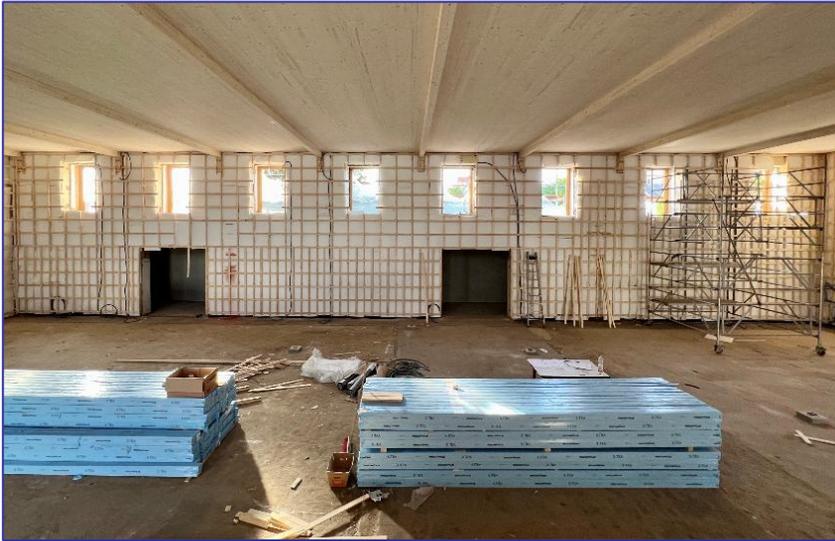
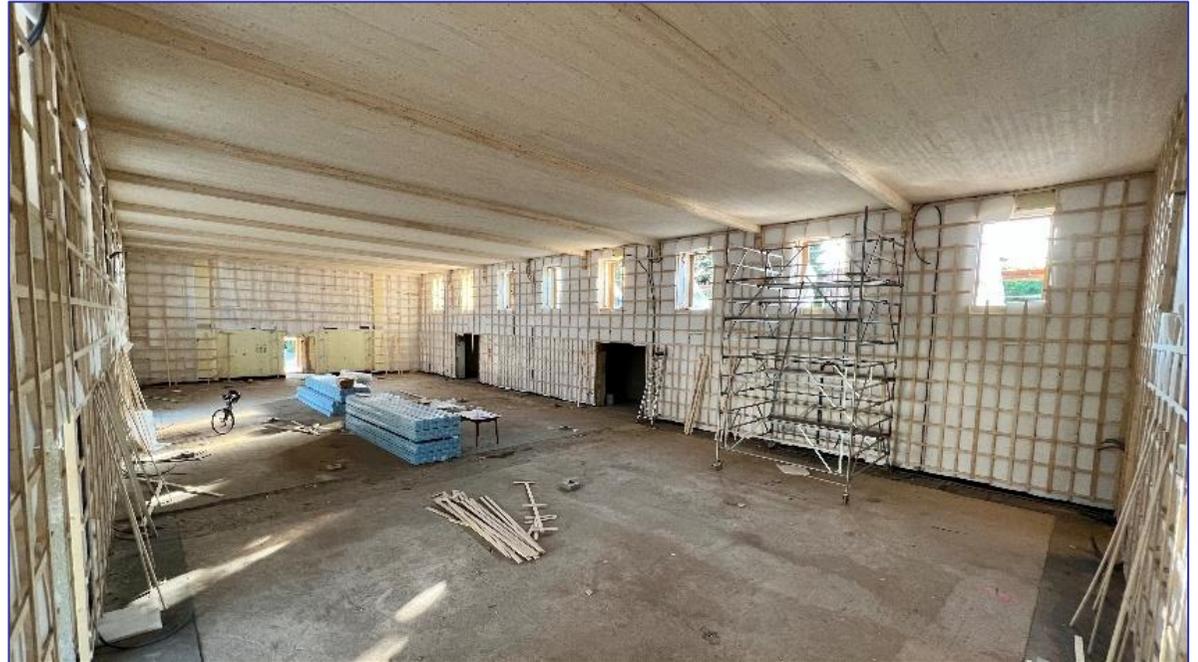
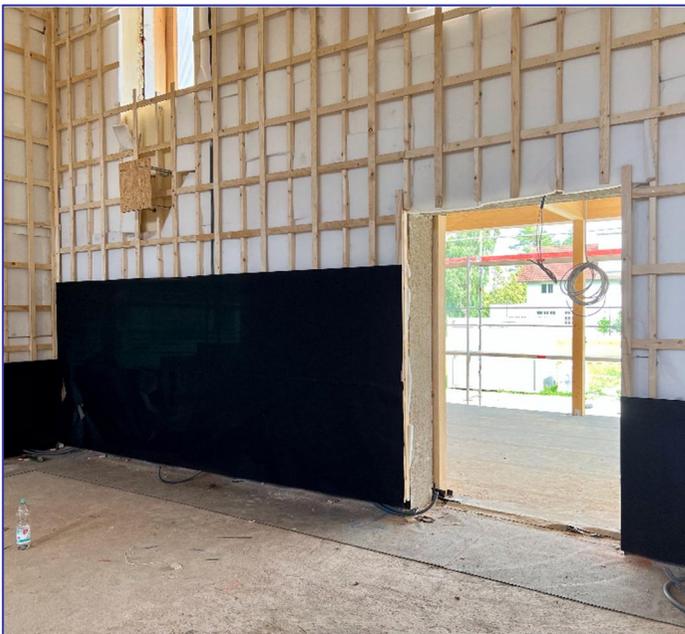
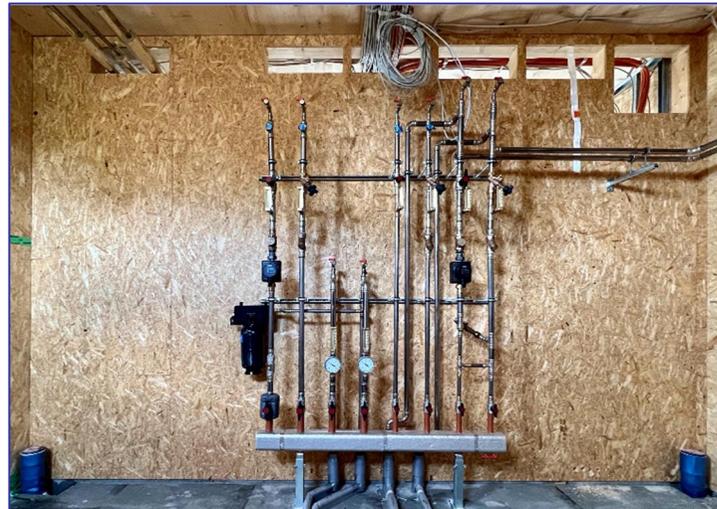
20.07.2023

Schritt für Schritt wird die Prallwand aufgebaut. In der Mitte der Halle liegen die Deckleisten bereit. Die Heizverteilung ist eingebaut. Es gibt zwei Heizkreisläufe: einer für das Warmwasser, das andere für die Fußbodenheizung. Die Energie wird durch einen Geothermie-Anschluss bereitgestellt.

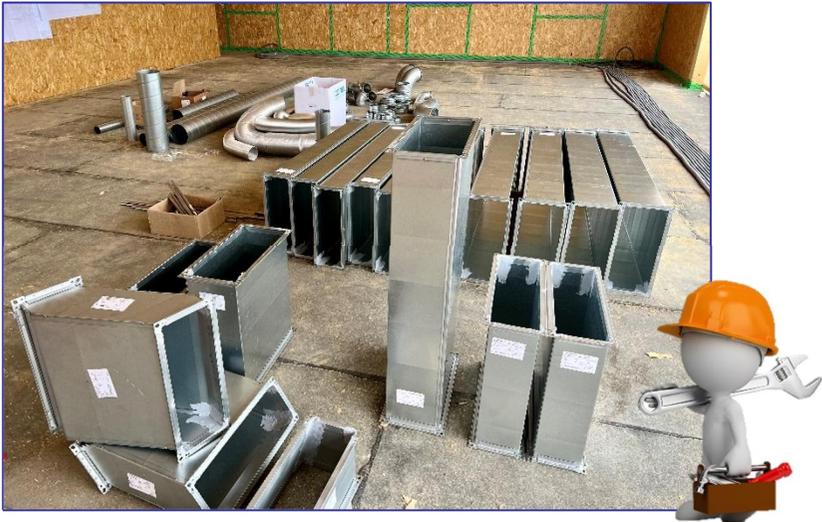
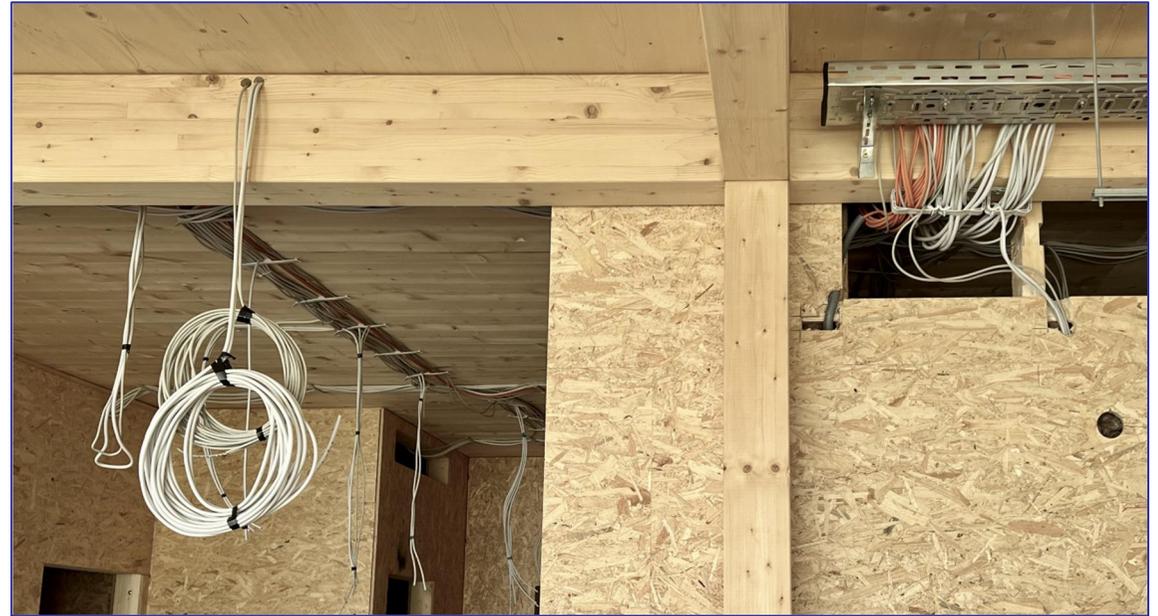
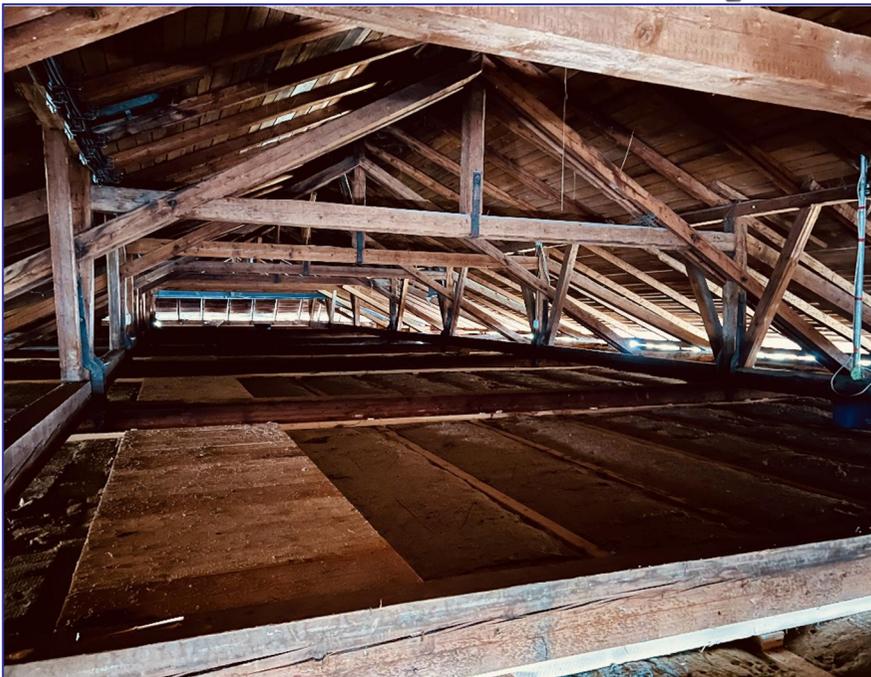
13.07.2023

Der Innenausbau geht weiter: der Lüftungseinbau - ausgeführt durch die Simbacher Firma Schwibach – dauert noch an. Die Elektro-Installation mit der Leitungsverlegung ist bald abgeschlossen.

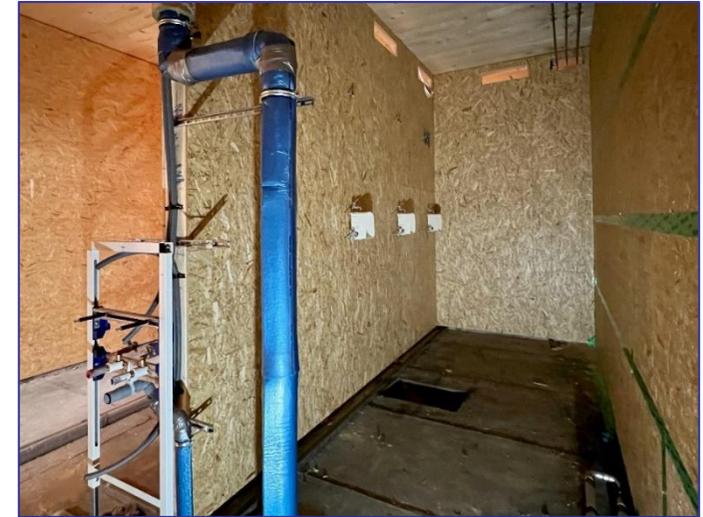
28.06.2023

Die Sanitärinstallation ist weitestgehend fertiggestellt, die Leitungsverlegung ist bis zur Zentrale abgeschlossen, die Montageelemente sind gesetzt und die Verrohrung bei den Vorsatzschalen ist größtenteils abgeschlossen. Einige Lüftungskanäle sind schon angeliefert und warten auf ihren Einbau. Die Zimmerer haben in der Jahnhalle die Deckentreppe eingebaut, sie wird – zusammen mit einer Tür zum nördlichen Vordach – der Zugang zum ersten Stock. Dort befinden sich ein Technikraum für die Mobilfunkantenne und Lagerräume für den Verein.

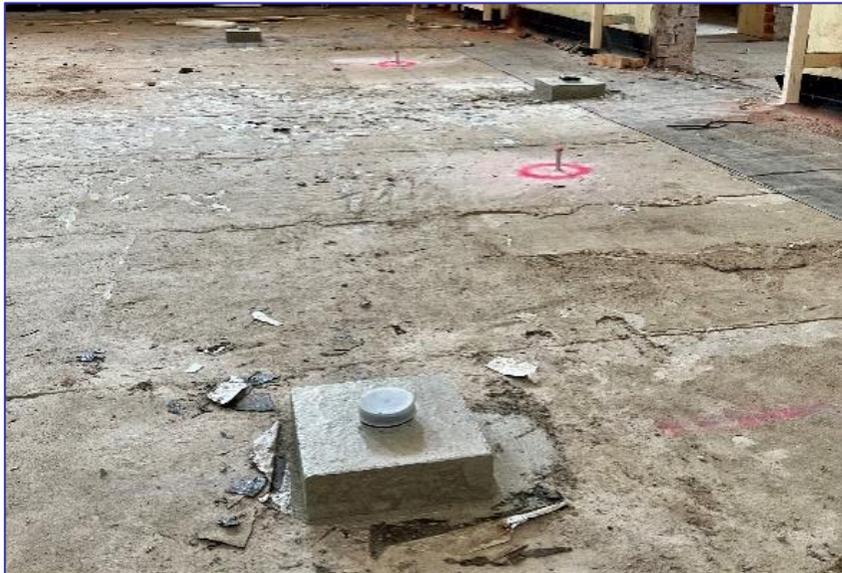
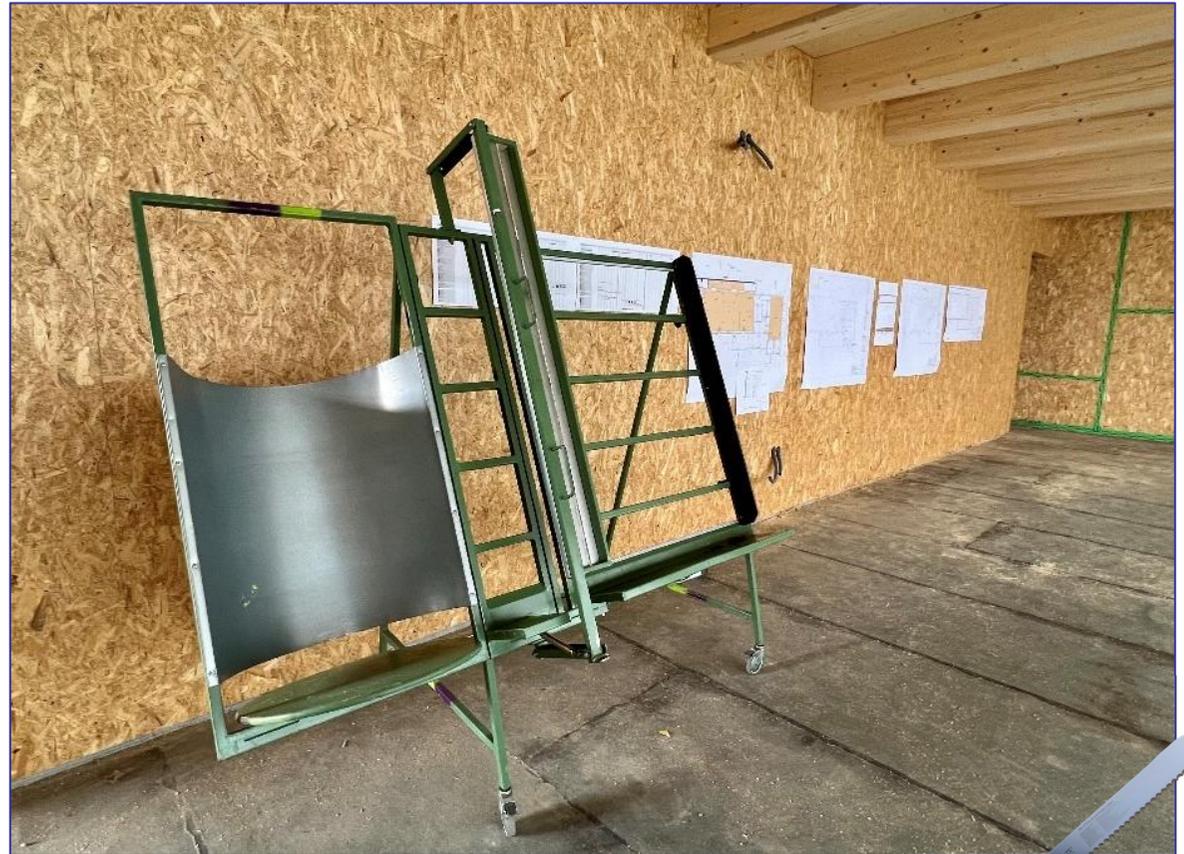
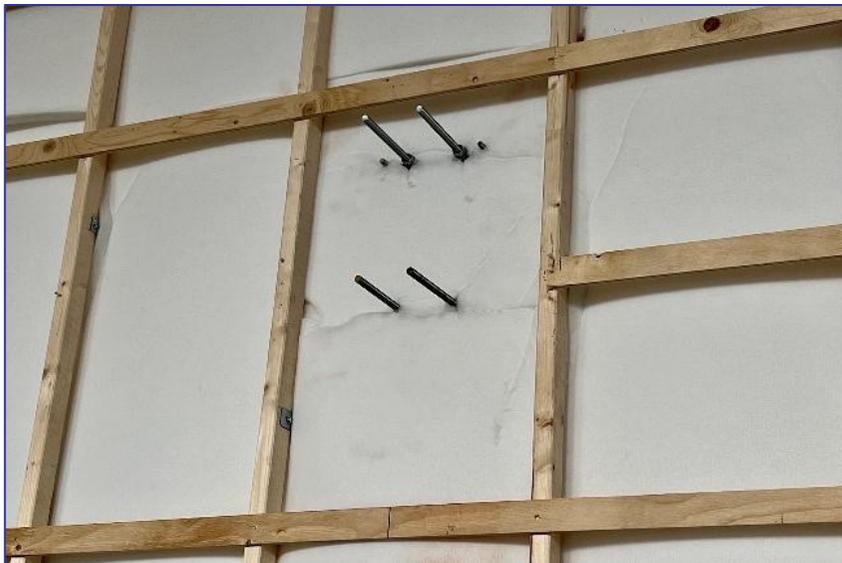
23.06.2023

Am Wochenende herrscht Ruhe, in dieser Woche konnte beim Innenausbau einiges erreicht werden: die Sportgerätefirma Wallenreiter hat alle geplanten Vorarbeiten erfolgreich abgeschlossen. Alle benötigten Bodenhülsen sind am richtigen Platz betoniert und massive Gewindestäbe zur Befestigung der Basketballkörbe wurden mit Injektionskleber präzise in der Hallenwand verankert.
