Bautagebuch

Bewegungs- und Begegnungszentrum

Der TSV Simbach am Inn 1864 e.V. modernisiert derzeit seine Jahnhalle. Wir realisieren dieses Vorhaben auf dem vereinseigenen Grundstück am Jahnweg 3 zusammen mit der Stadt. Die bestehende Turnhalle aus den Zwanzigern des letzten Jahrhunderts wird komplett renoviert und zum modernen Bewegungs- und Begegnungszentrum erweitert.

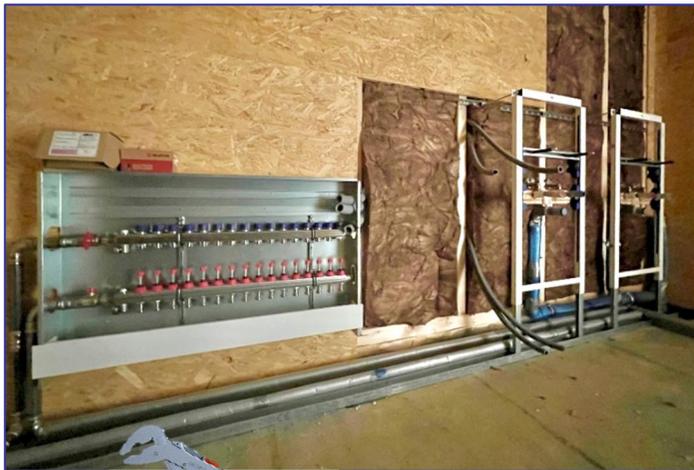
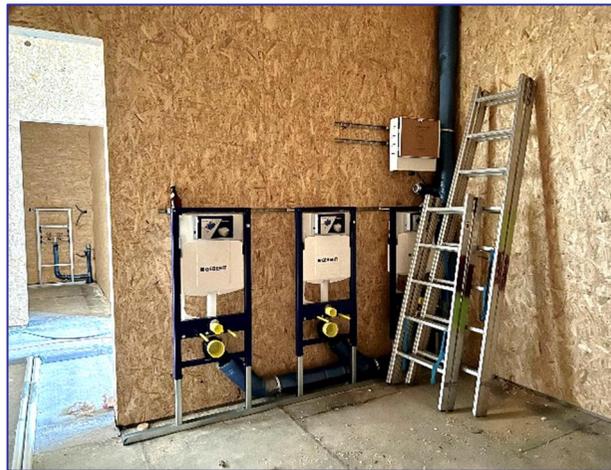
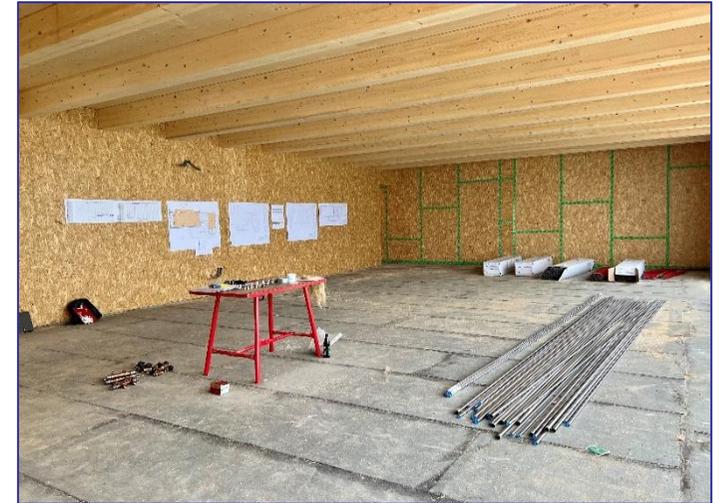
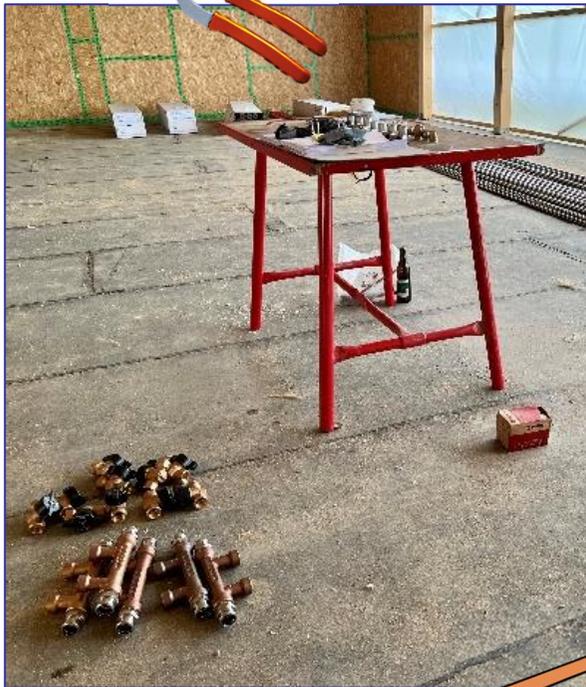
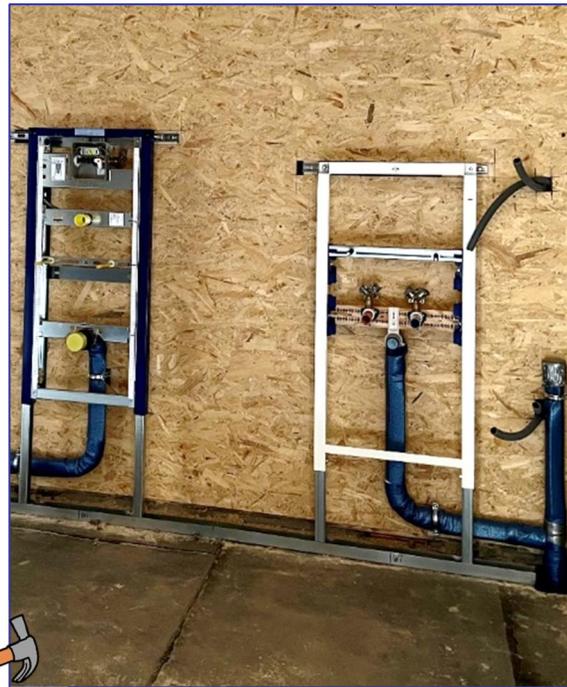
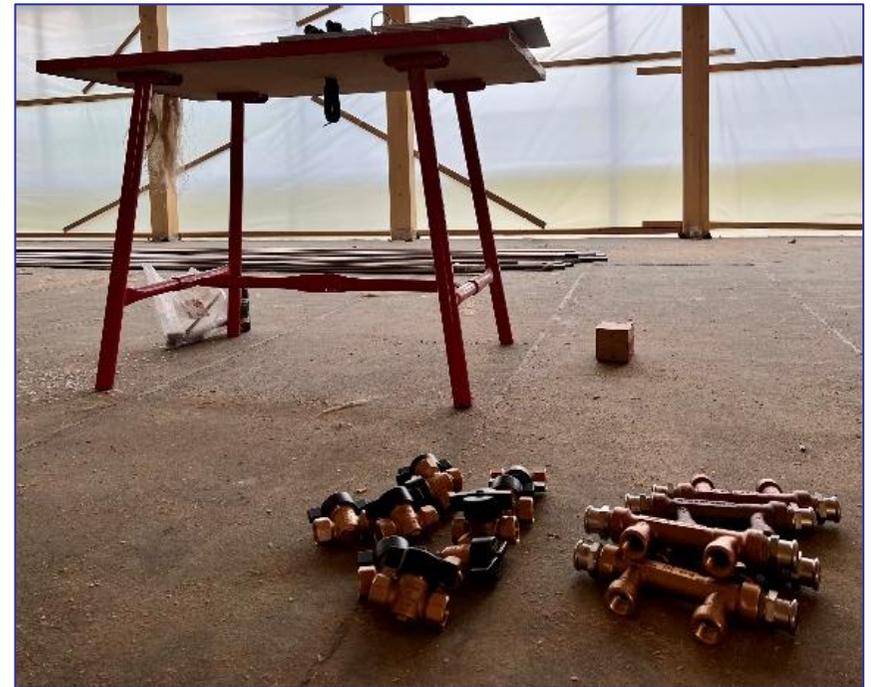
22.06.2023

Der Unterverteilerkasten mit den Stellantrieben für die Fußbodenheizung ist gesetzt, dort wird über Stellantriebe jeder einzelne Heizkreis für den gesamten Neubau gesteuert. Viele Metallteile liegen derzeit verstreut. Sie werden hoffentlich alle noch ihren richtigen Platz finden!

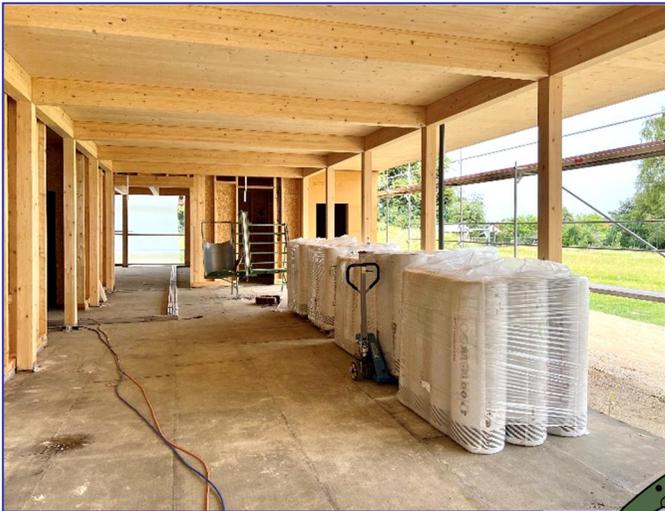
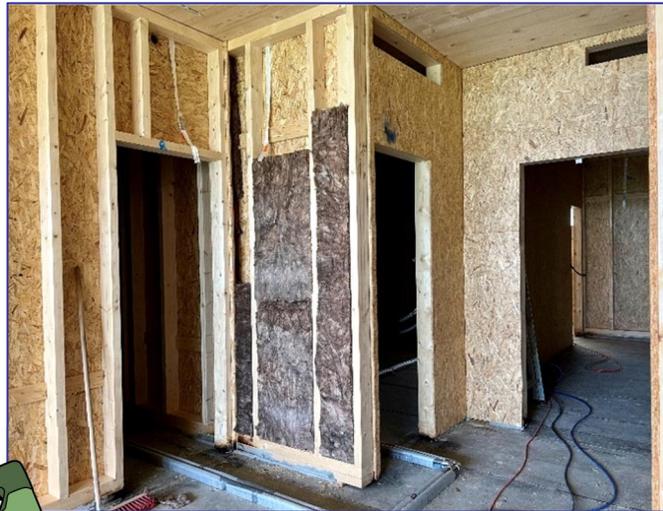
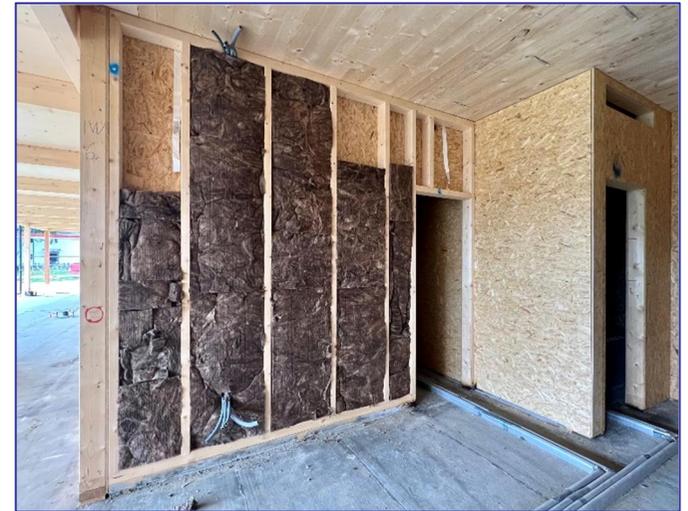
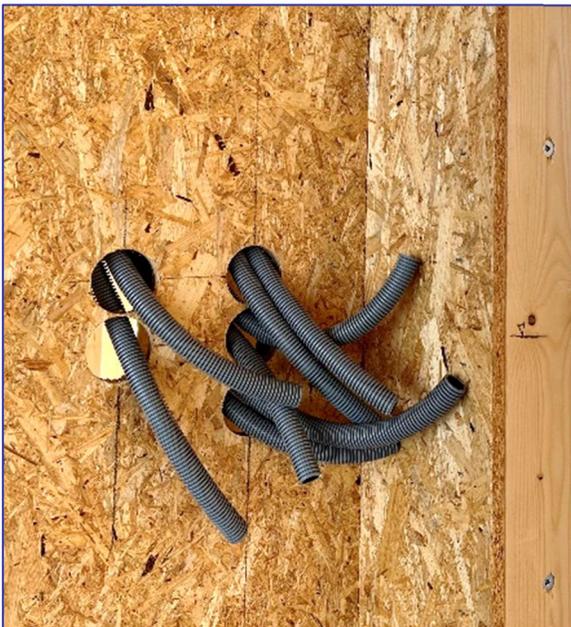
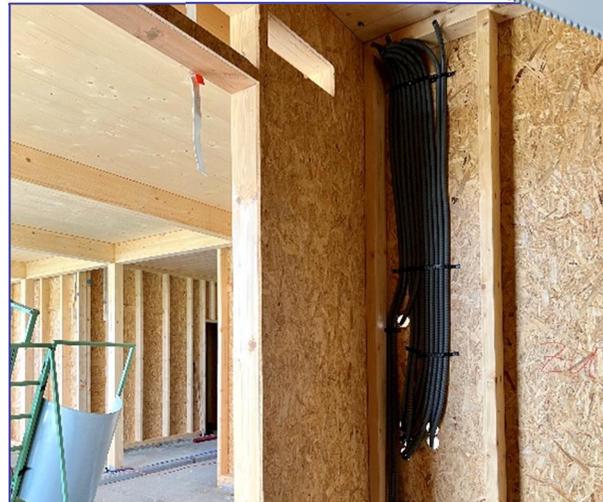
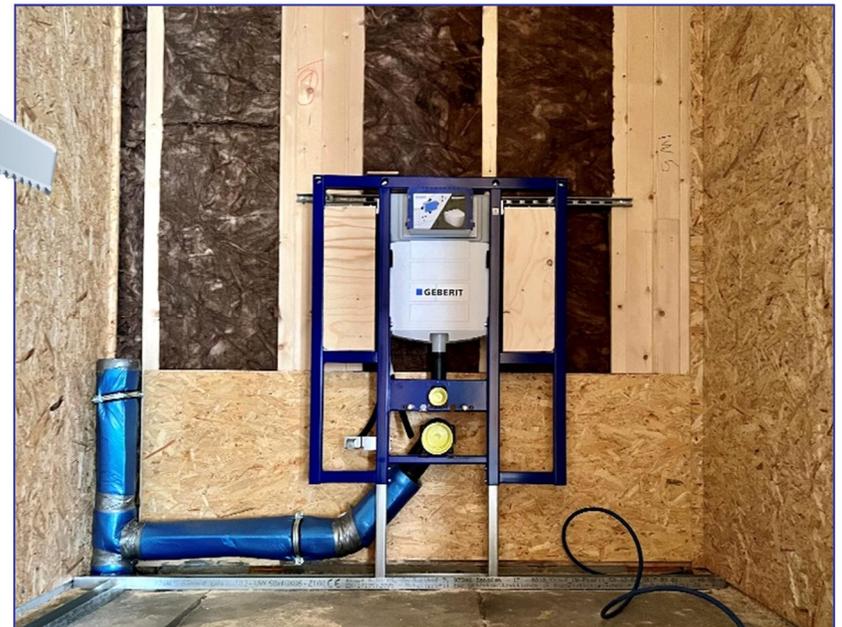
22.06.2023

Sobald die Leerrohre für die Strom- und Netzwerk-Kabel und auch die Wasserleitungen bzw. die Kanalrohre verlegt sind, füllen die Zimmerer im Bewegungs- und Begegnungszentrum die Holzständerwände mit Dämmwolle. Danach wird mit einer weiteren OSB-Platte die Wandkonstruktion verschlossen.

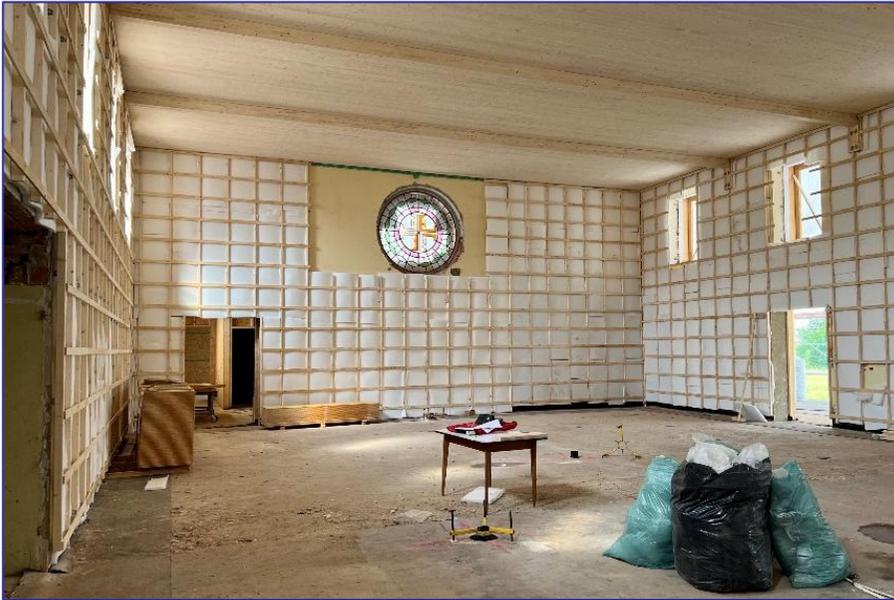
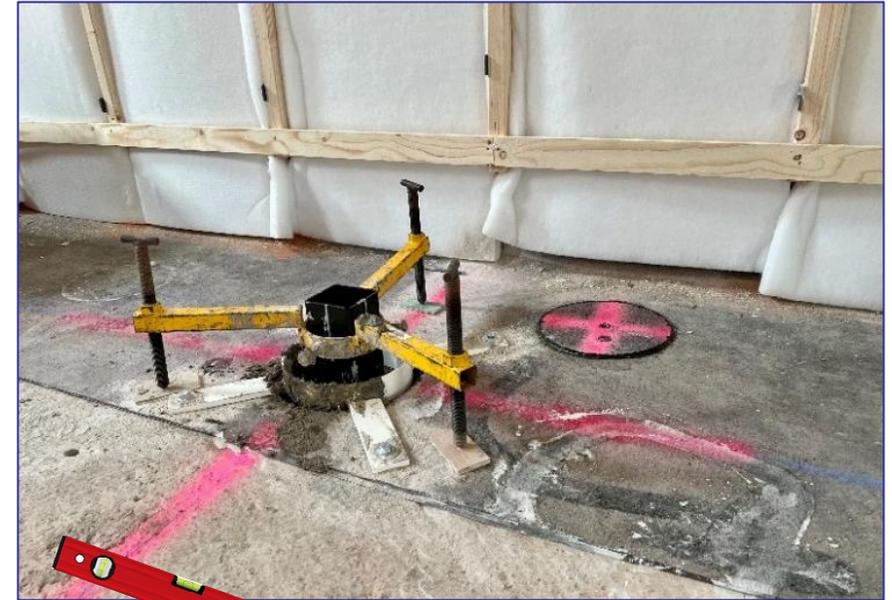
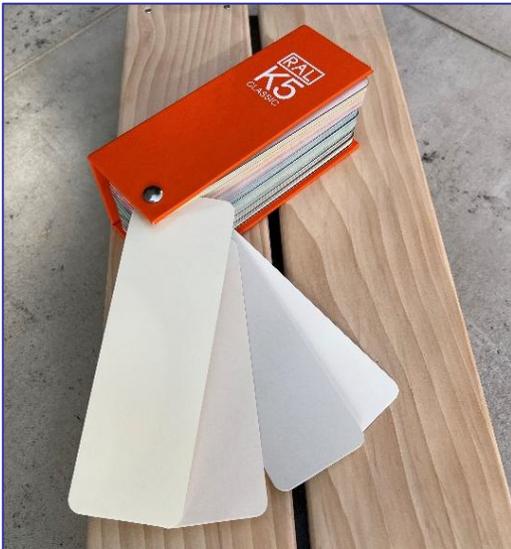
21.06.2023

Der Aufbau der Prallwand in der Jahnhalle schreitet voran, mittlerweile sind bereits die Akustik-Dämmmatten angebracht. Auch die Sportgerätefirma Wallenreiter ist mit zwei Mann, die auch noch Brüder sind, schon fleißig: die Bodenhülsen werden genauestens ausgemessen und präzise einbetoniert.

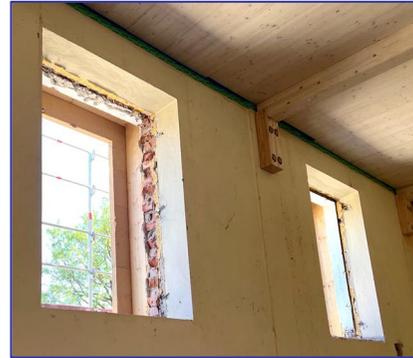
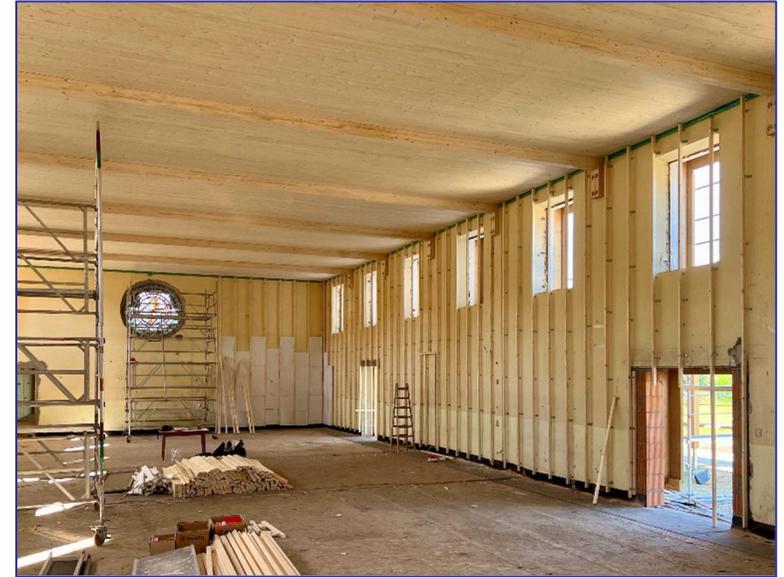
Die Innenarbeiten müssen gut koordiniert werden: Im ersten Schritt wird die Holz-Unterkonstruktion der Prallwand in der Jahnhalle montiert.

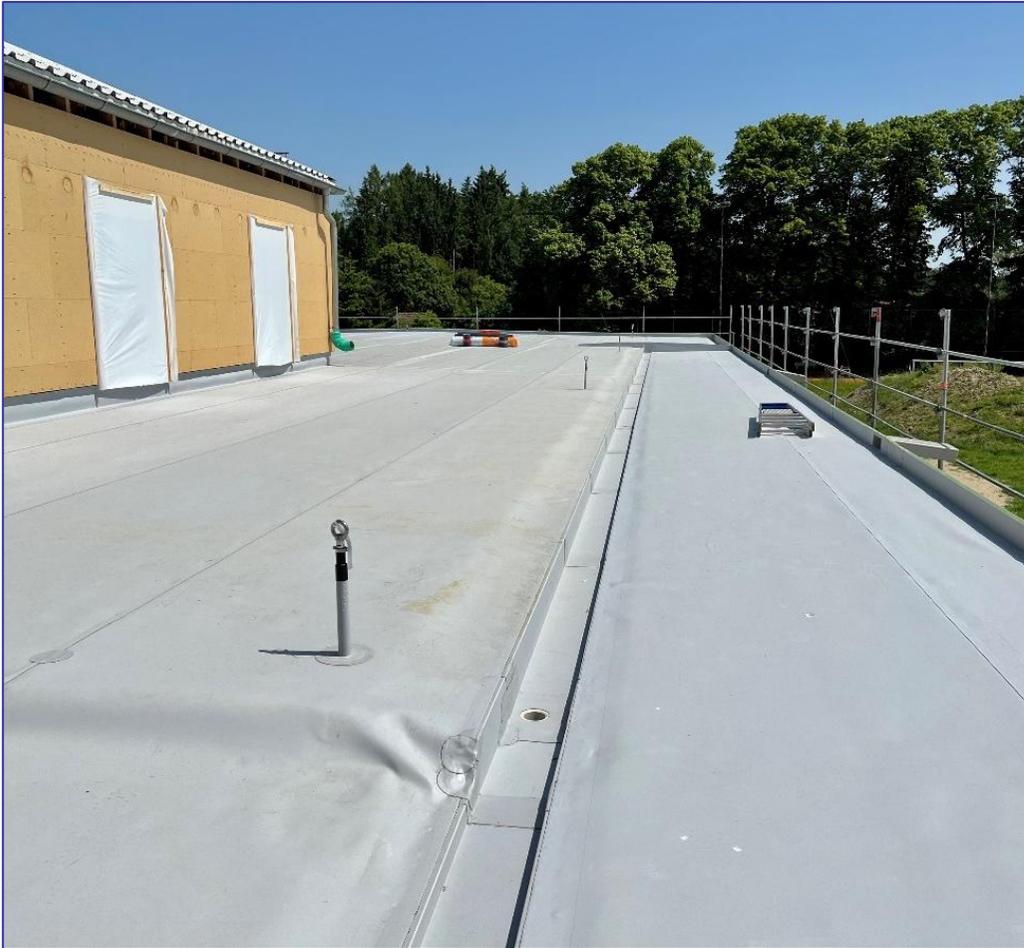
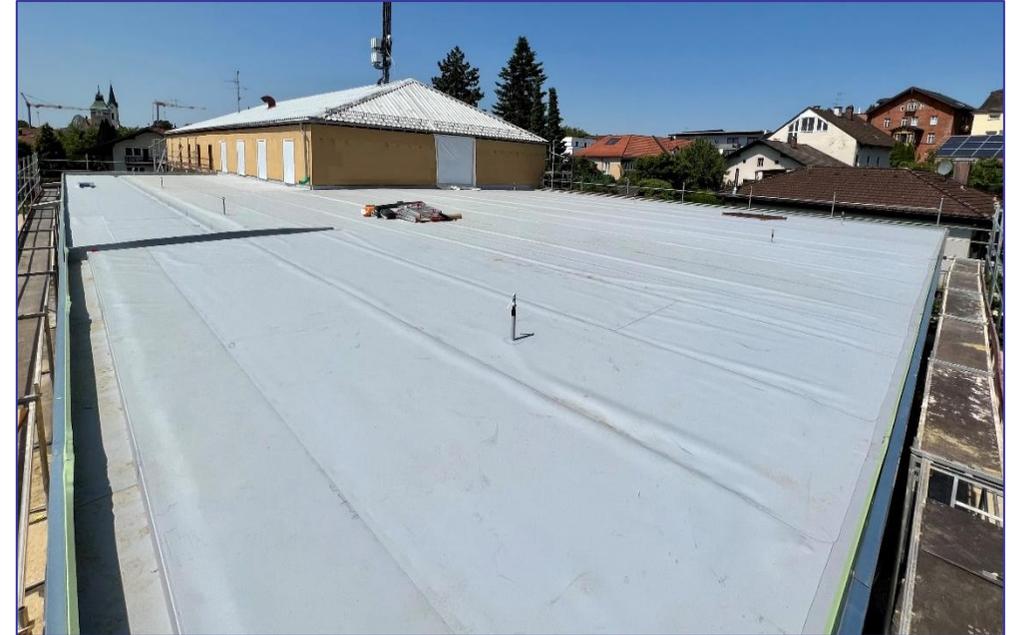
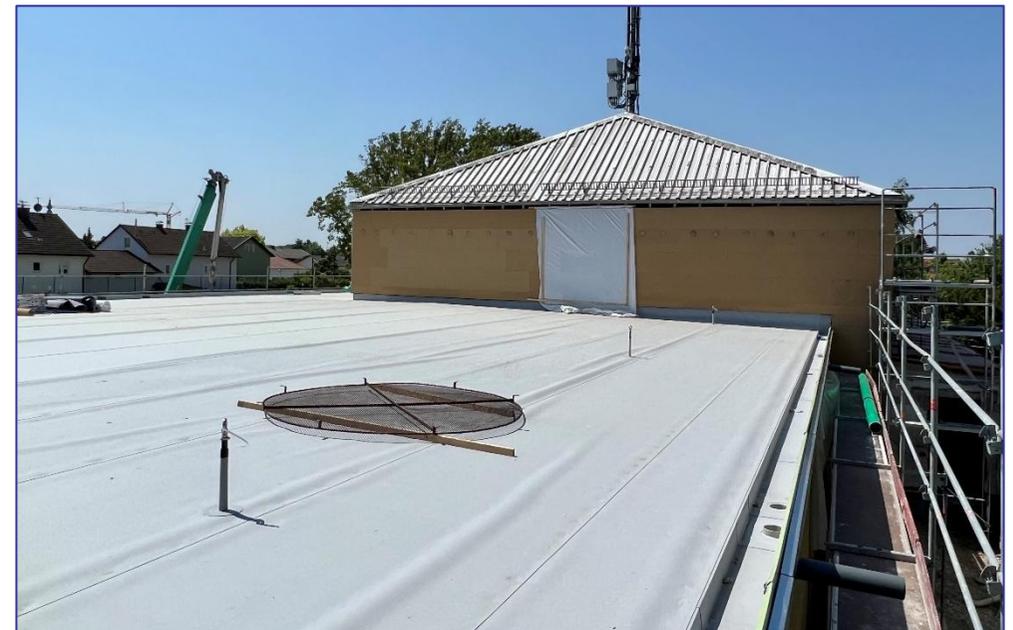
02.06.2023

Die dachabdichtende Firma ist fertig, nur noch kleine Arbeiten müssen ausgeführt werden. Man sieht die Regenrinne, in die das Wasser später abfließen kann. Das damit aufgefangene Regenwasser wird mit Hilfe einer großen Rigole in der Erde wieder ins Grundwasser abgeleitet.

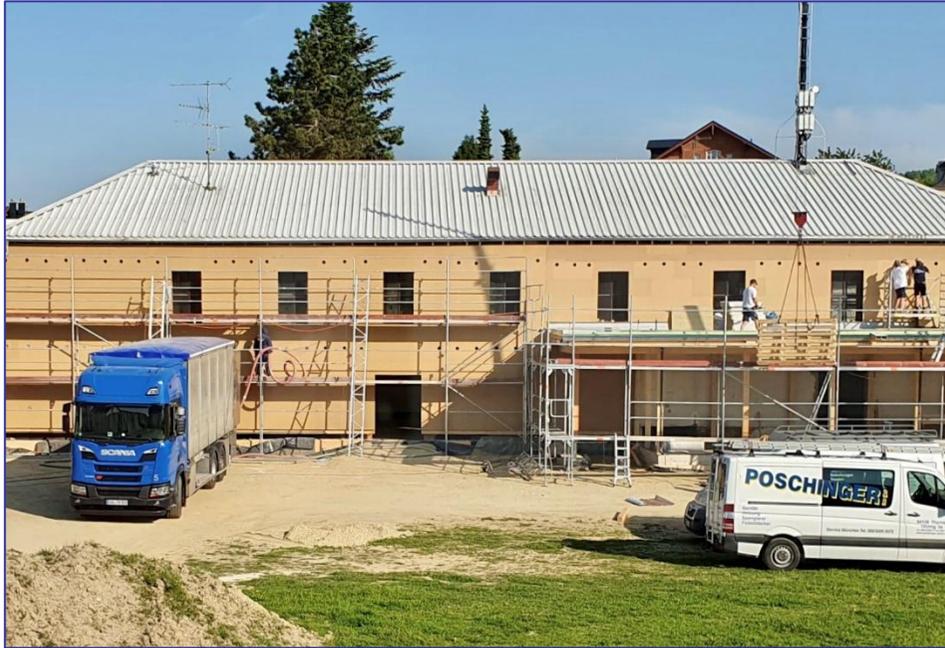
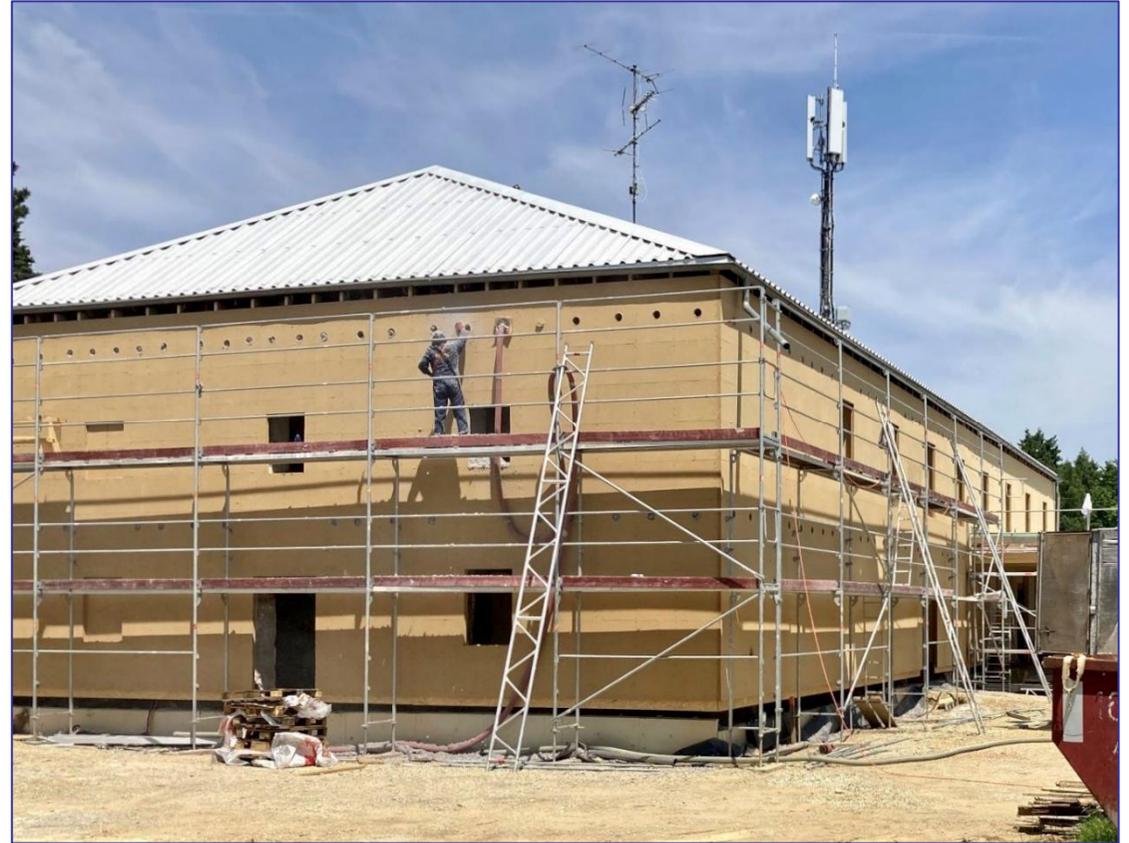
01.06.2023

Die Zellulose-Wärmedämmung wird eingeblasen. Ein Spezial-LKW ist vorgefahren, aus ihm verläuft ein langer flexibler Schlauch. Die noch leeren Hohlräume hinter den Holzfaserplatten werden vorab angebohrt und mit Hilfe der Schlauchleitung mit der zerkleinerten Zellulose gefüllt. Beim Einblasen verdichten sich die losen Flocken so lange, bis sich ein fugenloser Block bildet, der den Hohlraum komplett ausfüllt. Dann werden die Holzfaserplatten mit einem passenden Stöpsel dicht verschlossen.

Die Arbeiten verlaufen exakt im Zeitplan: um die komplette Halle rundherum zu dämmen, wird ein Arbeitstag benötigt.

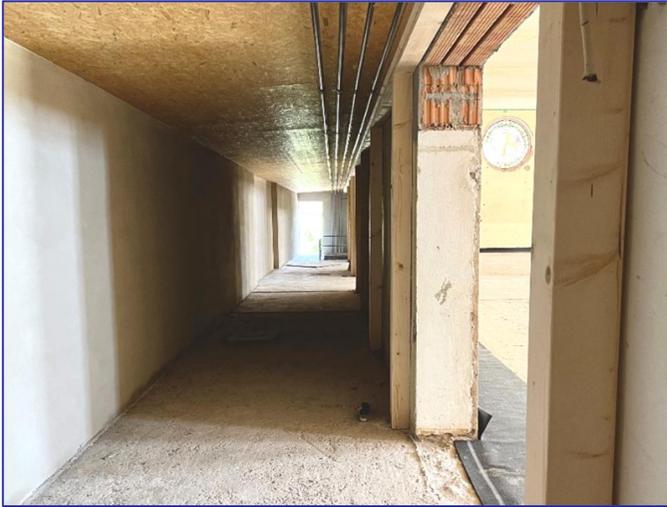
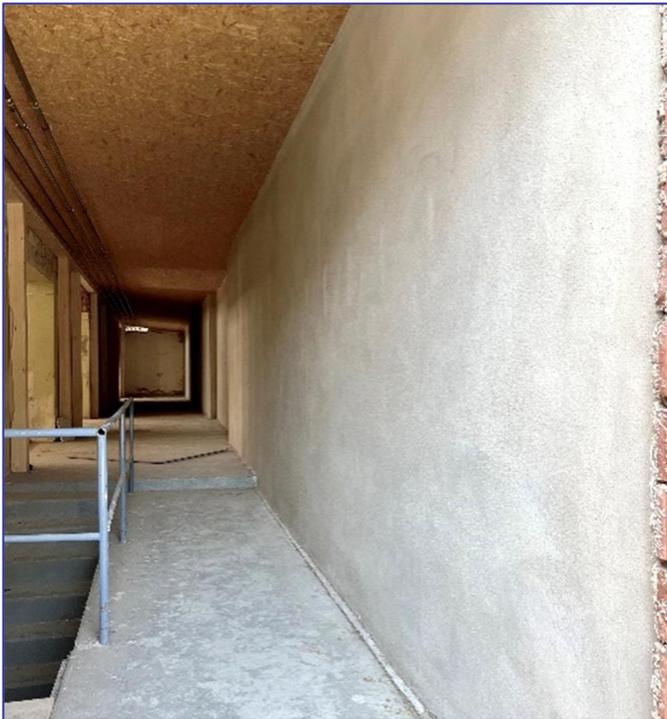
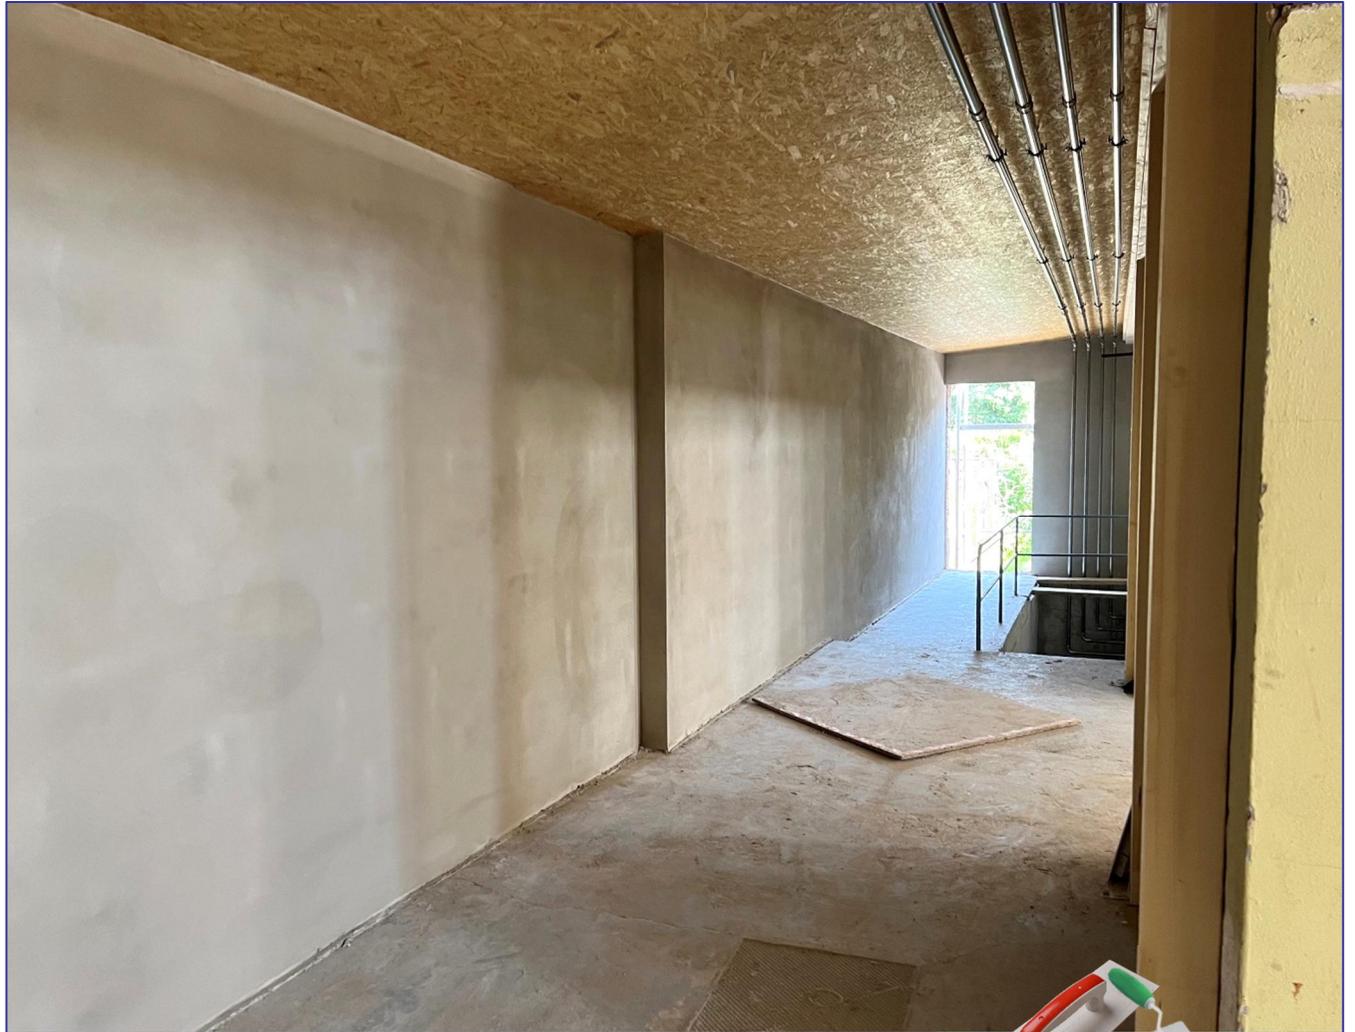
Die baurechtlich vorgeschriebene neue Brandwand in den Sportgeräteräumen ist nach zwei Tagen fertig verputzt. Sie wird lediglich vom Maler noch weiß gekalkt. Auch die Decke wird nur noch weiß lasiert.

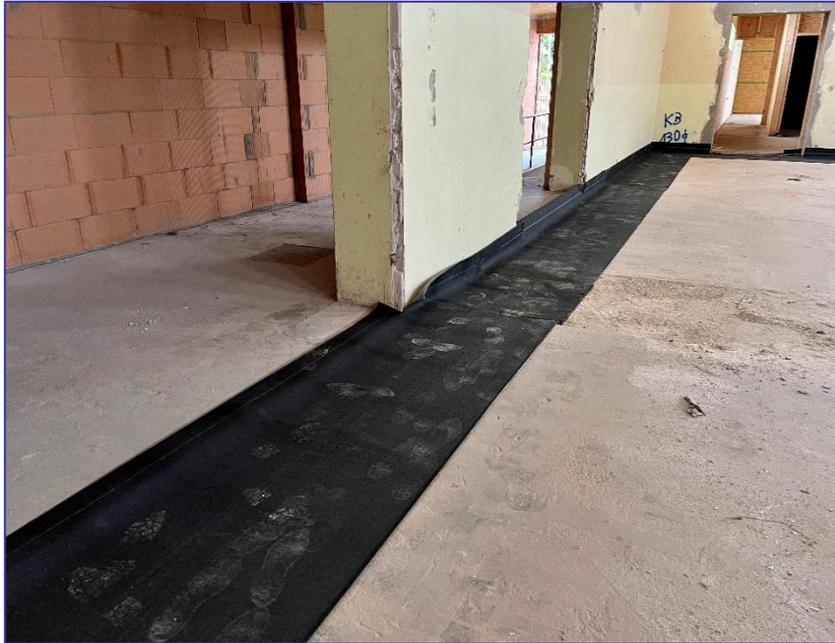
Für die Unterkonstruktion der Prallwand muss der Hallenboden vorbereitet werden.

Um eventuell aufsteigende Bodenfeuchtigkeit zu verhindern, wird dieser mit einer Bitumen-Schweißbahn abgedichtet.

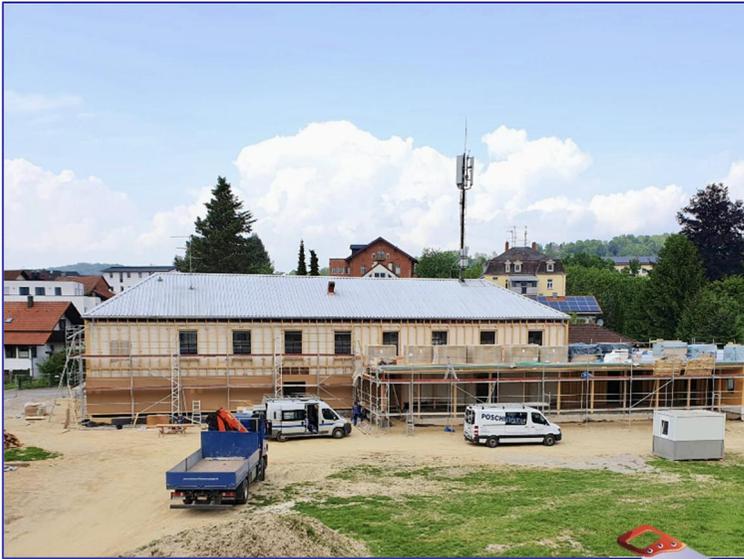
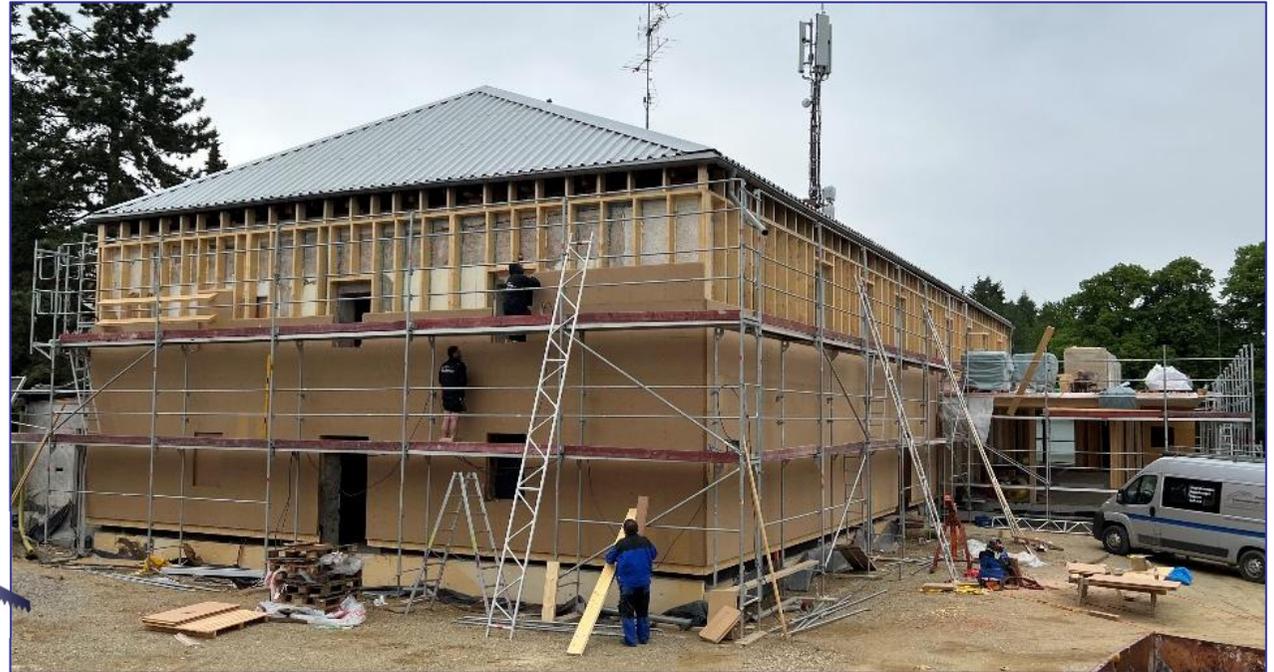
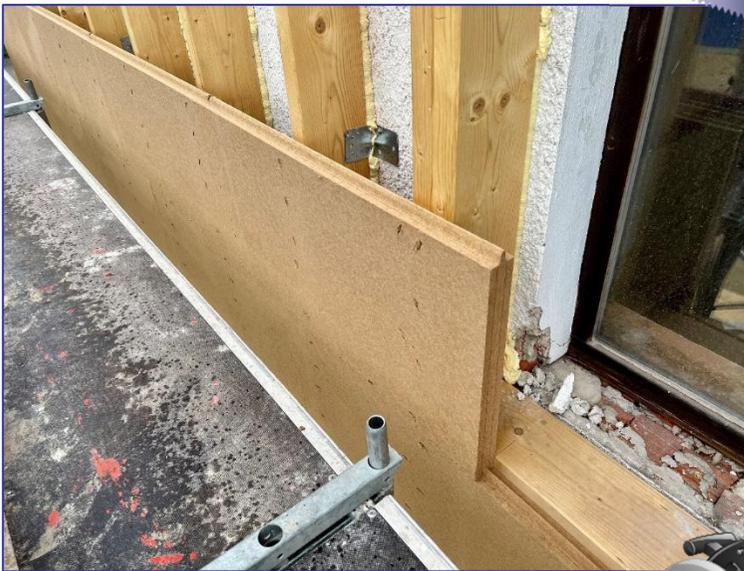
24.05.2023

Unsere Jahnhalle wird nun „eingepackt“: nachdem alle Holzrahmenelemente montiert sind, werden daran die Holzfaserplatten befestigt. Später wird dann mit einer Putzfassade die endgültige Außenhaut hergestellt.

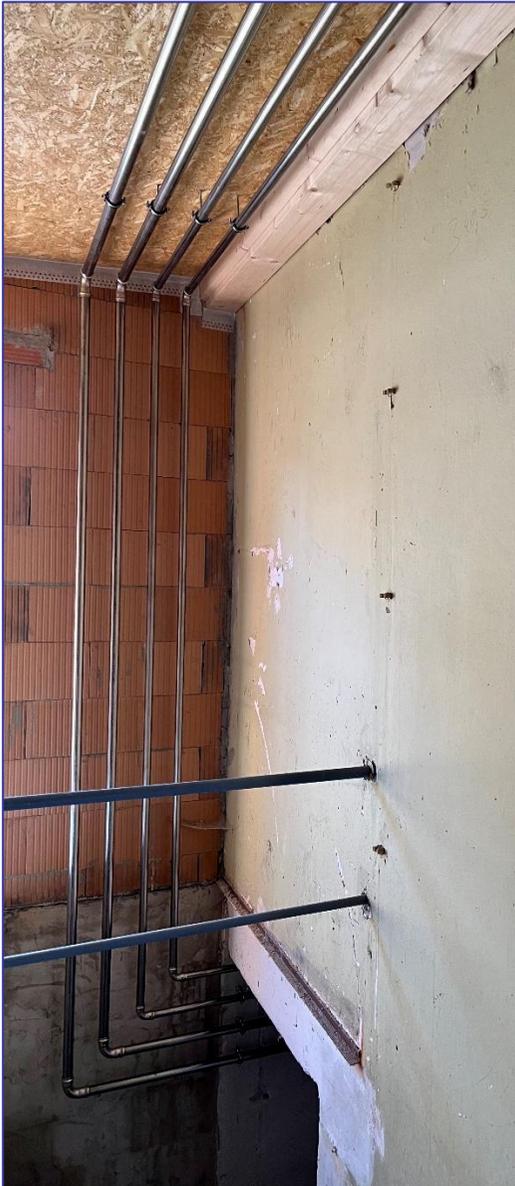
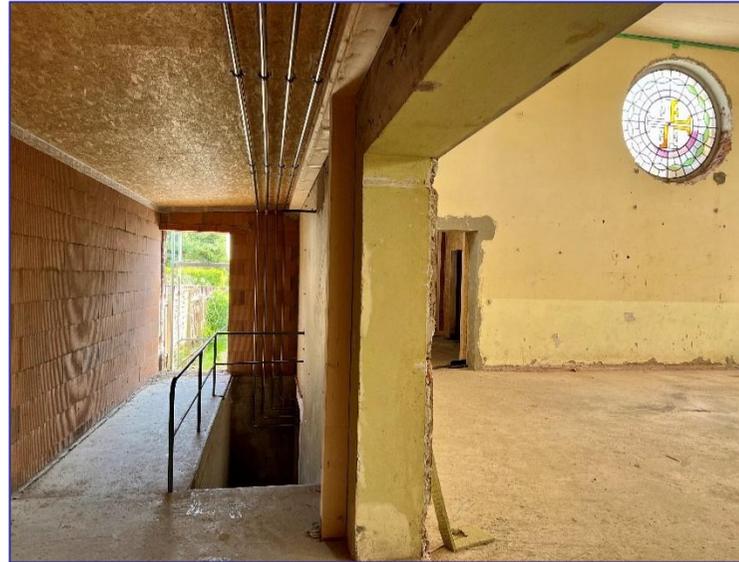
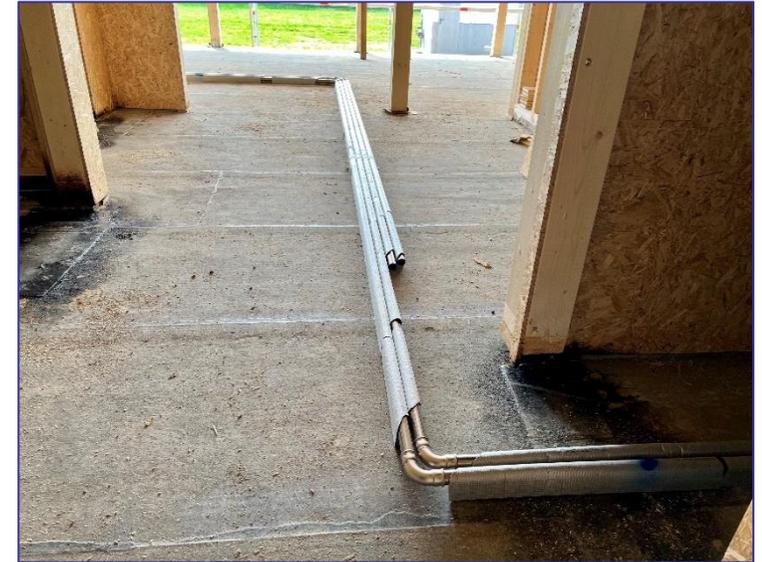
Auf dem neuen Flachdach erkennt schon man das spätere Gefälle.

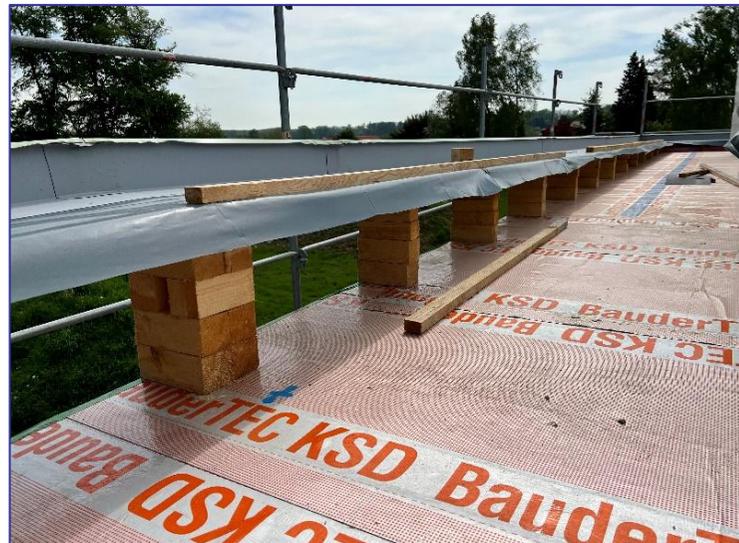
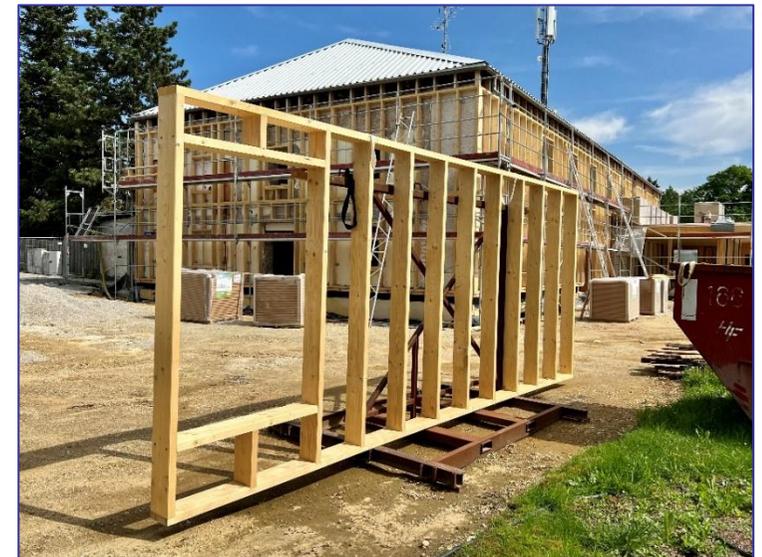
Das letzte Dämm-Holzrahmenelement wartet auf den Einbau.

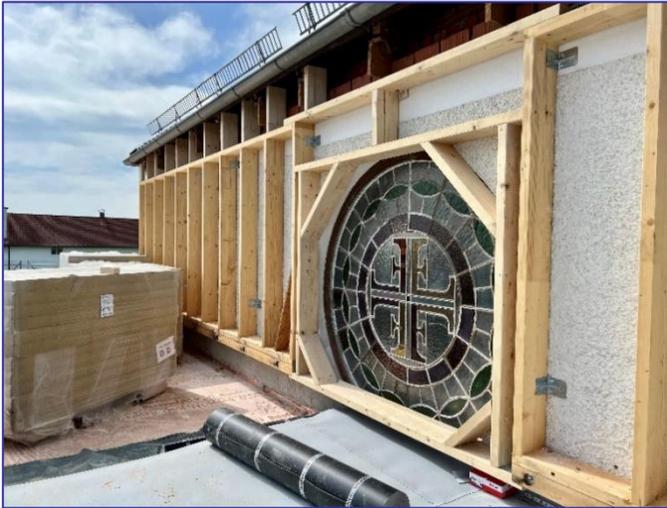
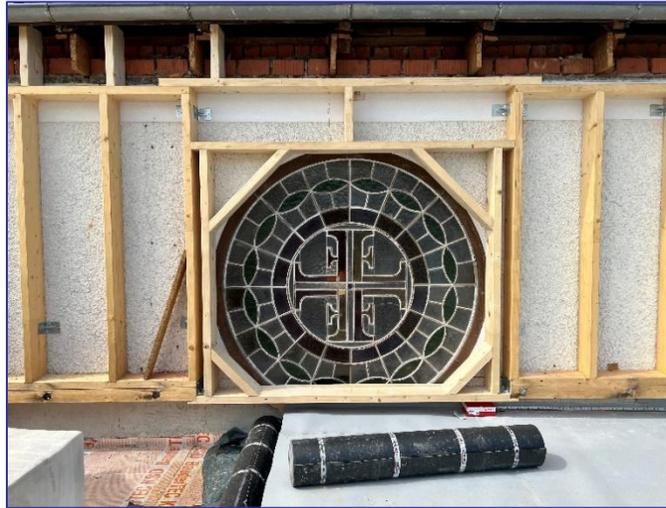
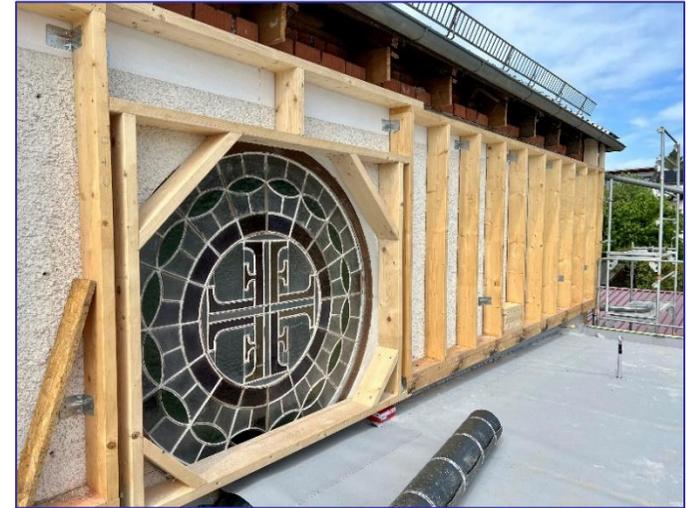
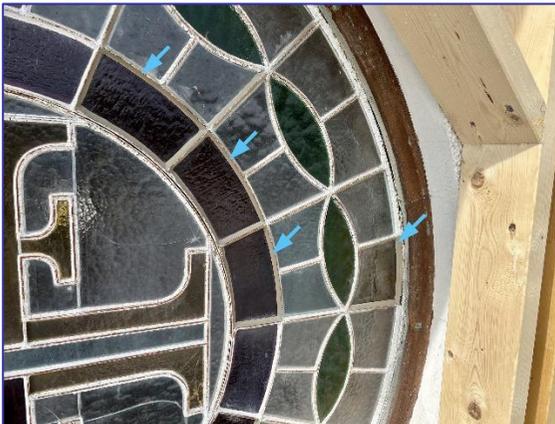
Die ausgetauschten Fensterscheiben sind am noch frischen Fensterkitt zu erkennen.

Am Ende der Woche hat unser historisches Rundfenster einen massiven achteckigen Holzrahmen und der äußere Bereich des Fensters ist vollständig renoviert. Da man den innersten kreisförmigen Fensterteil mit den vier „F“s von Turnvater Jahn über ein Scharnier entnehmen kann, wird dieser direkt in der Glaserei in Stand gesetzt.

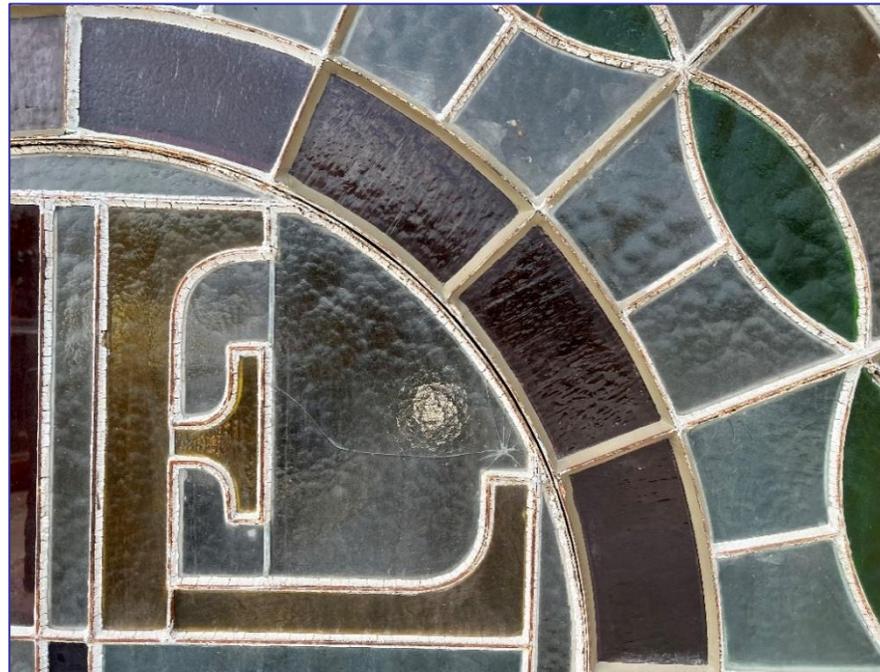
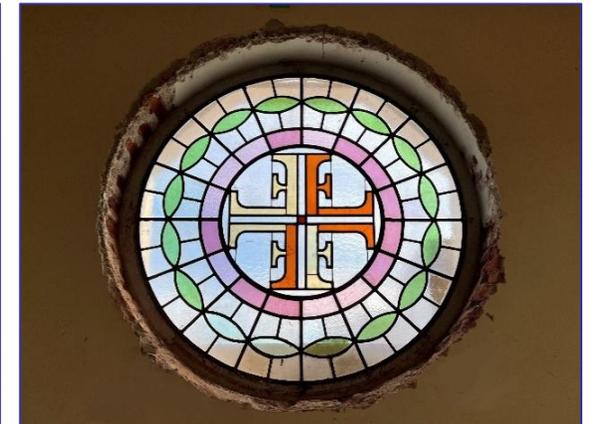
Die neu eingesetzten Fensterscheiben sind etwas heller.

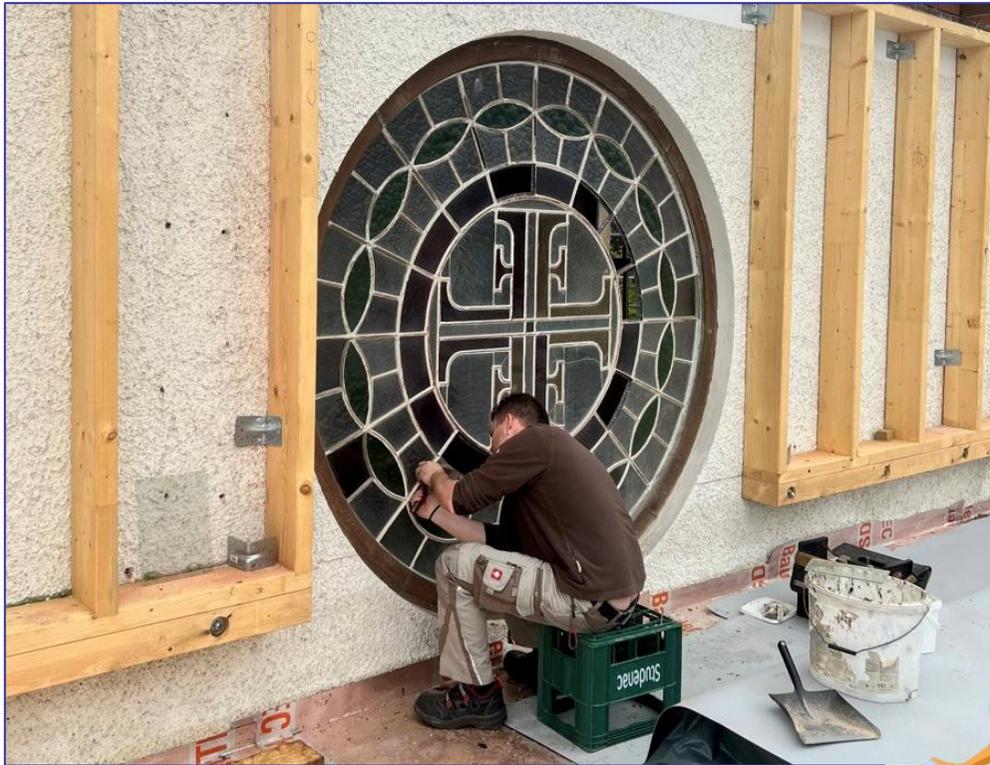
Unser historisches Rundfenster aus dem Jahr 1929 wird fachgerecht von der Simbacher Firma Schöber originalgetreu restauriert: zuerst muss der alte Fensterkitt mühsam herausgekratzt werden, dann werden die zerbrochenen Gläser entfernt und die neuen Glasscheiben sorgfältig eingepasst. Im Anschluss wird mit Fensterkitt wieder abdichtet.

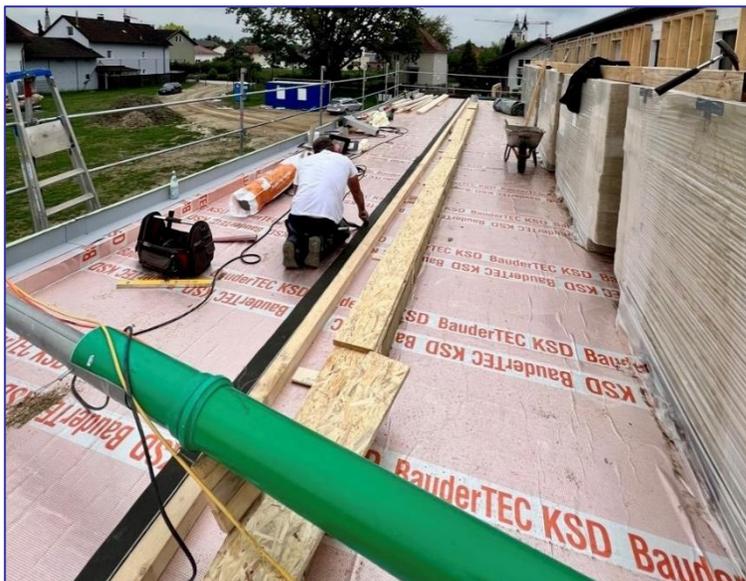
Die dritte Lage der Dachabdichtung wird verlegt. Zuerst musste die Holz-Unterkonstruktion für die Gefälledämmung und die Wasserrinne geschaffen und der Dämmstoff als zweite Schicht verlegt werden (siehe Nr. 2 im Schema auf Seite 56). Jetzt folgt die „klassische“ graue Dachfolie als Abdichtungsoberlage (siehe Nr. 3).

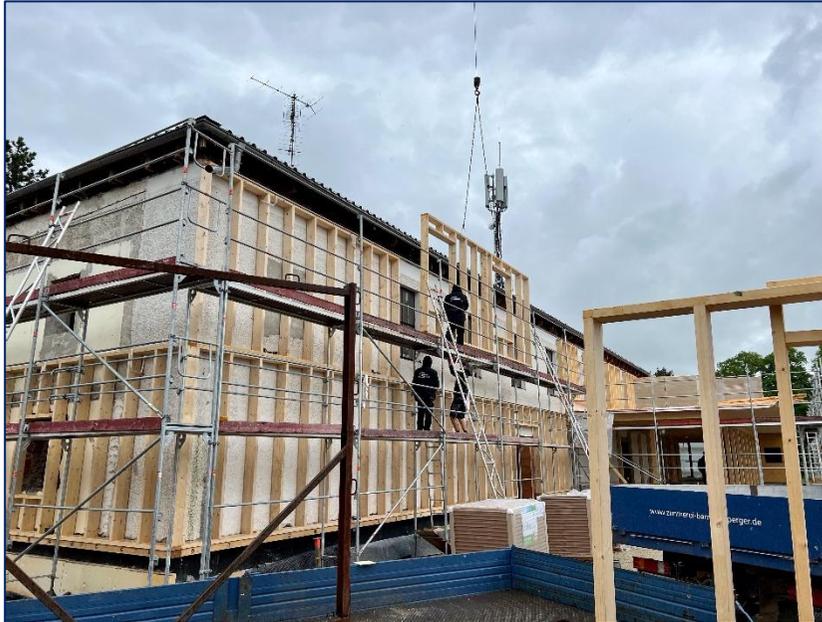
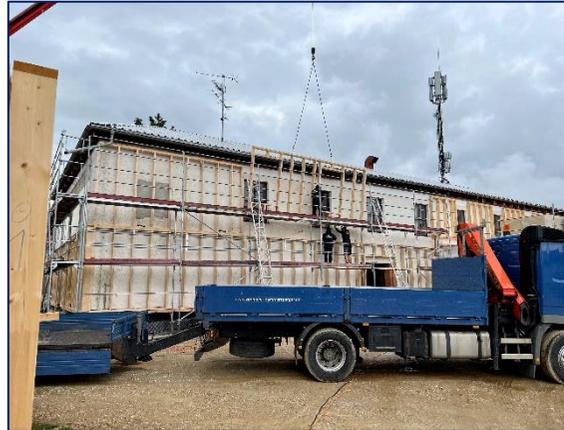
Mit einem großen LKW-Kran heben die Zimmerer die passgenau vorgefertigten Holzrahmenelemente der Dämmwände an die exakte Position. Sie werden sofort an der Jahnhalle fixiert.
