Bautagebuch

Bewegungs- und Begegnungszentrum

Der TSV Simbach am Inn 1864 e.V. modernisiert derzeit seine Jahnhalle. Wir realisieren dieses Vorhaben auf dem vereinseigenen Grundstück am Jahnweg 3 zusammen mit der Stadt. Die bestehende Turnhalle aus den Zwanzigern des letzten Jahrhunderts wird komplett renoviert und zum modernen Bewegungs- und Begegnungszentrum erweitert.

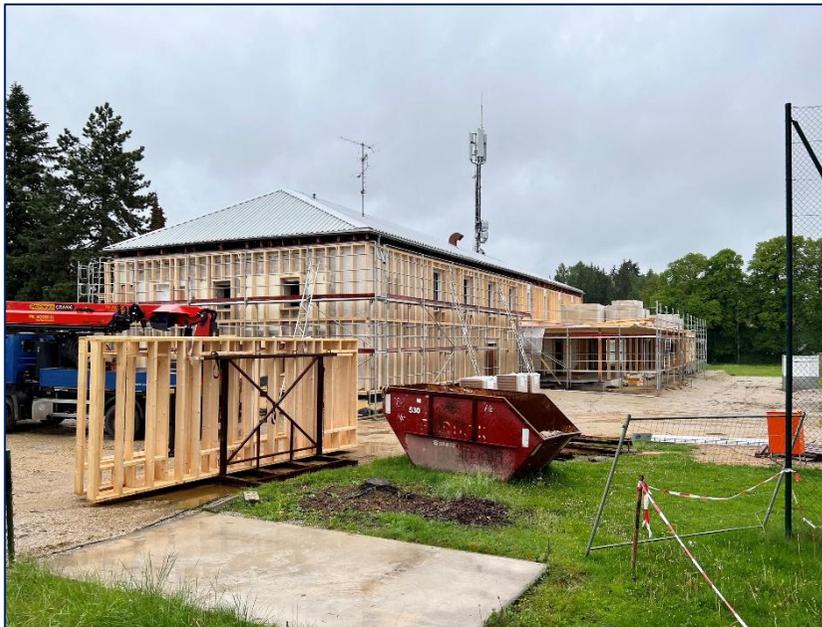
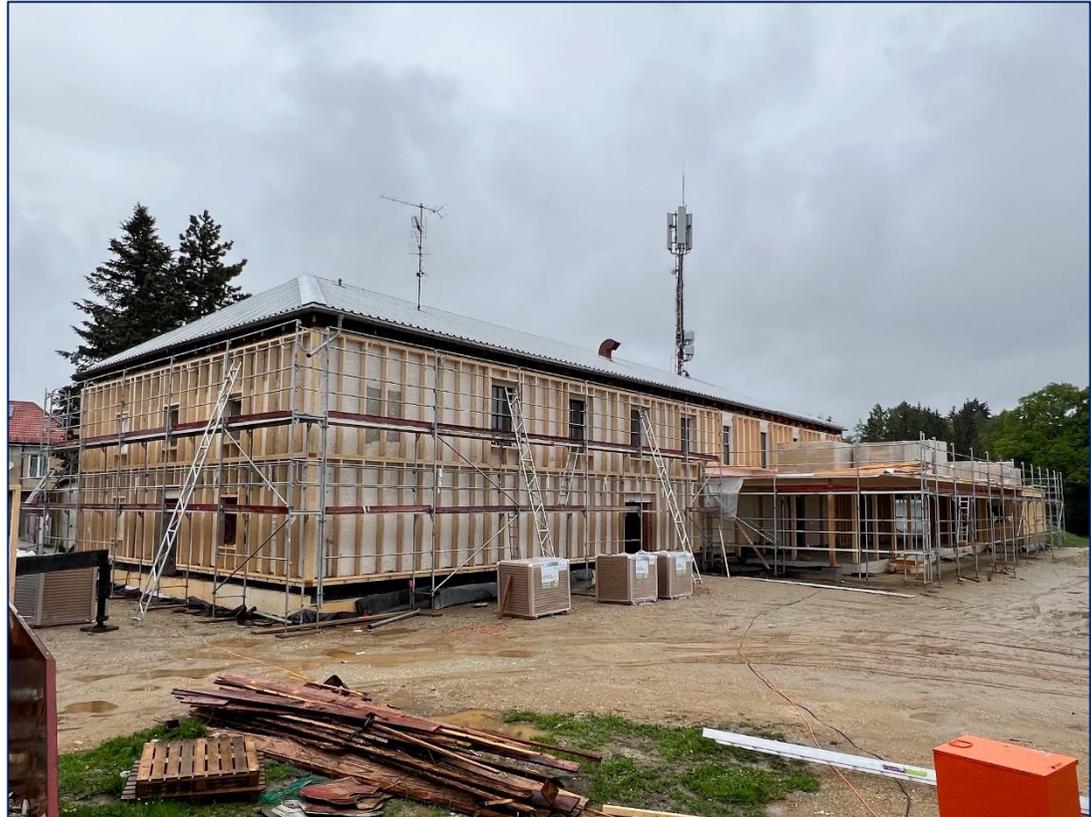
Am Ende des Tages ist die komplette Jahnhalle „verpackt“.

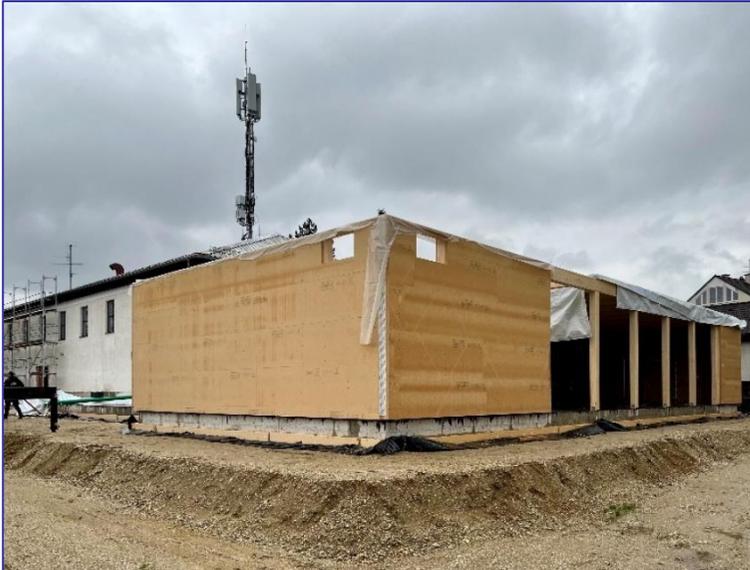
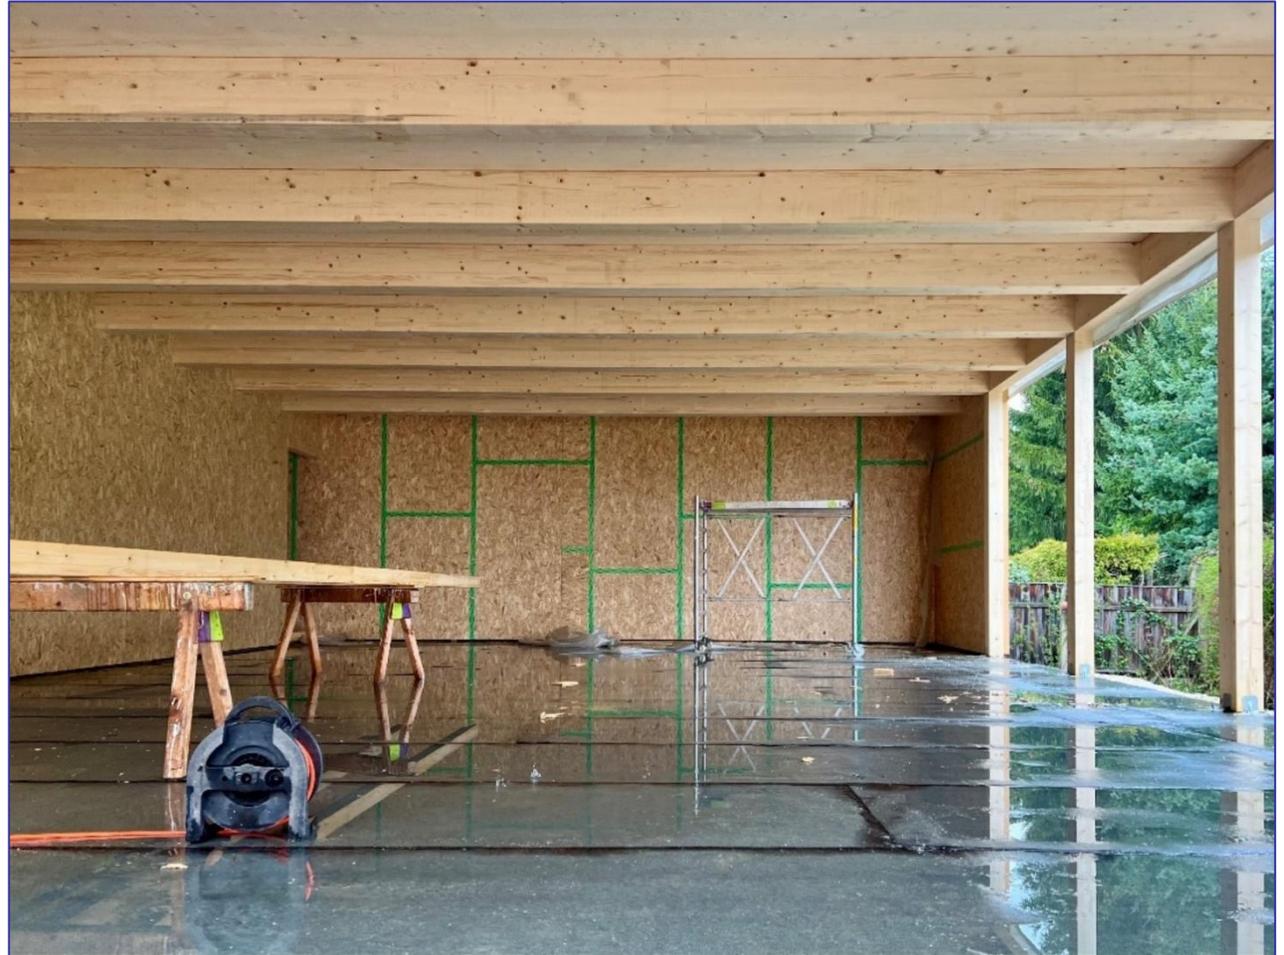
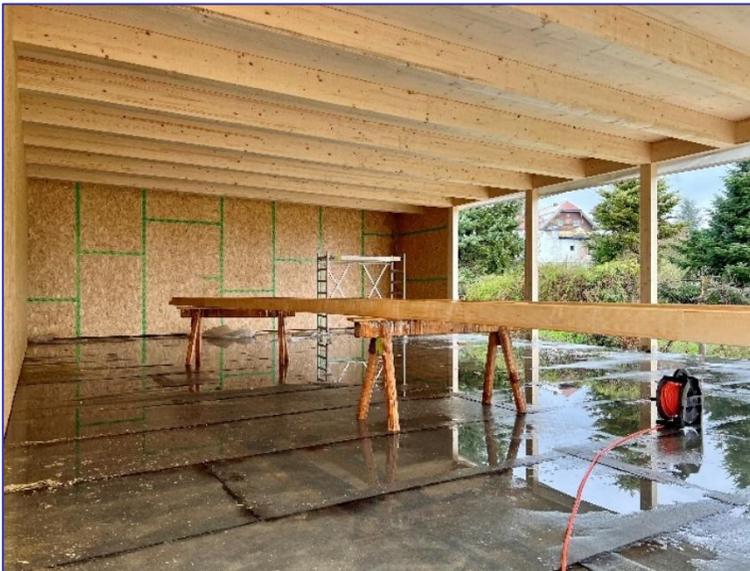
19.04.2023

Nach drei Tagen Zimmererarbeit ist der Aufbau schon sehr weit fortgeschritten. Im neuen Bewegungsraum kann man schon einen Blick riskieren.

Im Bewegungsraum sind auch schon Leimholzbinder zur statischen Abstützung montiert.

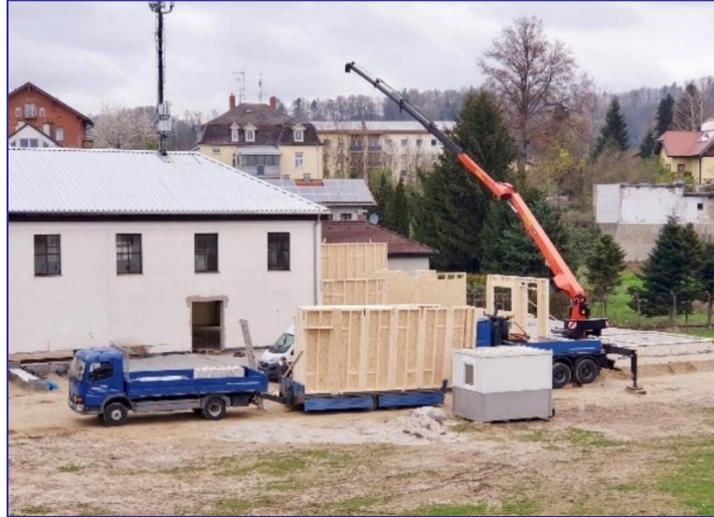
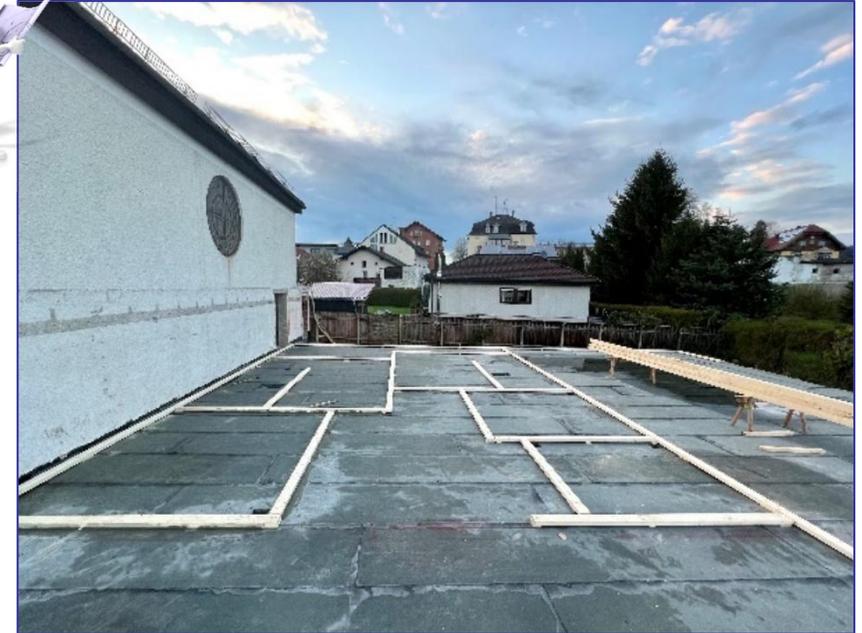
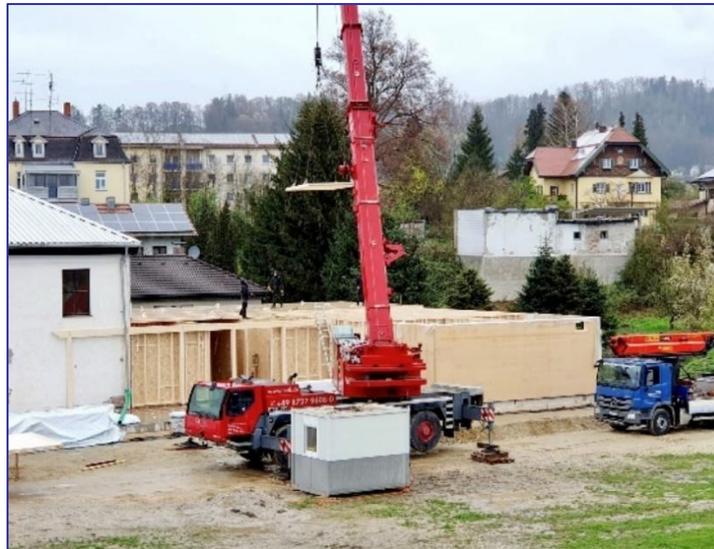
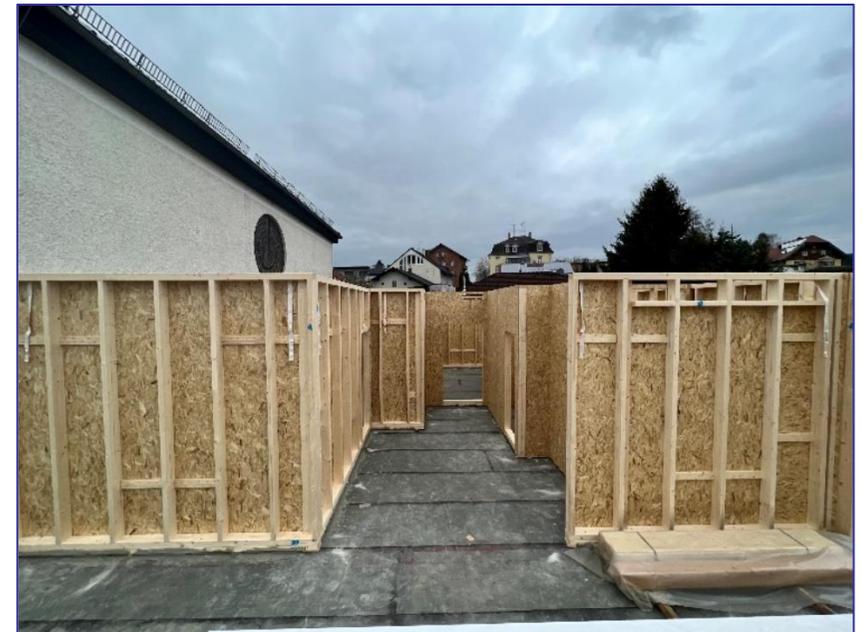
17.04.2023

Ein weiterer Bauabschnitt beginnt: Das Bewegungs- und Begegnungszentrum im Südosten der Jahnhalle wird errichtet. Erst werden die Richtschwellen auf der Bitumen-Schweißbahn genau eingemessen und befestigt, dann erfolgt das Aufstellen der bereits in der Zimmererwerkstatt in Arnstorf vorgefertigten Holzrahmenwände mit dem Kran und zum Schluss wird noch die Brett-Sperrholzdecke daraufgesetzt.

Die besonders großen und schweren Elemente werden mit einem Auto-kran eingehoben. Am dritten Tag ist uns leider das Wetter überhaupt nicht gesonnen, trotzdem muss die Dach-konstruktion fertig montiert werden.

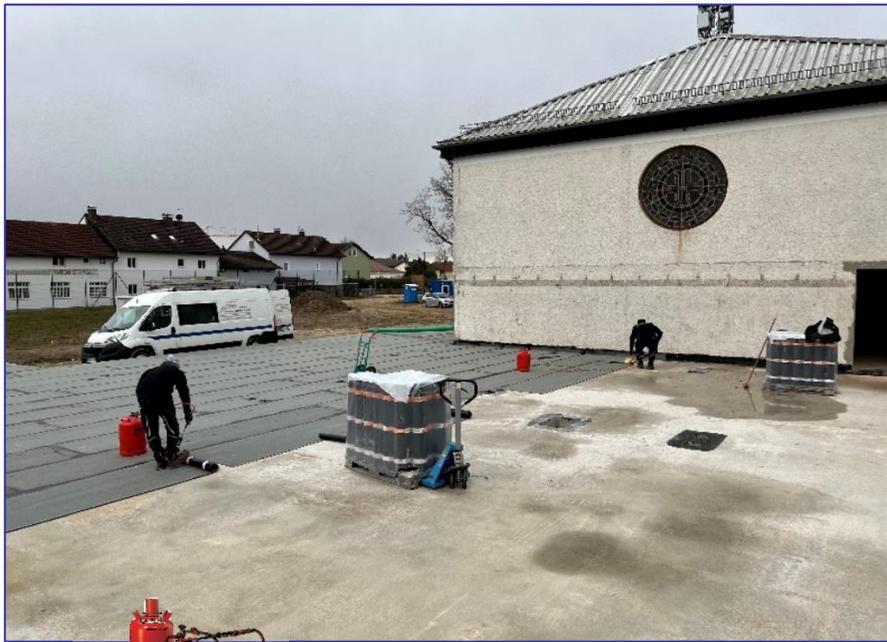
14.03.2023

Zum Schutz der Bausubstanz wird eine Bitumen-Schweißbahn auf der Bodenplatte aufgebracht. Mittels versetzter Verlegung werden die Bahnen miteinander verklebt. Dabei wird das Bitumen gebläht. So entsteht eine wasserdichte Dampfsperre, die aufsteigende Nässe verhindert.

Um eventuell aufsteigende Bodenfeuchtigkeit zu verhindern, wird dieser mit einer Bitumen-Schweißbahn abgedichtet.

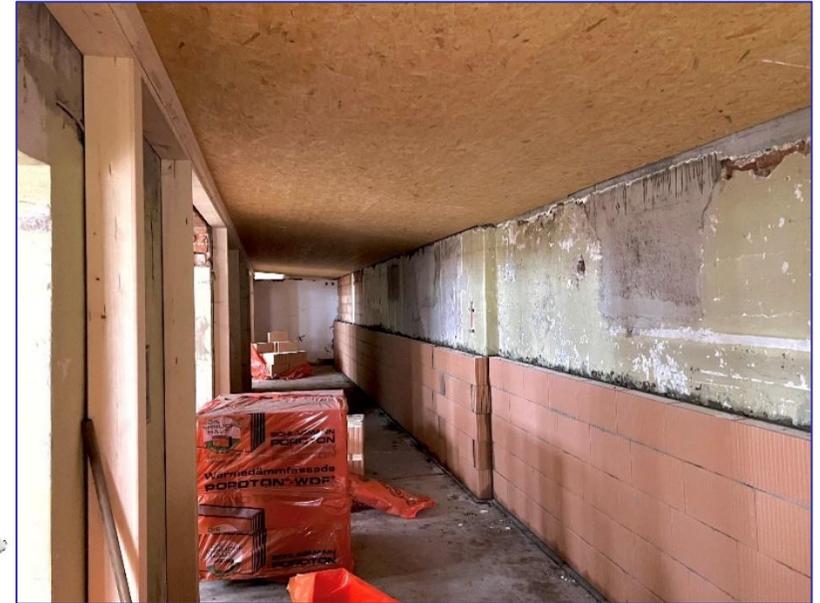
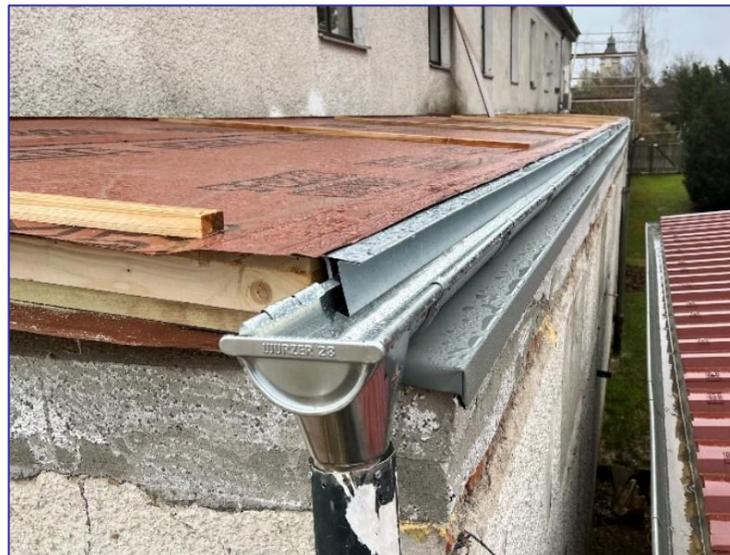
Im Sportgeräteraum mit dem neuen und mit Steinwolle isolierten Holzdach wird die Brandwand nach Norden errichtet. Dazu erüchtigen die Maurer die bestehende Außenwand mit speziellen Ziegeln der Firma Schlagmann.

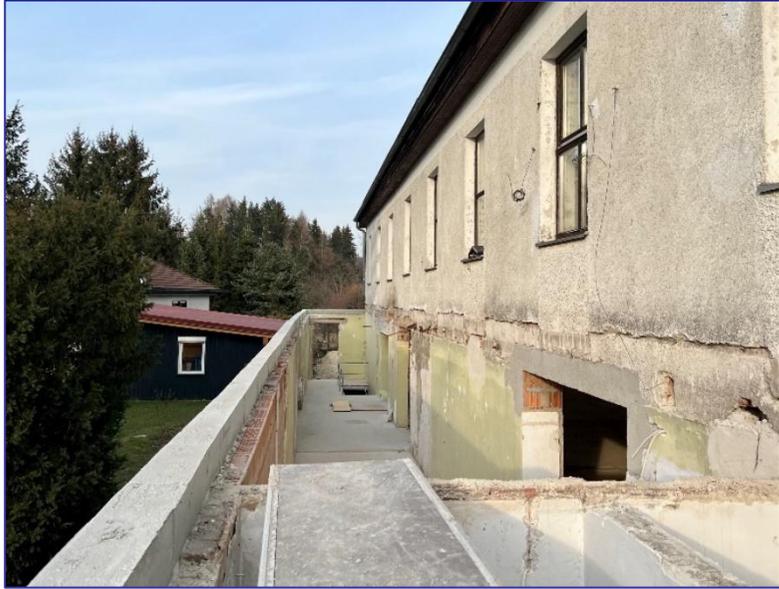
07.03.2023

Das marode Dach der Sportgeräteräume im Norden der Jahnhalle ist komplett entfernt. Von dem Ringanker, der auf die bestehenden Ziegelmauern betoniert wurde, konnte schon die Schalung abmontiert werden. Am Tag darauf errichteten die Zimmerer die Holzkonstruktion des neuen Pultdachs mit den Sparren. In den folgenden zwei Tagen wurde das Dach gedeckt und mit einer Folie abgedichtet. Jetzt fehlt nur noch die Regenrinne.

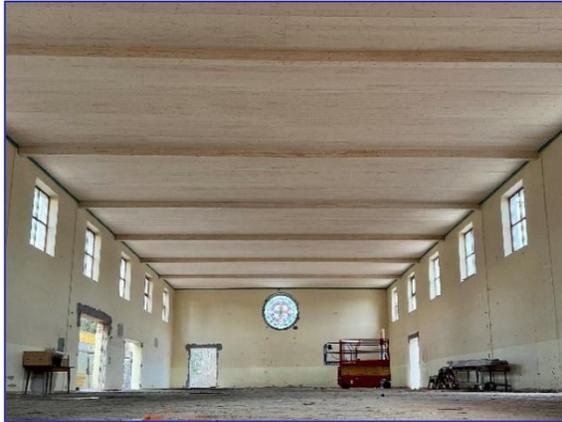
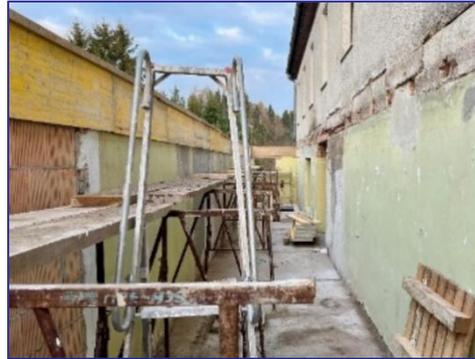
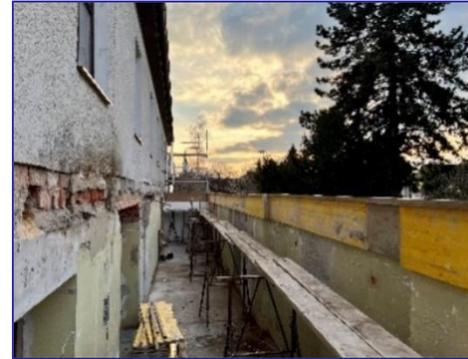
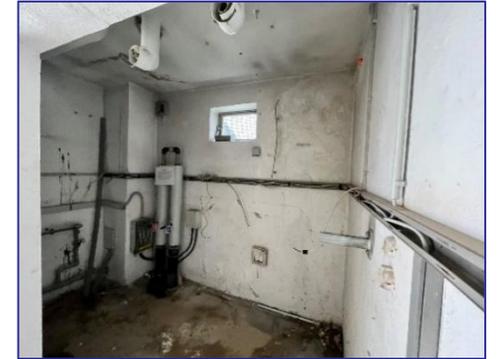
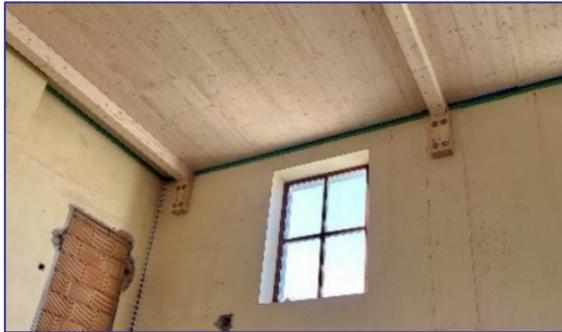
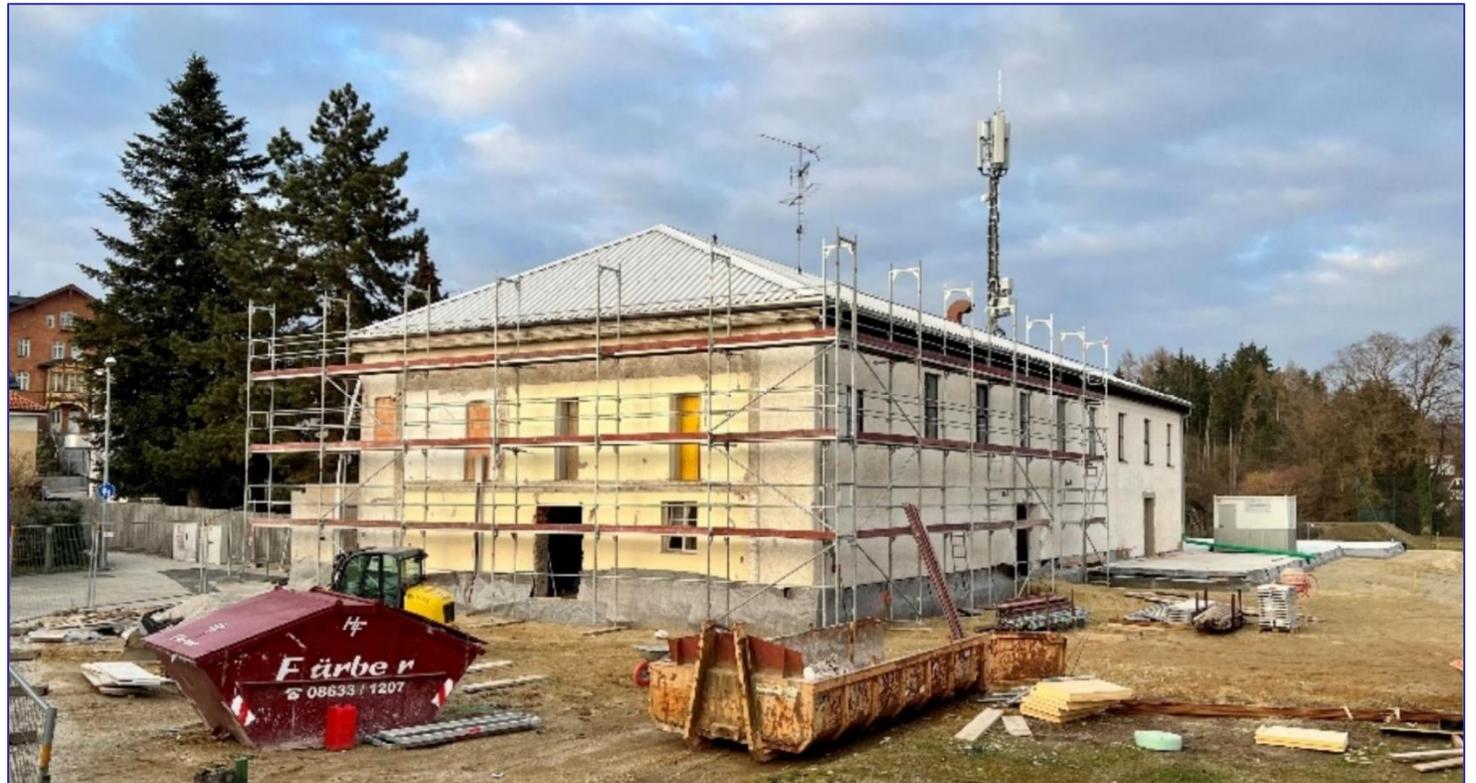
28.02.2023

Die Zimmerer haben in der Jahnhalle die Arbeiten an der Holzdecke vollendet und die Holzbinder mit den Betonpfeilern verschraubt. Jetzt wird in den Sportgeräteräumen im Norden der Jahnhalle ein Ringanker auf die seit jeher bestehenden Ziegelmauern betoniert. Danach sind dann wieder die Zimmerer im Einsatz, um dort ein Pultdach aufzubauen. Auch die alte Heizung ist schon demontiert und wird durch eine neue ersetzt. Der Geothermie-Anschluss bleibt bestehen. Im Außenbereich beginnt der Gerüstaufbau.

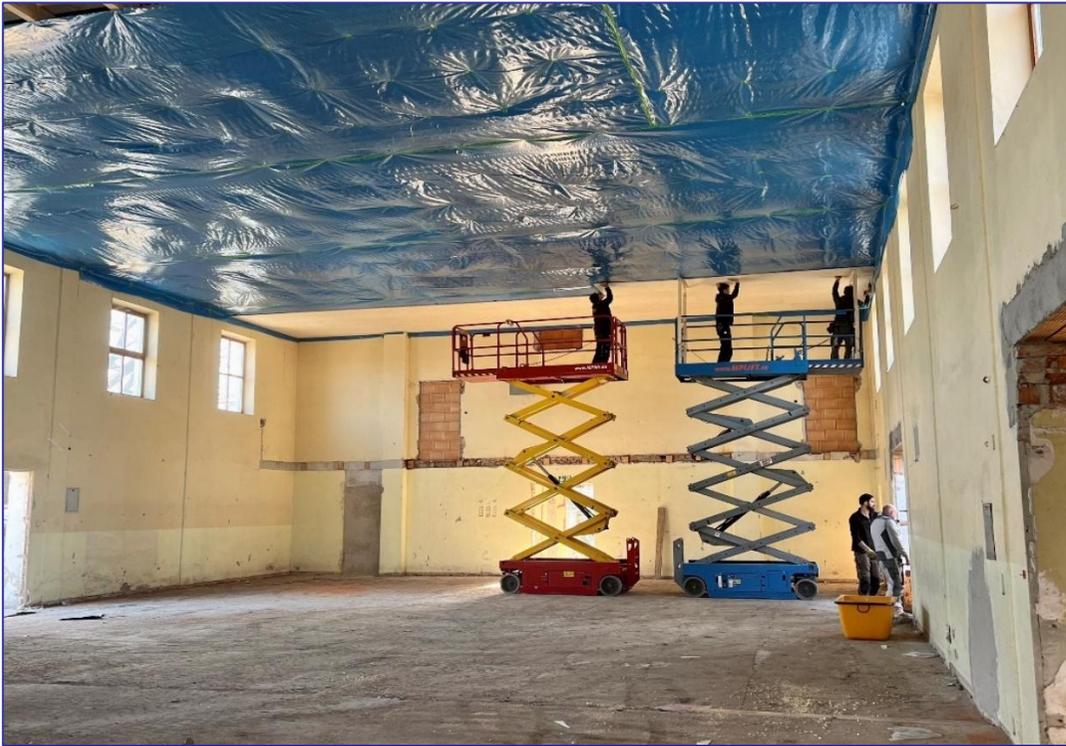
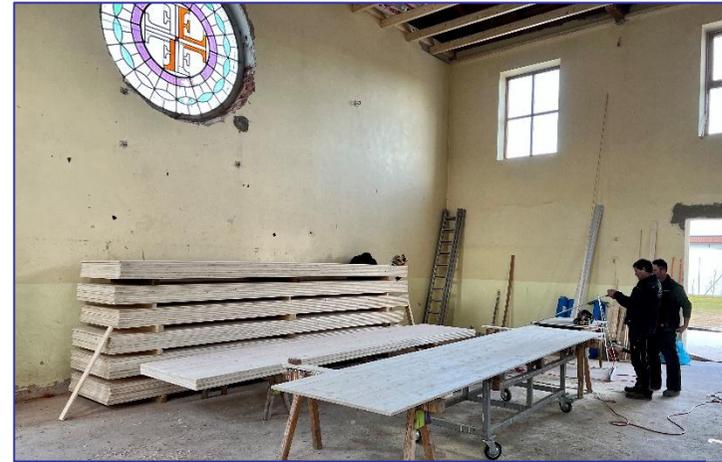
22.02.2023

Unter die Längssparren haben die Zimmerer bereits mittels der blauen Folie eine Dampfsperre angebracht. Mit zwei Scherenbühnen und einem Teleskoplader werden die bereits fertig lasierten Dreischicht-Holzplatten anschließend nach oben befördert und festgeschraubt.

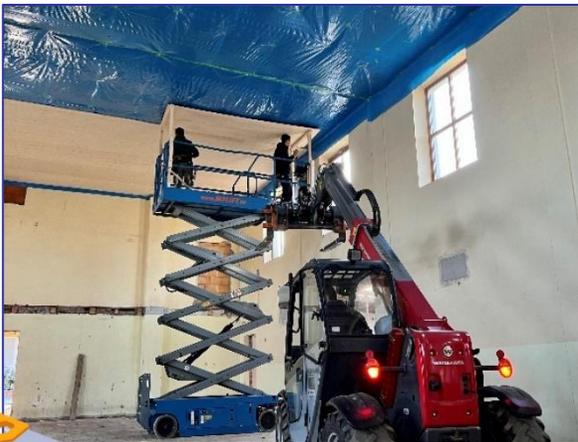
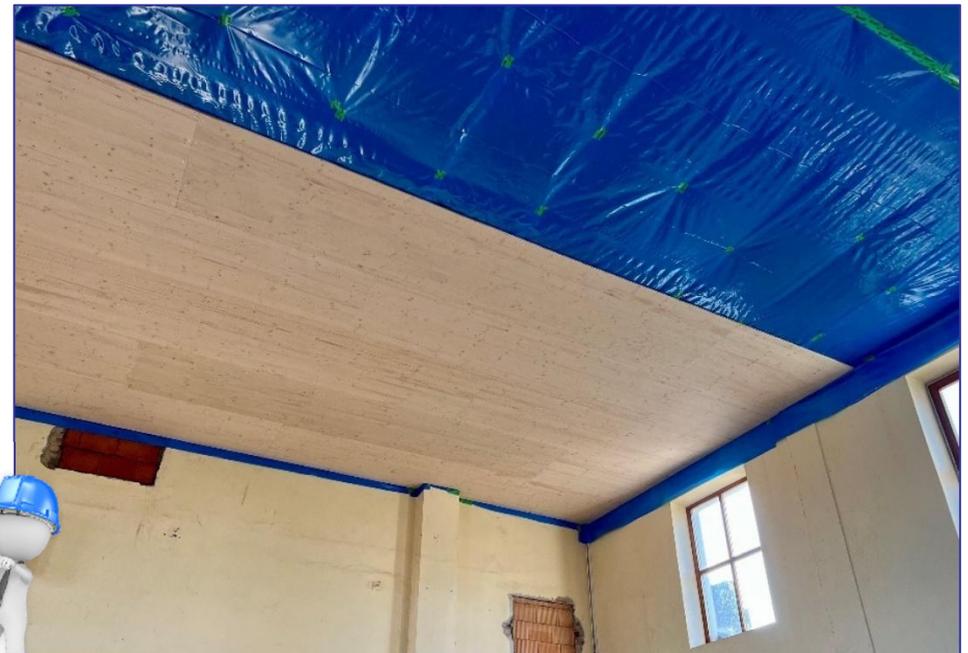
Alle Platten unter dem historischen Rundfenster müssen noch an die Decke.

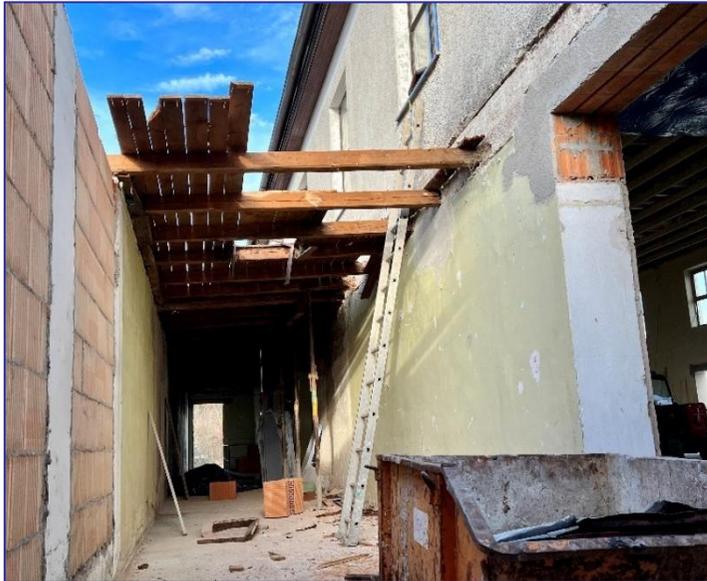
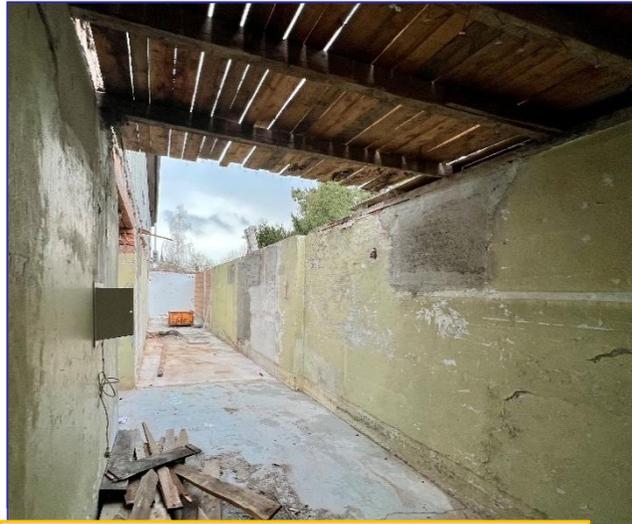
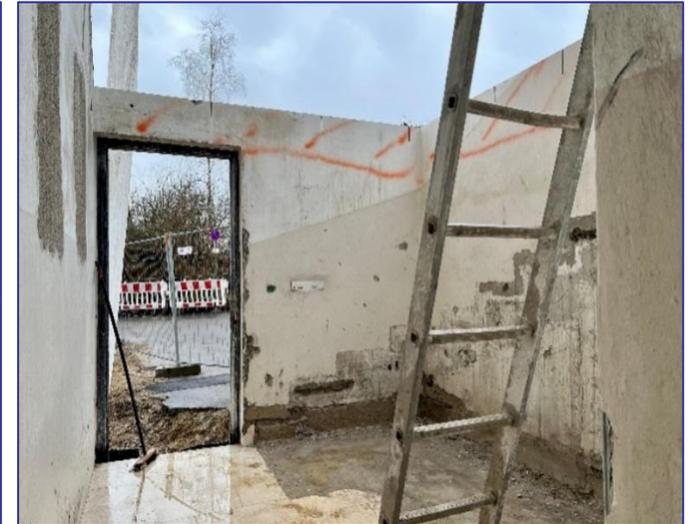
22.02.2023

Die letzten Abbrucharbeiten werden erledigt. Das Dach der Sportgeräteräume ist wirklich schon sehr marode und muss komplett erneuert werden, binnen zwei Tagen ist es vorsichtig und schon fast vollständig entfernt. Auch das Treppenhaus ist Geschichte, nur die Grundmauern bleiben erhalten.

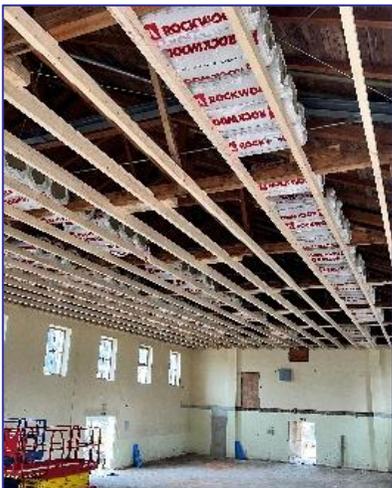
Im Innenbereich wird der bestehende Dachstuhl mittels Längsparren ertüchtigt.

Obenauf liegt die benötigte Steinwolle für eine effektive und ökologische Dämmung in komprimierten Rollen bereit. Diese werden entrollt und zwischen die Sparren eingeklemmt.

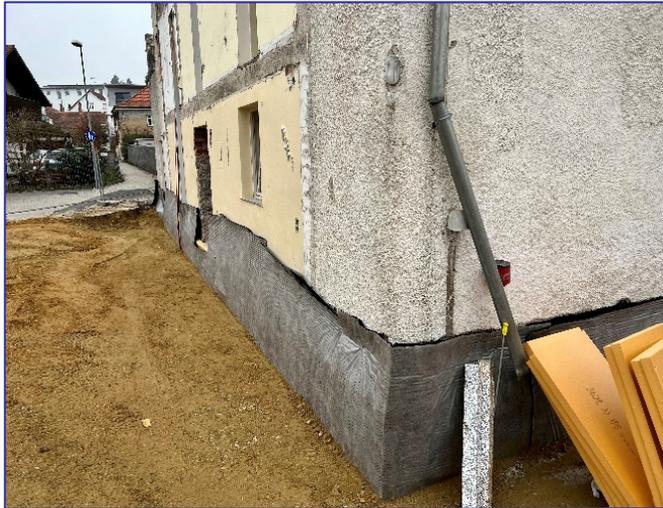
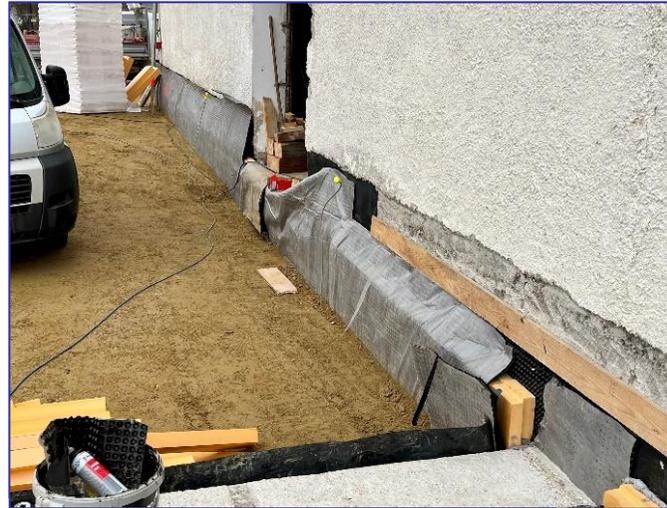
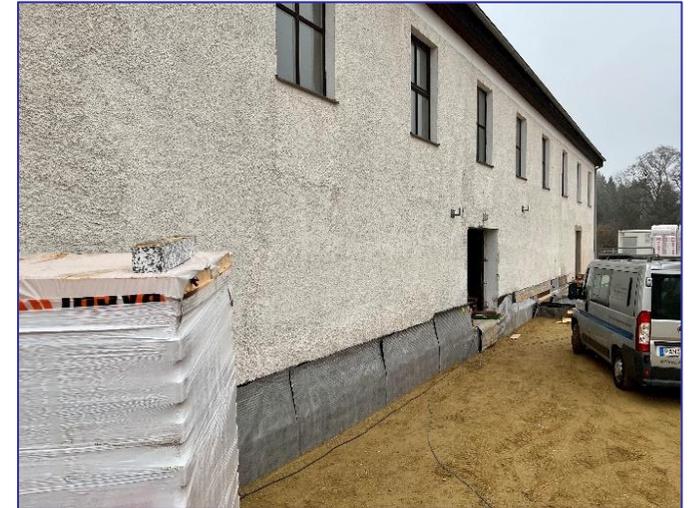
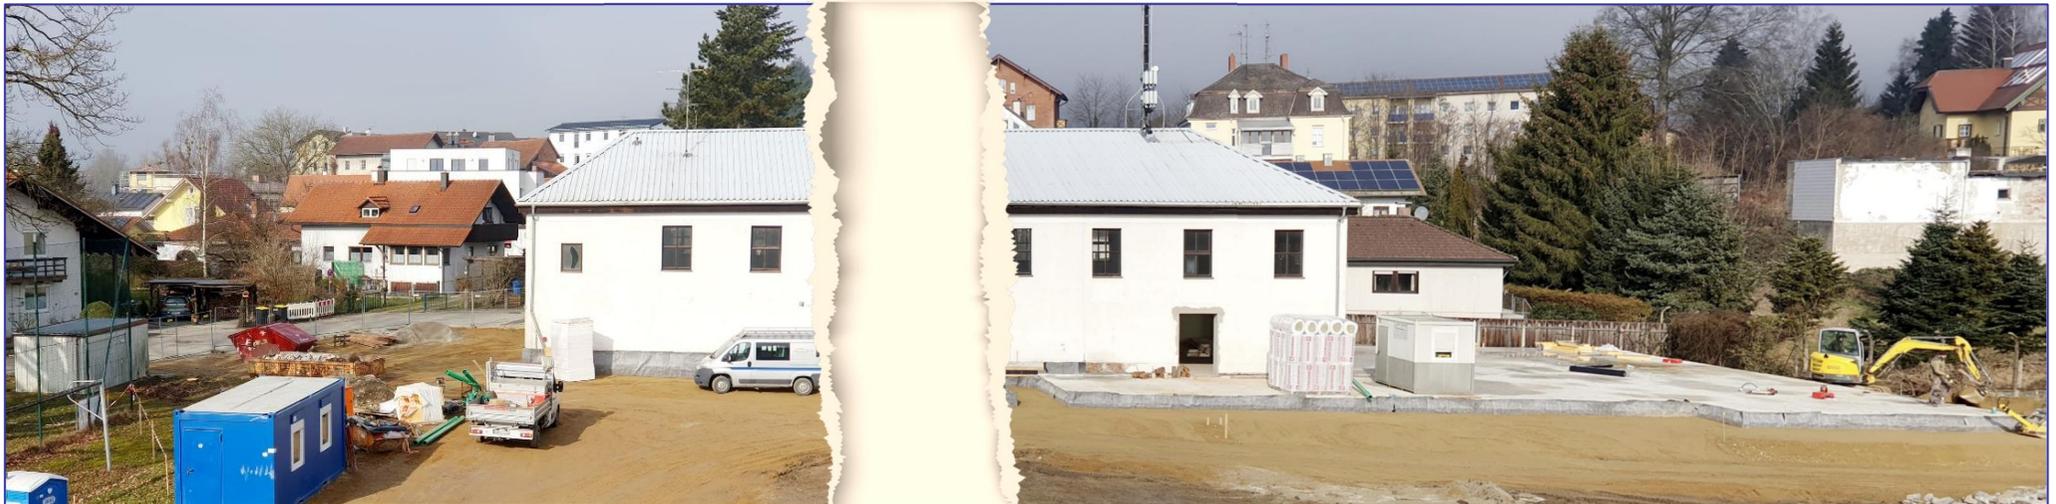
15.02.2023

Sowohl um die Jahnhalle als auch um die neu gegossene Bodenplatte werden die Fundamente von außen isoliert und abgedichtet, im Anschluss kann der Kies eingerüttelt werden. Wenn dies erledigt ist, wird bald der Zimmerer die Außenwände des Bewegungs- und Begegnungszentrums aufstellen.

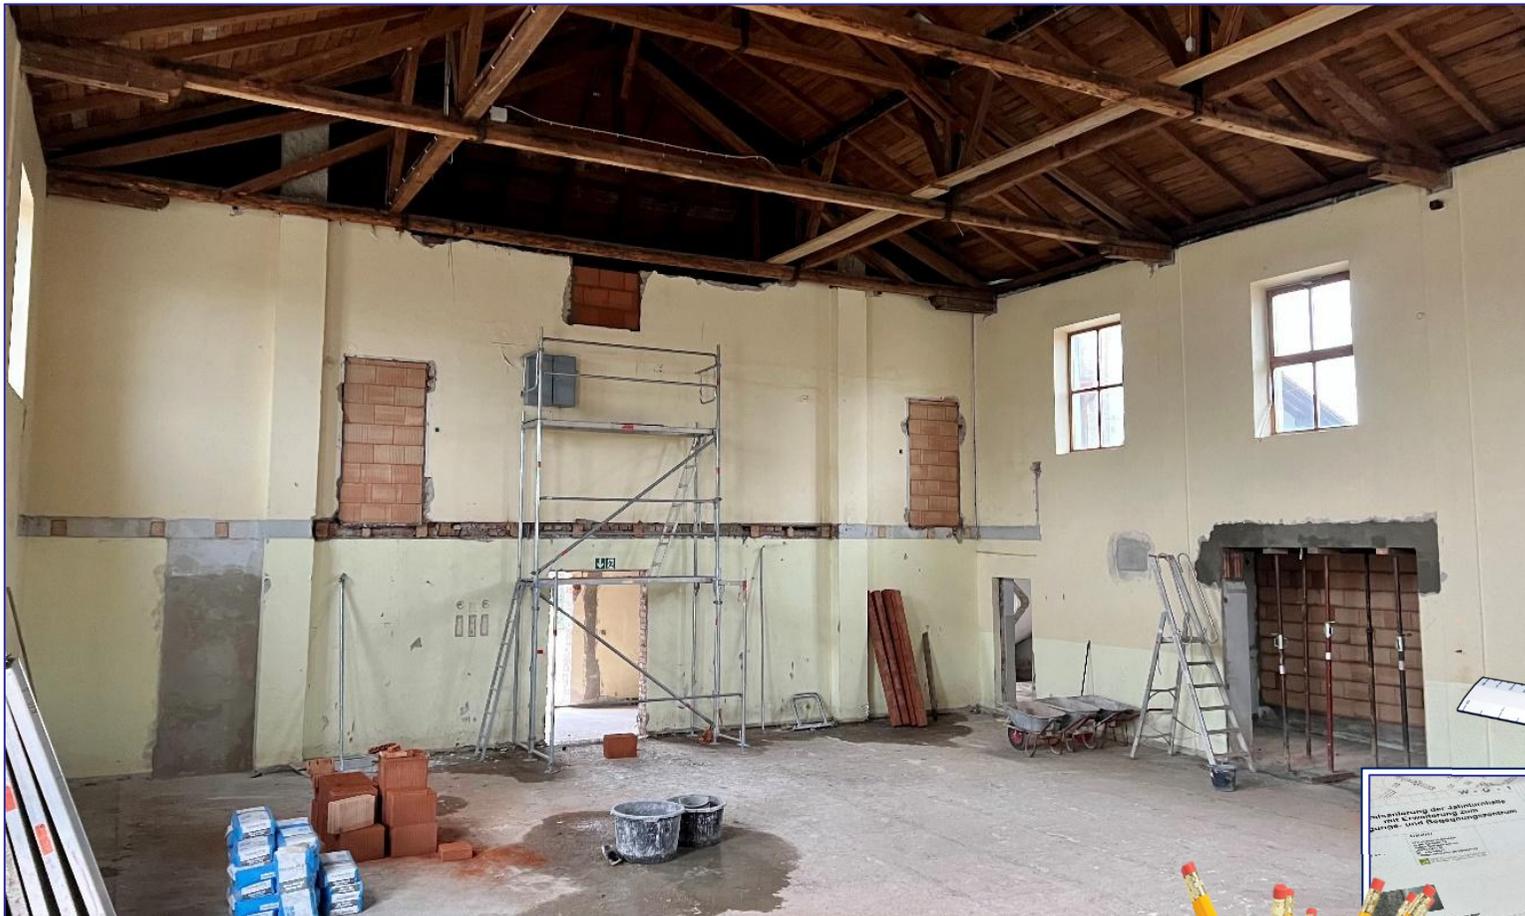
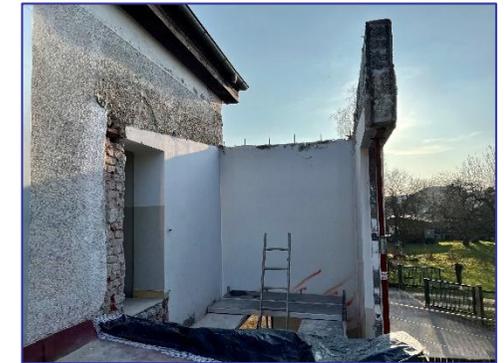
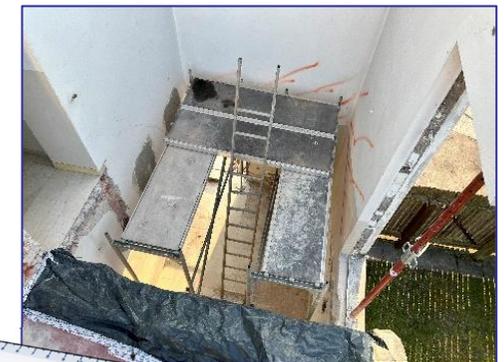
03.02.2023

Ein Blick nach Westen: die beiden Türen auf die ehemalige Empore sind zugemauert, ebenso der Zugang in den Dachboden. Das angebaute Treppenhaus im Norden wird bald komplett verschwunden sein, zukünftig gelangt man über innenliegende Treppen in die oberen Stockwerke.

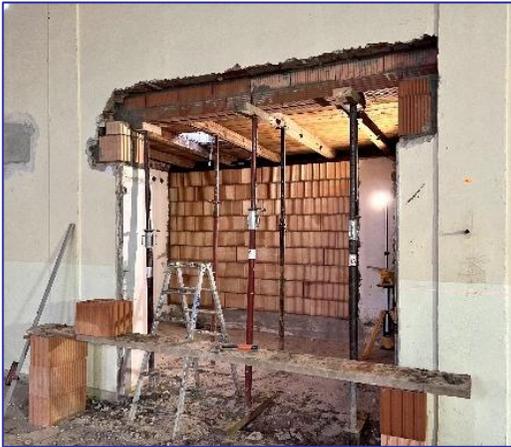
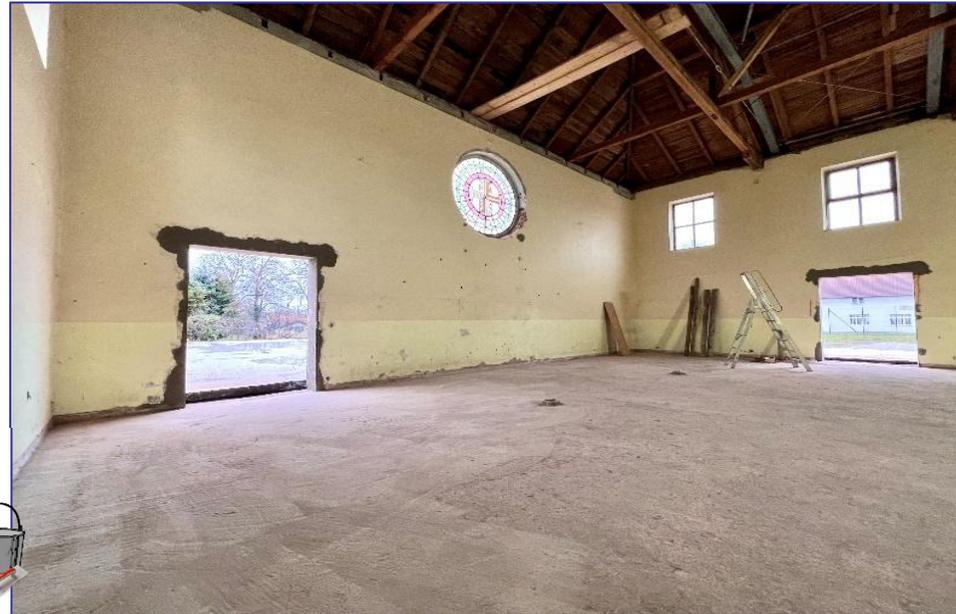
Für die Tore der Geräteräume müssen die Mauerstürze erhöht werden, das bedeutet einiges an Arbeit. Dabei geht doch nichts über ein professionelles Gerüst ... 🛑

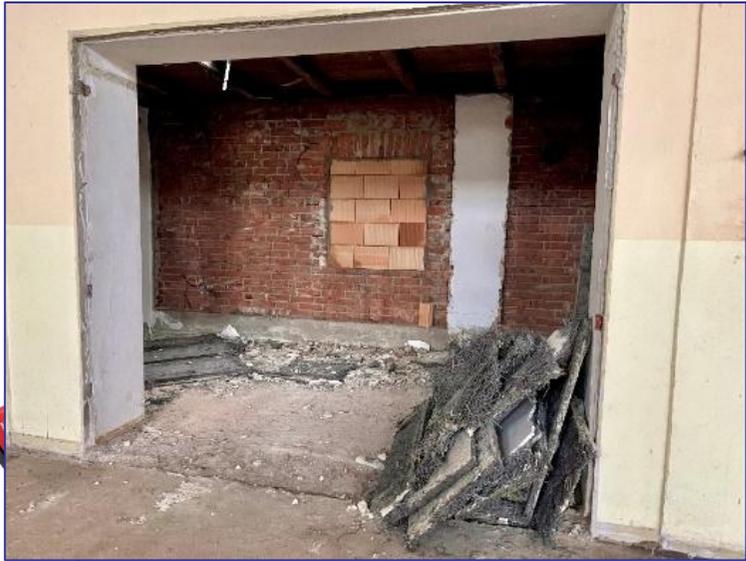
In dieser Woche geht es wieder los: im Inneren der Halle werden alle Fenster nach Norden zugemauert. Jetzt haben wir tatsächlich die letzten Heraklith-Platten ans Tageslicht befördert, auch sie werden entsorgt. In den Geräteräumen kann nun an der Innenseite der Außenwand eine wärmedämmende Feuerschutzwand aufgemauert werden.

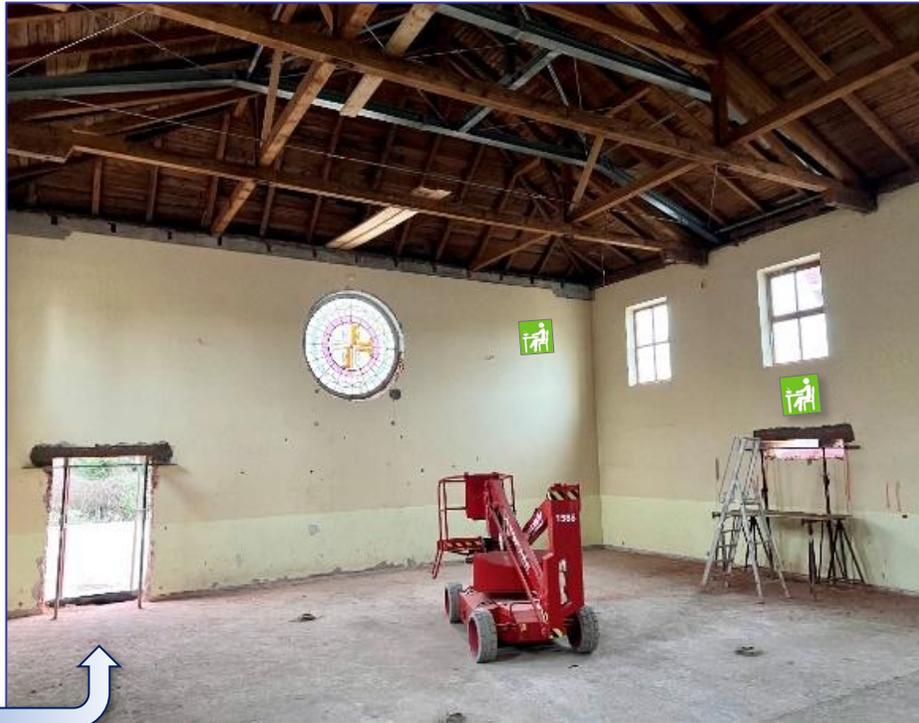
Die Borhämmer sind schon von Weitem zu hören, die notwendigen Türen zum Neubau sind schon erkennbar. Diese Türe wird dann zu den neuen Umkleidekabinen führen.

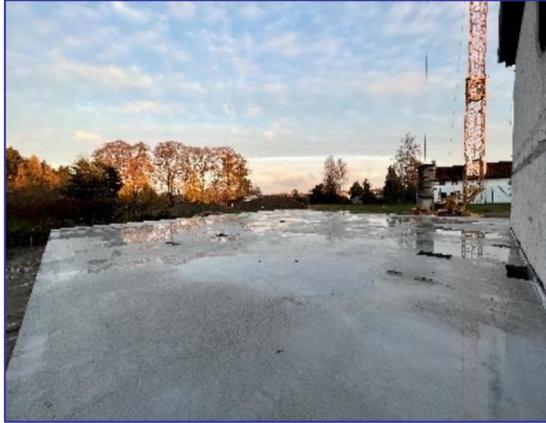
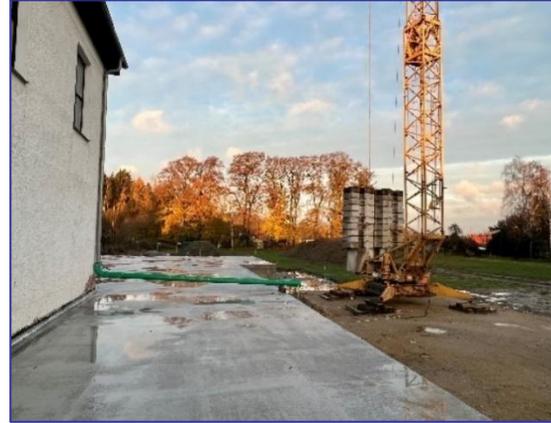
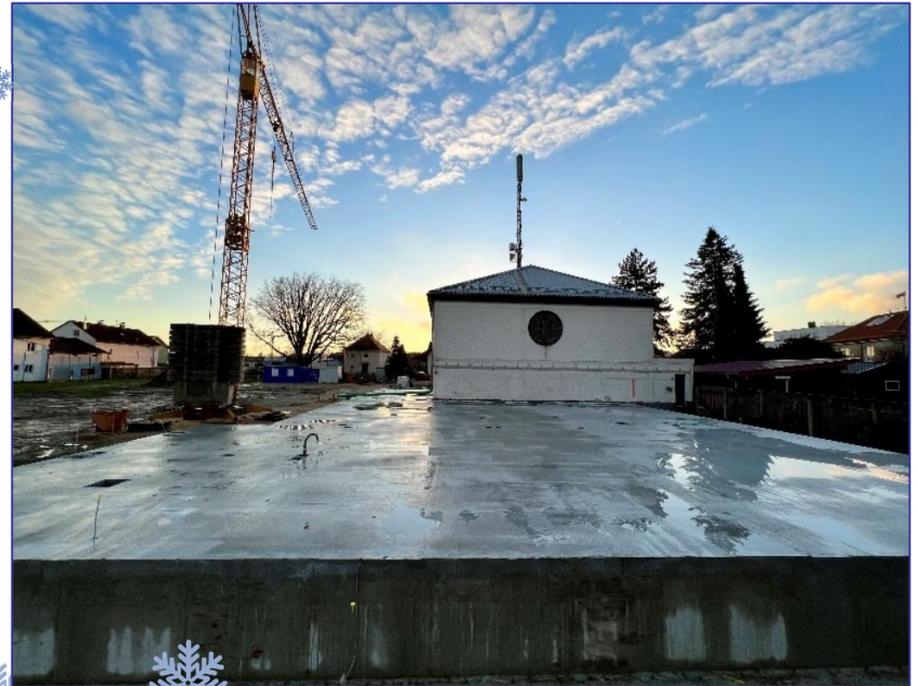
23.11.2022

Die Bodenplatte ist ausgeschalt und die Baufirma hat den Bauplatz schon für den Winter aufgeräumt. Sobald es die Witterung im Frühjahr zulässt, werden die Wände montiert.

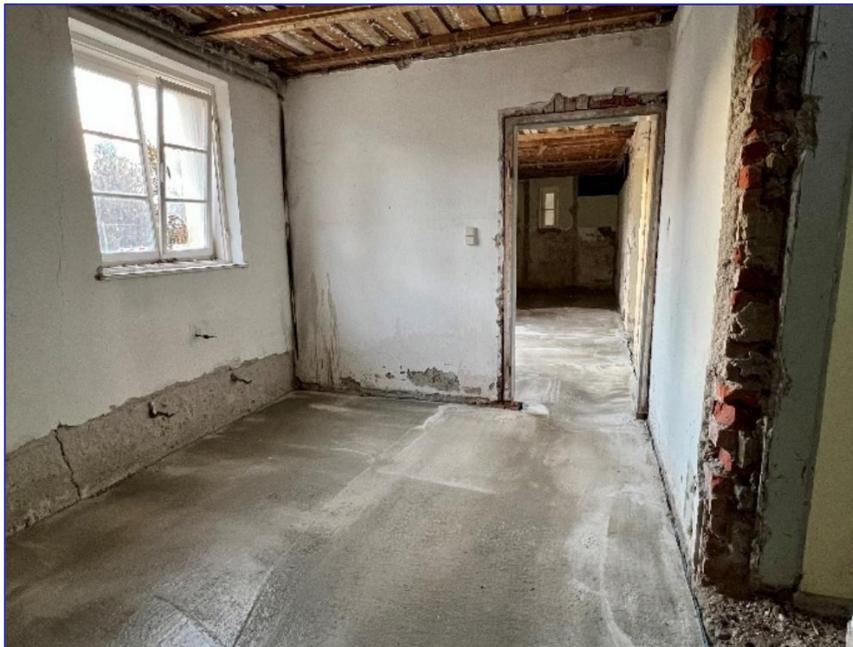
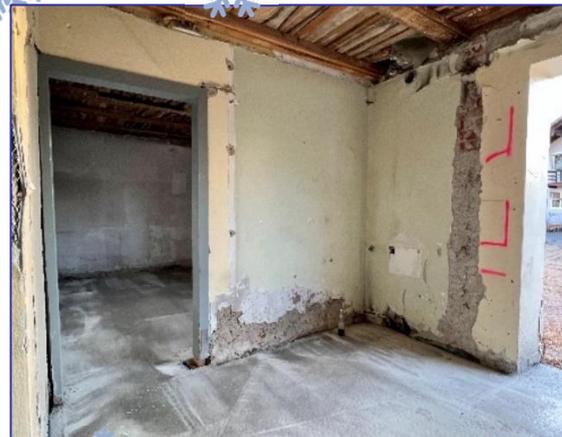
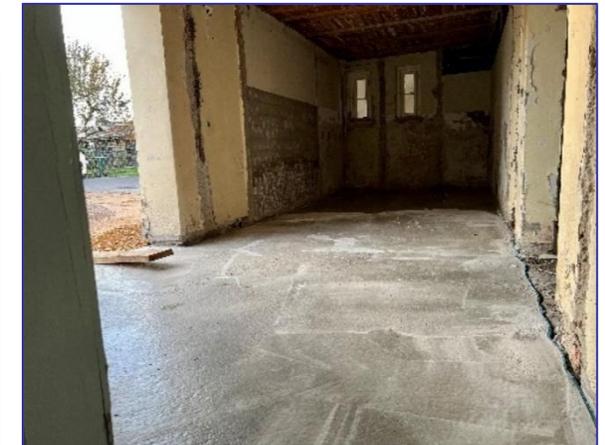
In der Jahnhalle sind die fehlenden Böden z.B. im Pokalzimmer, betoniert.
