Bautagebuch

Bewegungs- und Begegnungszentrum

Der TSV Simbach am Inn 1864 e.V. modernisiert derzeit seine Jahnhalle. Wir realisieren dieses Vorhaben auf dem vereinseigenen Grundstück am Jahnweg 3 zusammen mit der Stadt. Die bestehende Turnhalle aus den Zwanzigern des letzten Jahrhunderts wird komplett renoviert und zum modernen Bewegungs- und Begegnungszentrum erweitert.

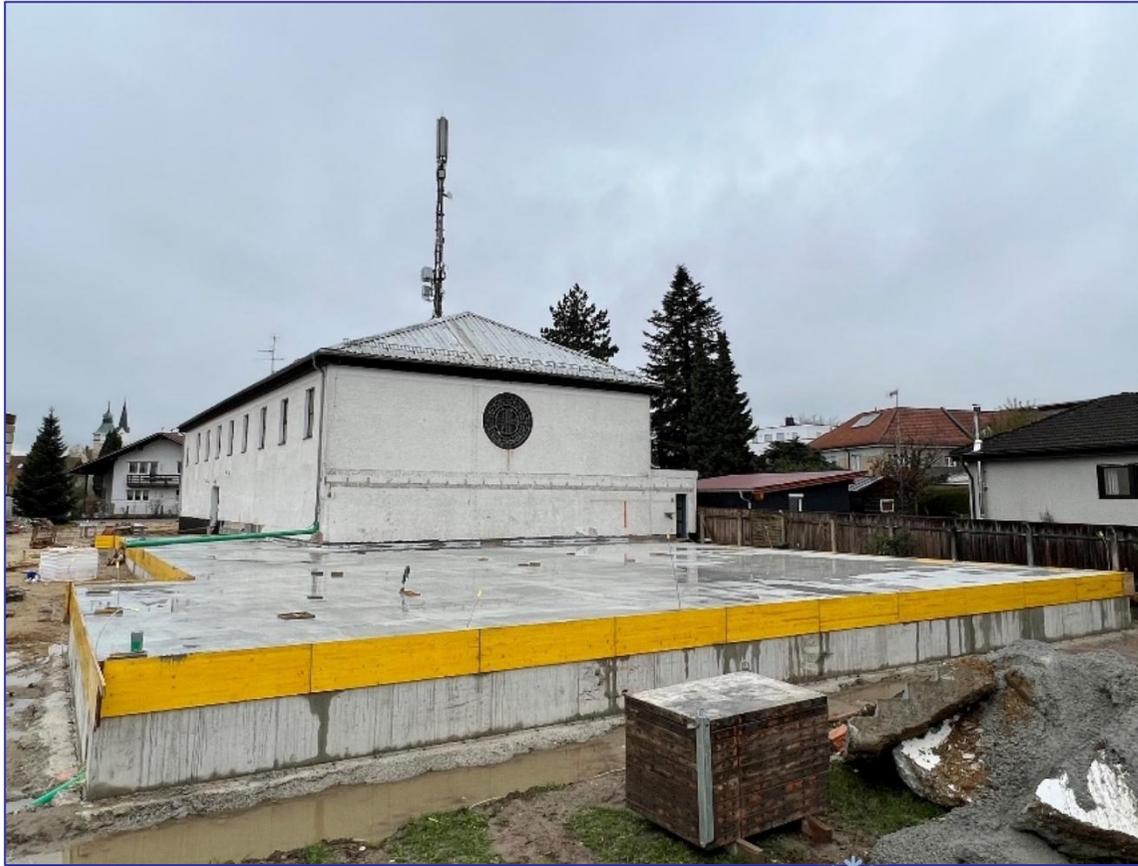
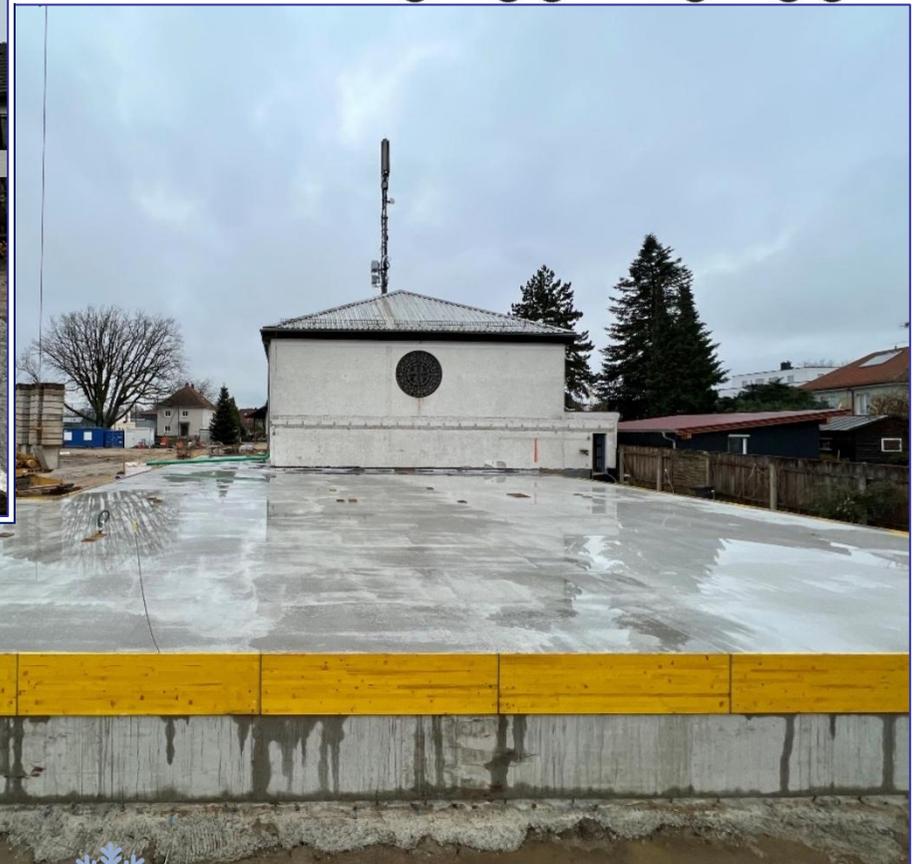
19.11.2022

Das Fundament ist gegossen, jetzt hat die Bodenplatte bis zum Frühjahr Zeit auszuhärten.

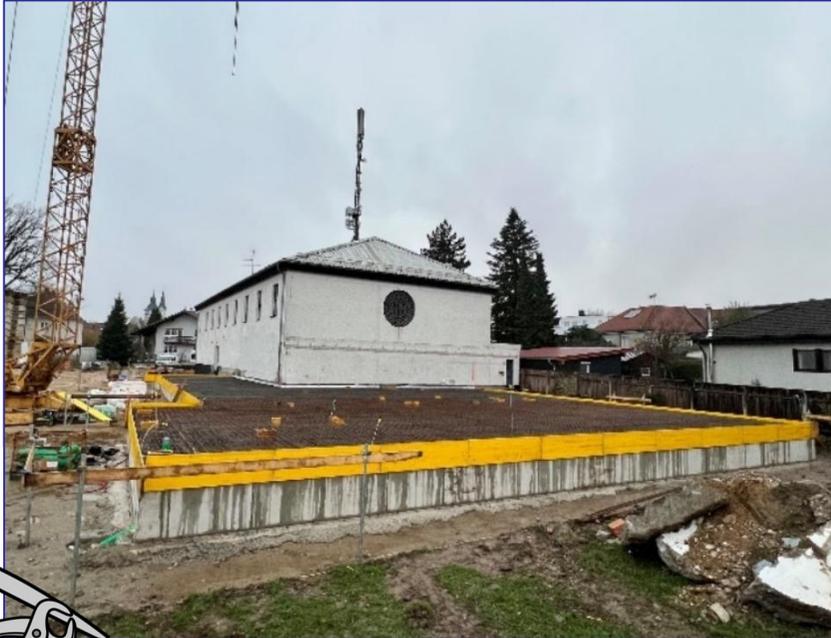
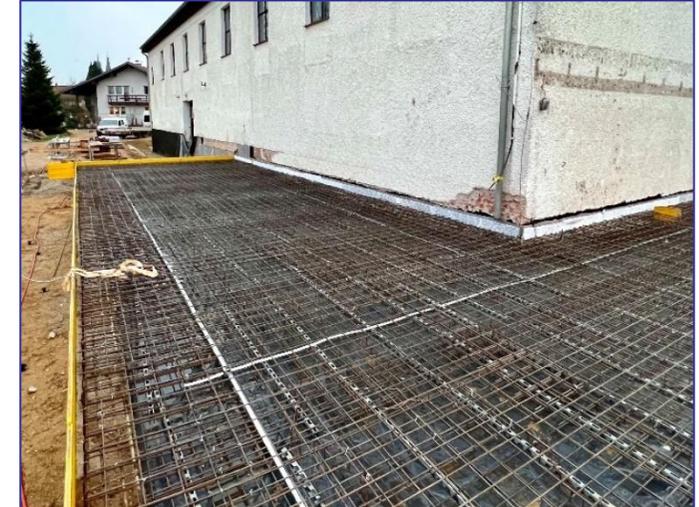
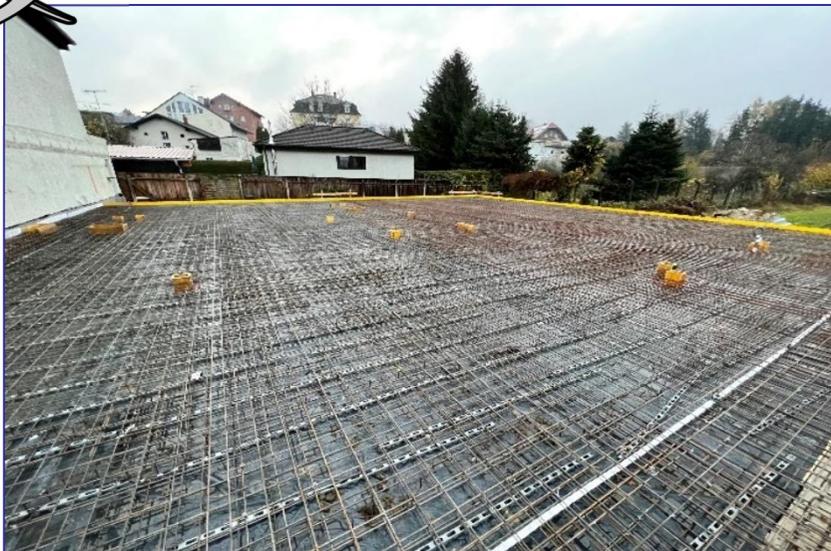
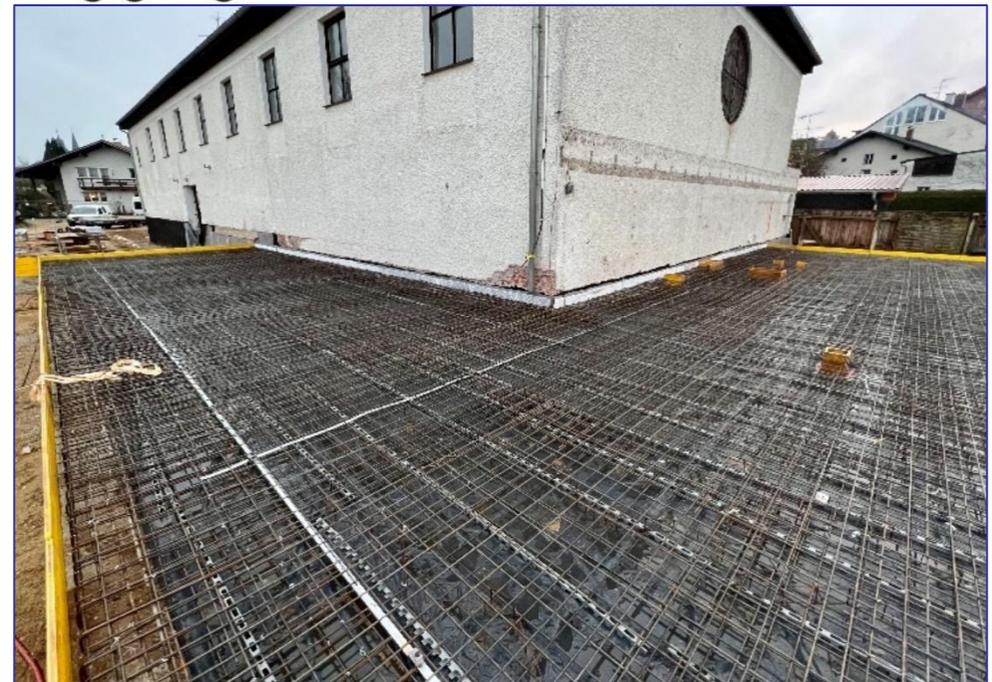
16.11.2022

Alle Vorbereitungsmaßnahmen sind getroffen, die erforderliche Bewehrung mit Baustahl ist eingebunden, morgen kann die Bodenplatte betoniert werden.

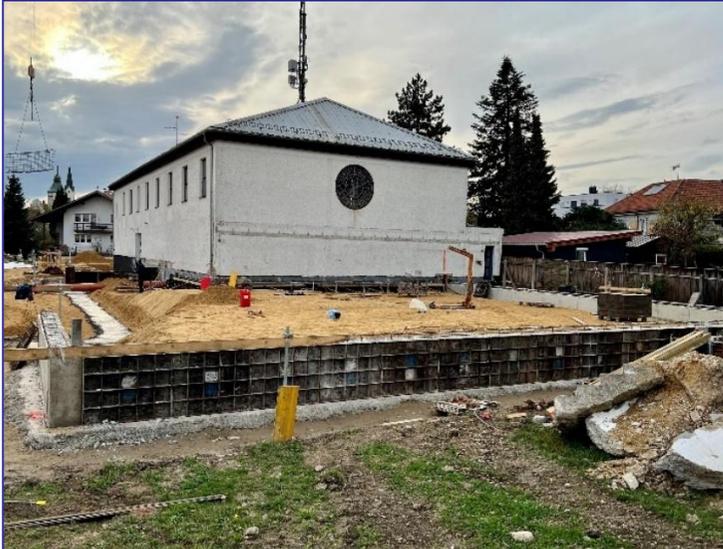
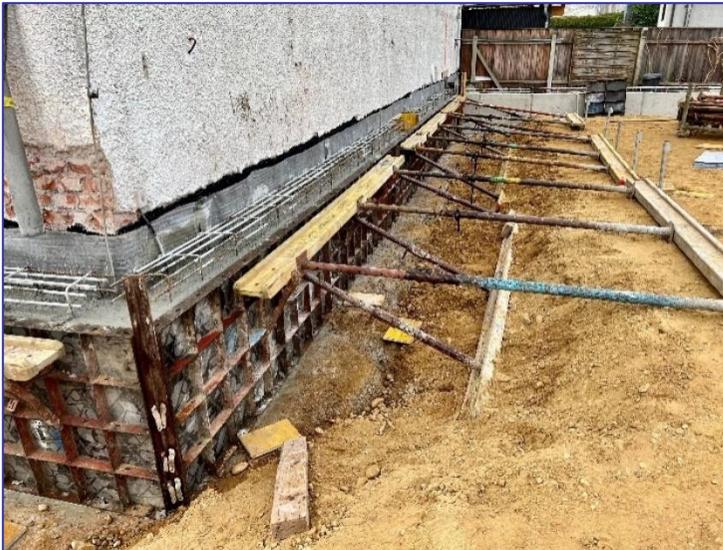
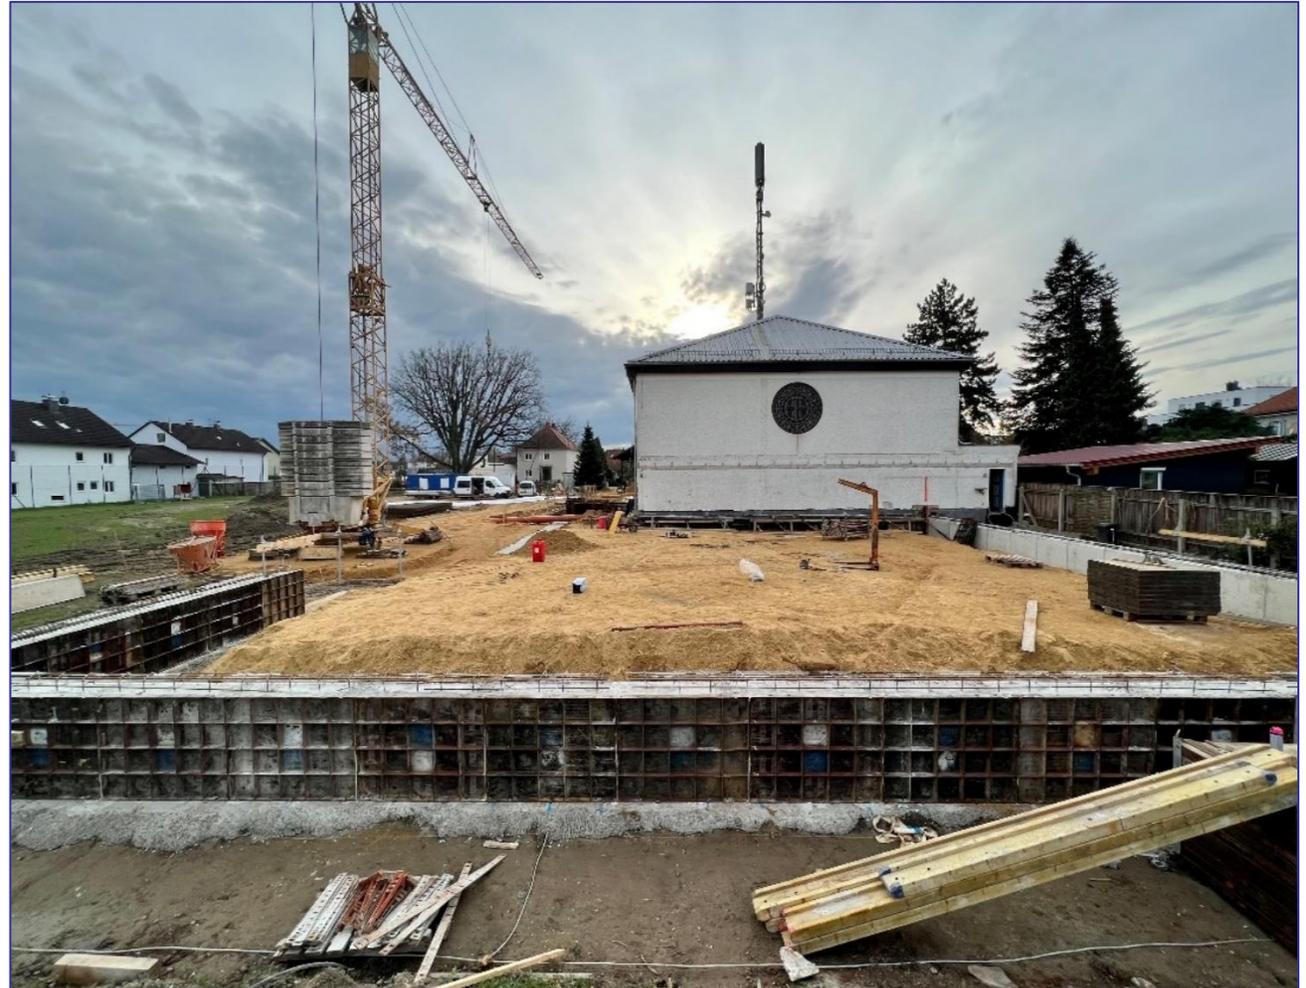
02.11.2022

Die Baumeisterarbeiten schreiten zügig voran. Die Streifenfundamente wurden erhöht, darauf wird im Anschluss die Bodenplatte betoniert. Vorher werden aber noch die notwendigen Abwasserleitungen verlegt.

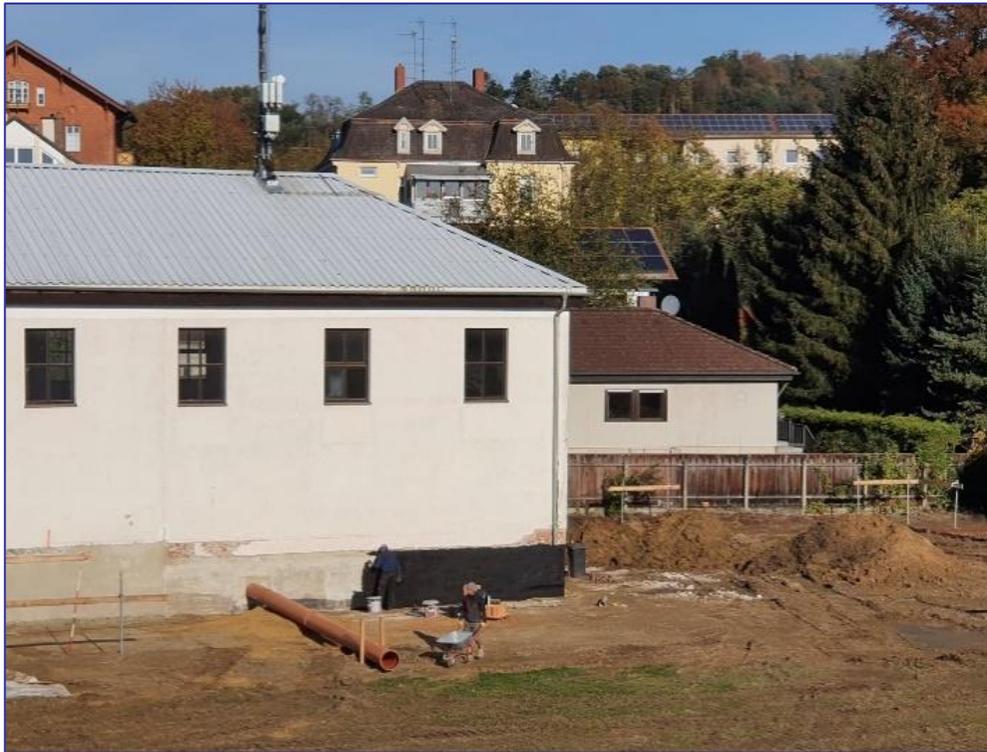
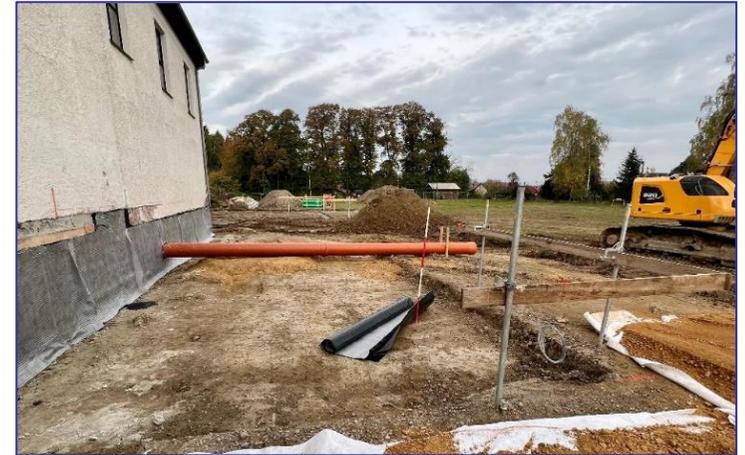
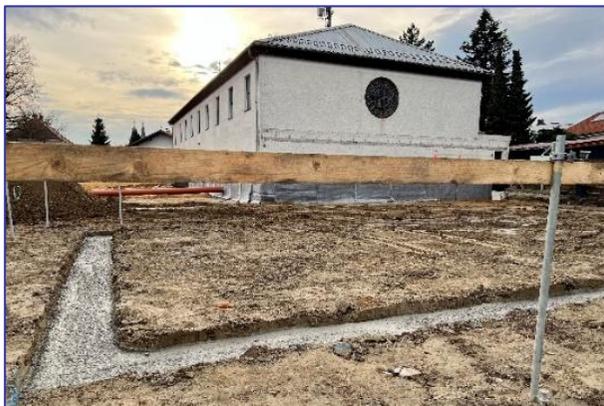
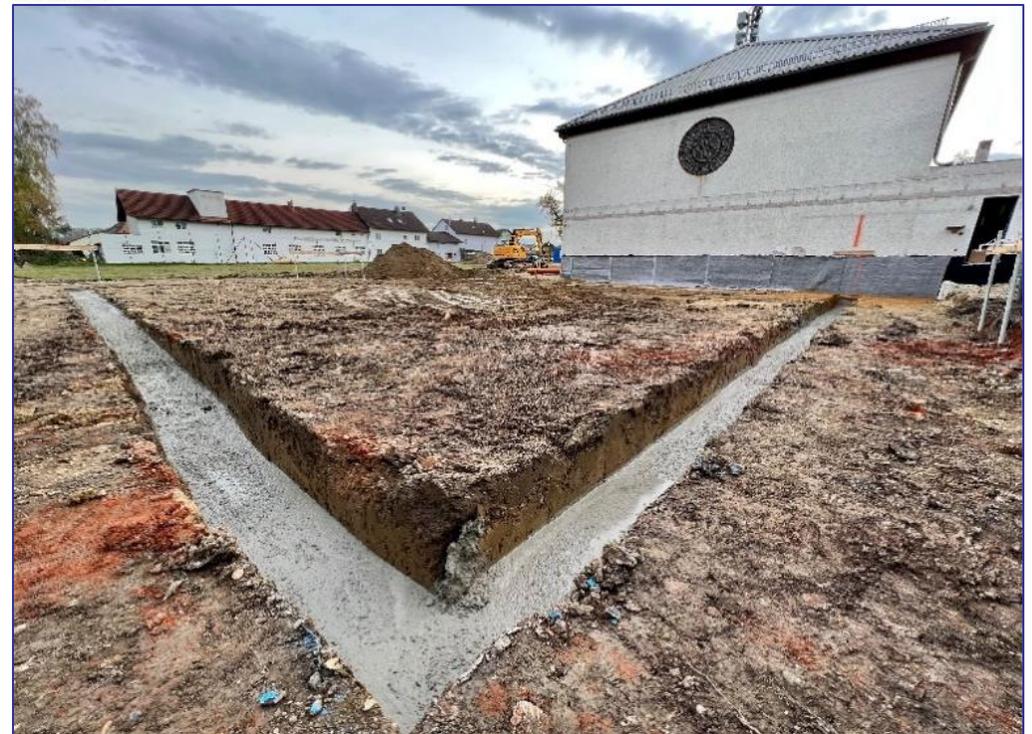
21.10.2022

Die Kellerfenster sind zugemauert und die Fundamente der alten Jahnhalle abgedichtet. Für die Belüftung des Kellers wurde ein großes KG-Rohr angeschlossen. Als weitere Vorbereitung für die Bodenplatte des Neubaus wurden die Streifenfundamente gegossen.

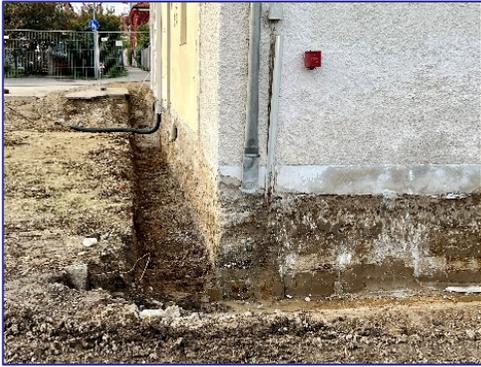
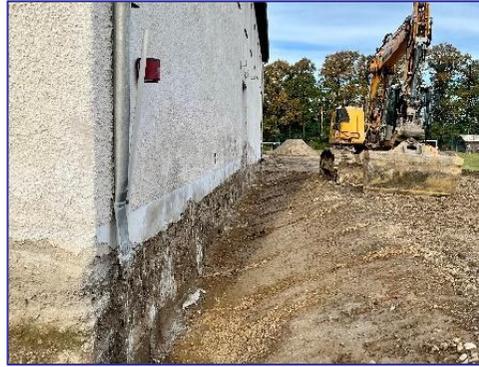
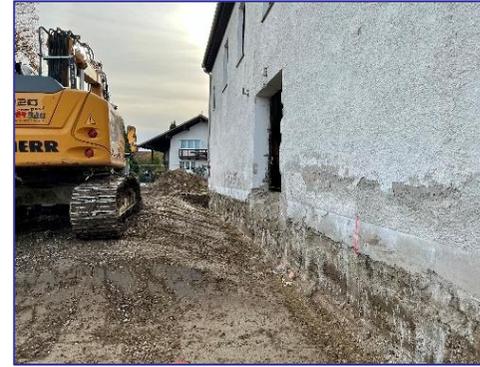
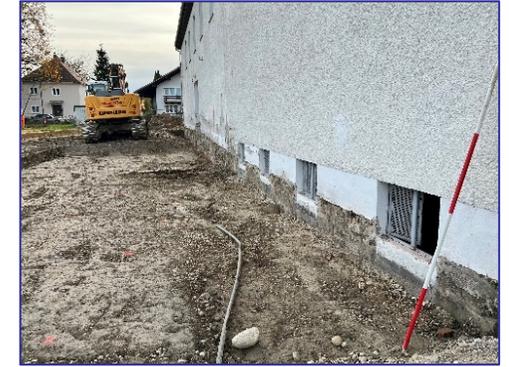
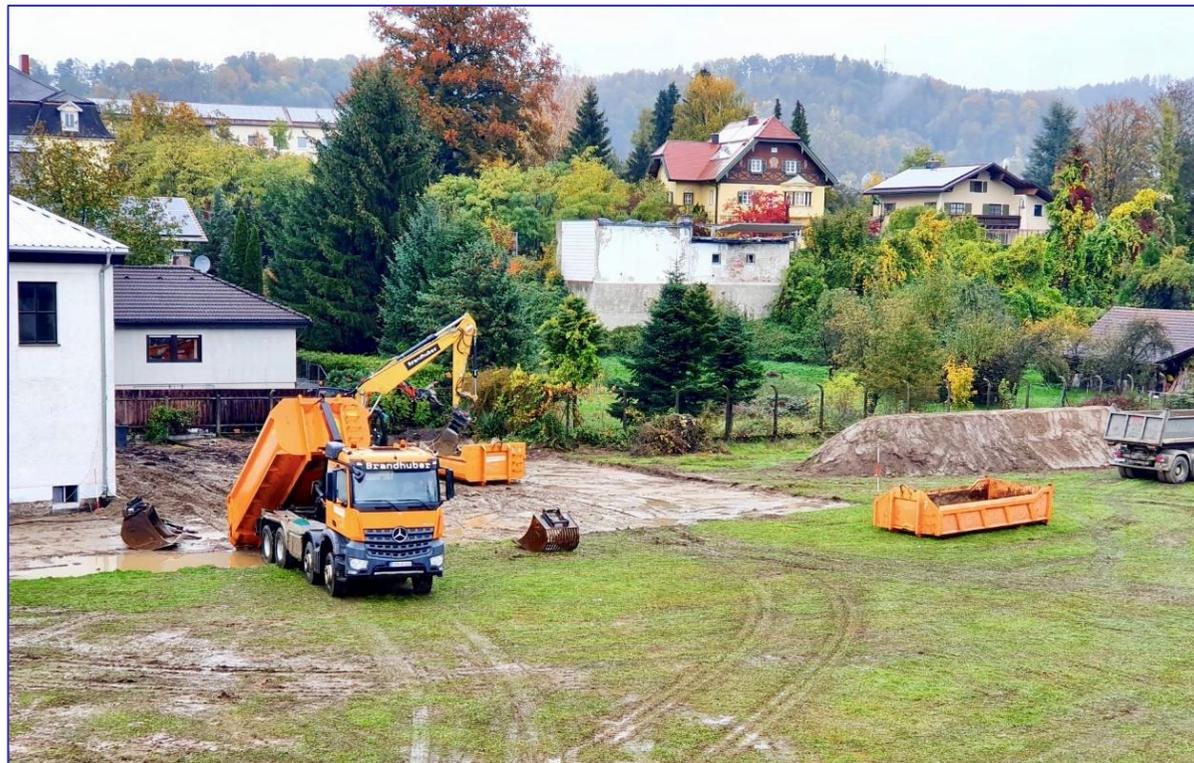
15.10.2022

Die Fundamente der alten Jahnhalle wurden freigelegt. Sie sind massiv erbaut, aber vor allem sie sind trocken. Nun werden sie noch von außen abgedichtet. Auch östlich der Jahnhalle sind die letzten Anbauten und deren Fundamente entfernt. Demnächst starten die Vorbereitungen zur Errichtung der Bodenplatte für den Neubau.

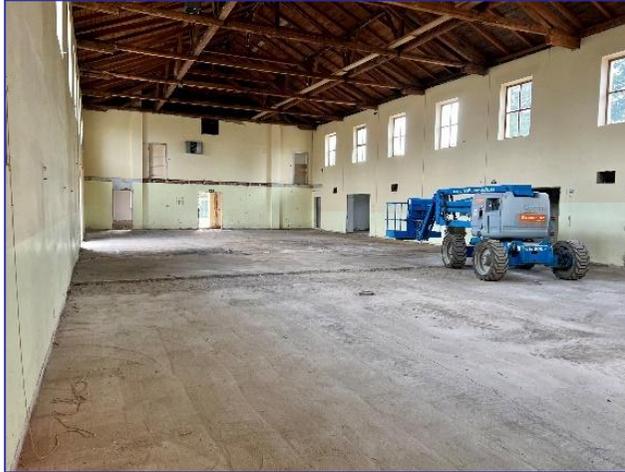
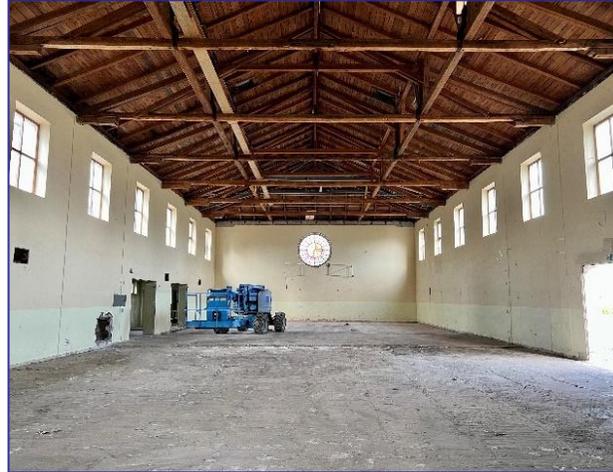
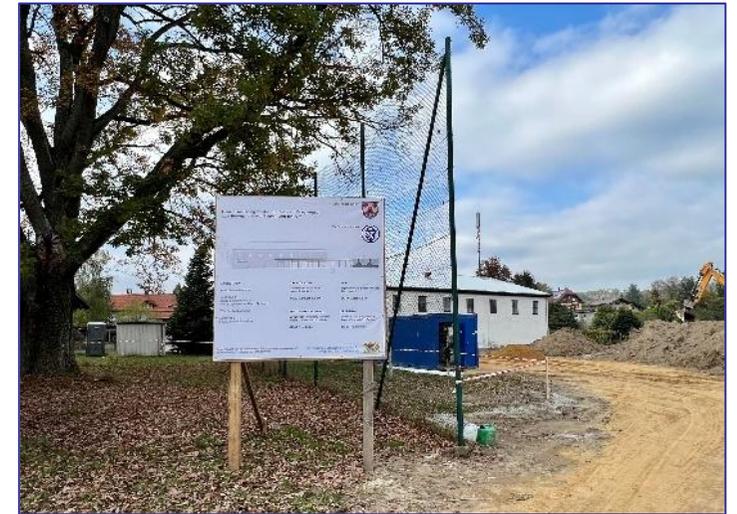
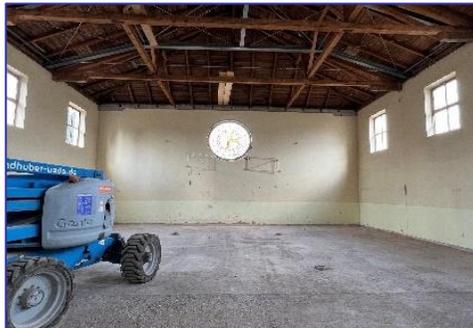
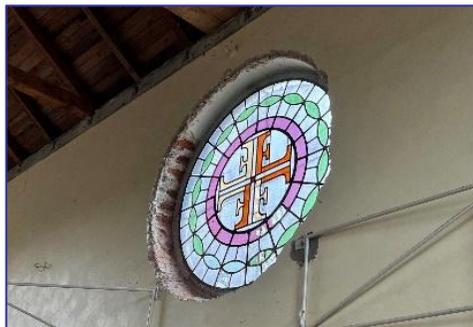
12.10.2022

Die Bautafel steht und in der Jahnhalle sieht man bereits den nackten Betonboden. Der Schutt ist weggeräumt. Das historische Rundfenster wurde vorsichtig freigelegt. Es ist nur wenig beschädigt und auf alle Fälle erhaltenswert. Eine neue Überraschung fand sich im alten Pokalzimmer und in den alten Toilettenräumen: dort fehlt der Betonboden und muss jetzt erst eingebracht werden.

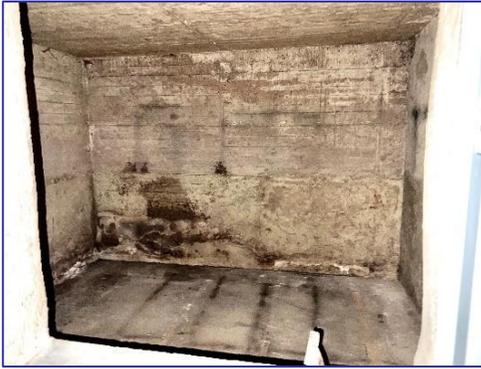
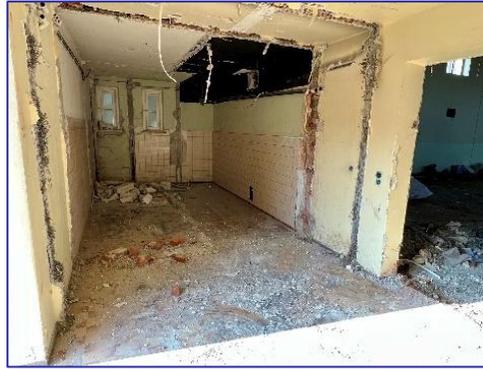
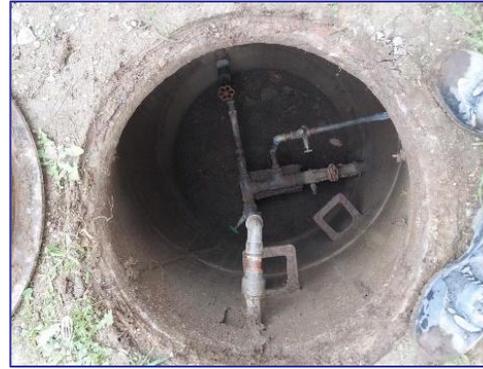
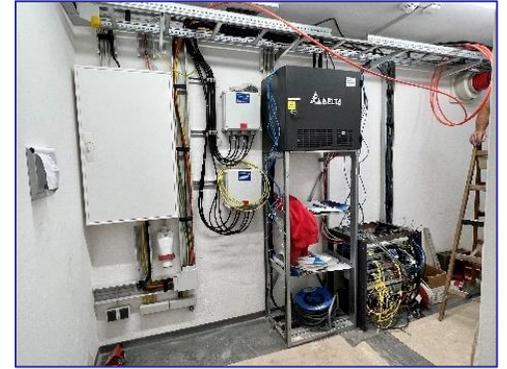
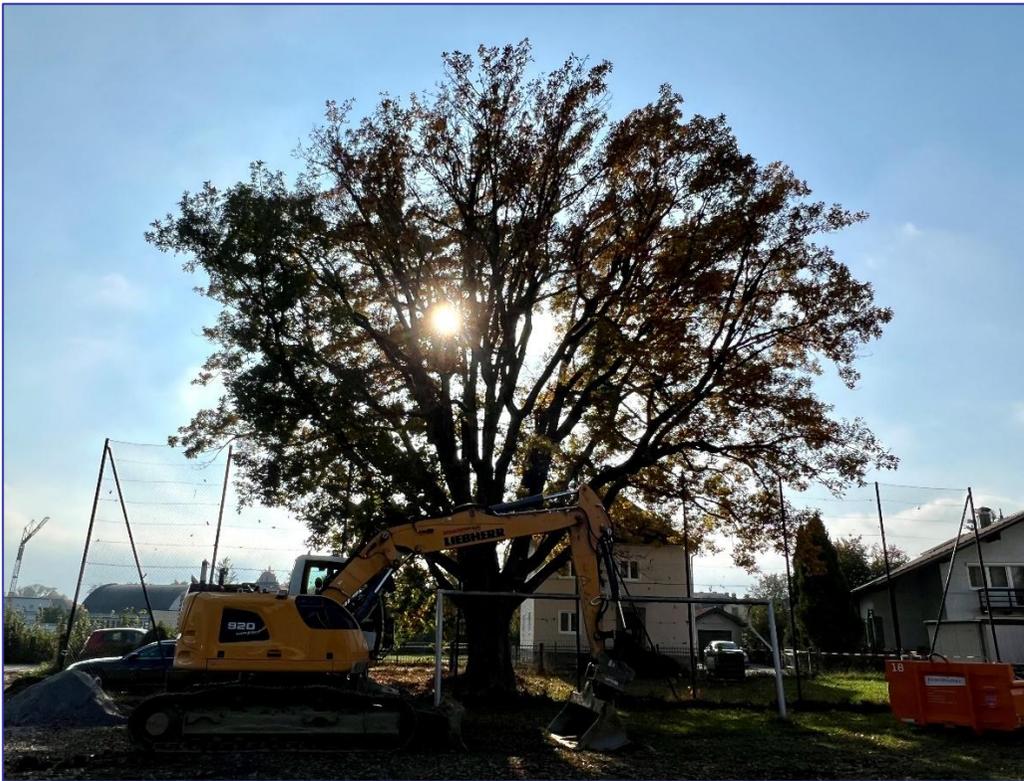
07.10.2022

Der Heizöltank ist vollständig entleert und komplett entfernt, auch die alten Toilettenräume sind entkernt. An dieser Stelle werden neue Geräteräume neu entstehen. Die Wasserversorgung ist ziemlich verwinkelt. In der ehemaligen Küche der Hausmeisterwohnung wird aktuell der neue Technikraum für die Mobilfunkantenne eingerichtet.

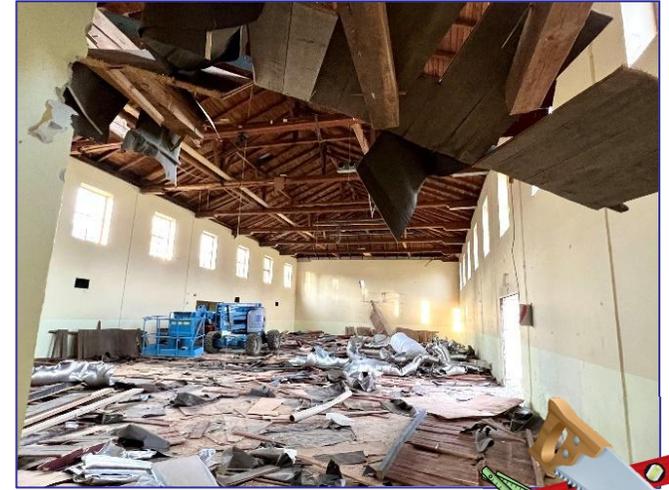
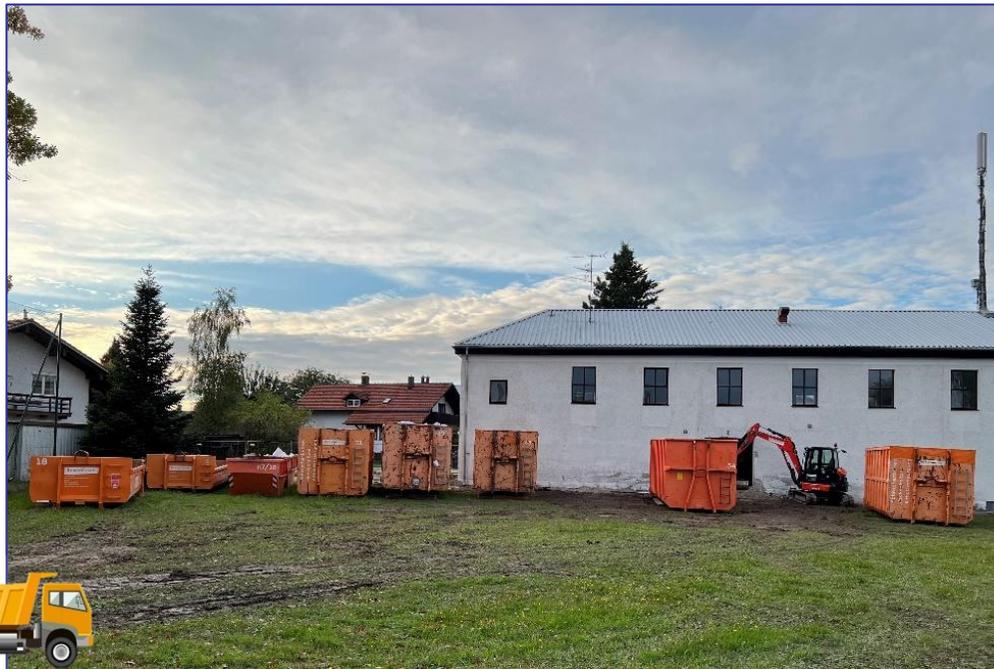
01.10.2022

Die Holzdecke ist vollständig demontiert und liegt zerstört am blanken Betonboden. Für fast jeden Wertstoff benötigt man einen eigenen Entsorgungs-Container. Der Jahnplatz ist witterungsbedingt mittlerweile schon ziemlich matschig, demnächst soll eine Baustellenzufahrt „aufgekiest“ werden.

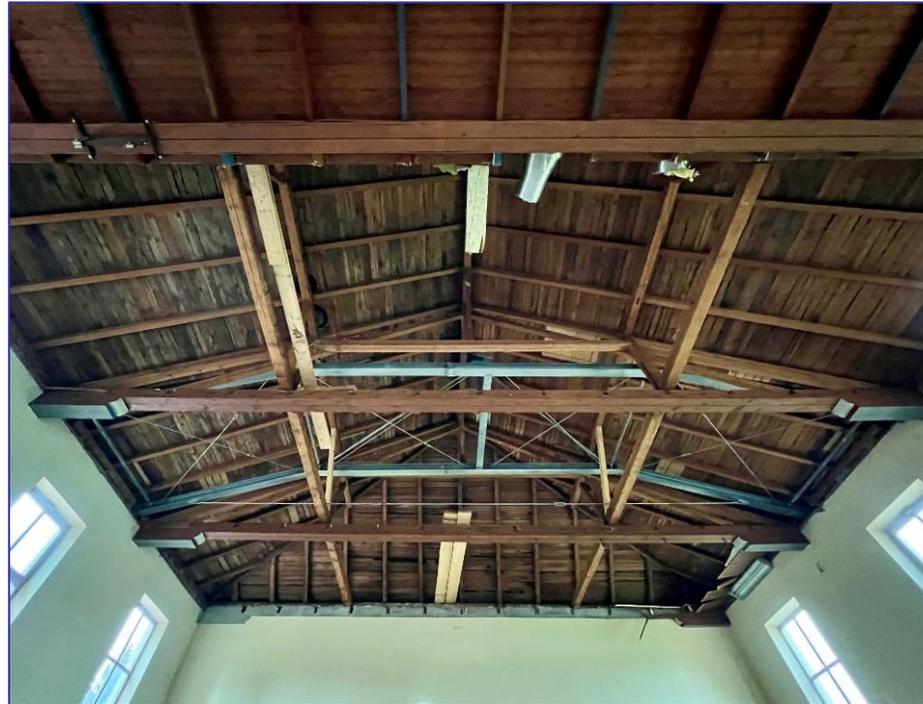
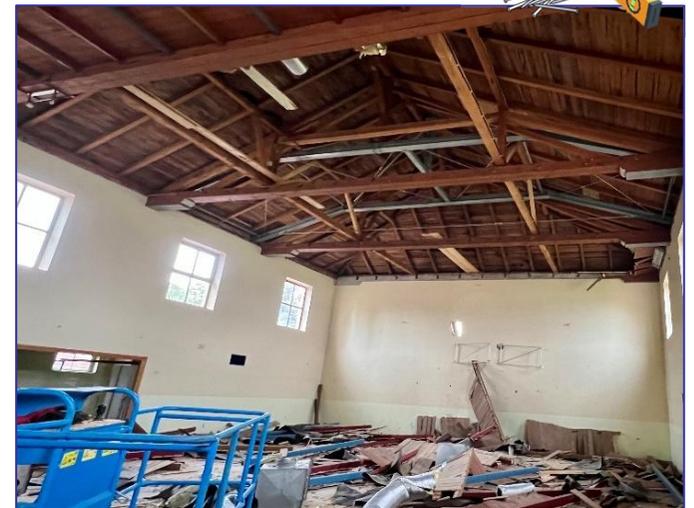
28.09.2022

Die Demontage der Holzdecke schreitet schnell voran, neben dem Dachgebälk sieht man jetzt auch die massive Stahlkonstruktion, die für die Mobilfunkantenne benötigt wird.

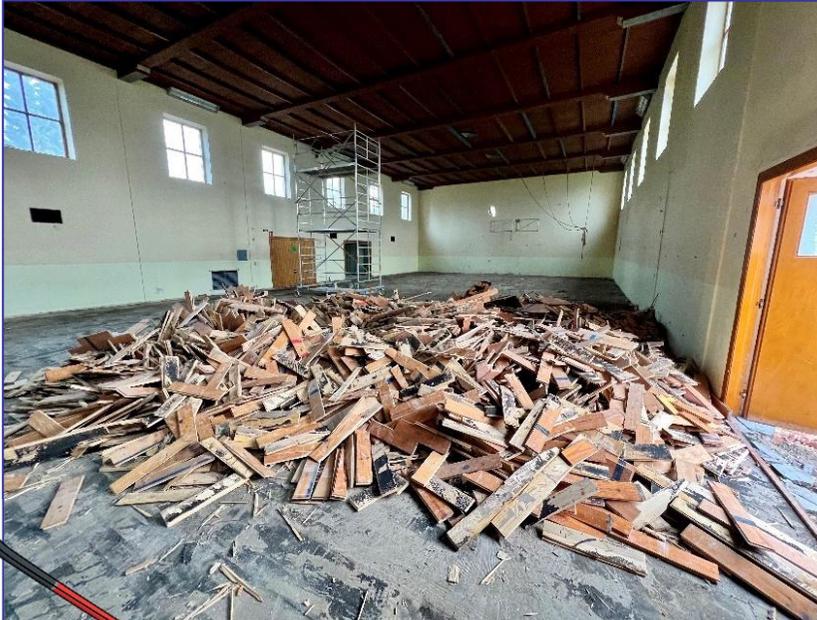
27.09.2022

Der Parkettboden ist abgebrochen und wartet auf den Abtransport.

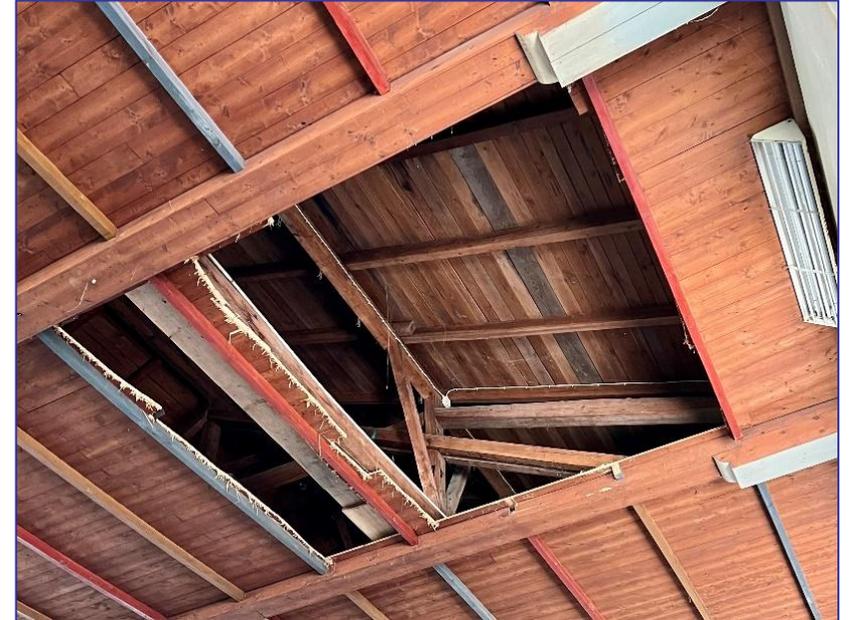
Die Dämmung über der Decke ist ausgebaut, die Holzdecke wird demontiert - man kann das Dachgebälk bereits sehen.

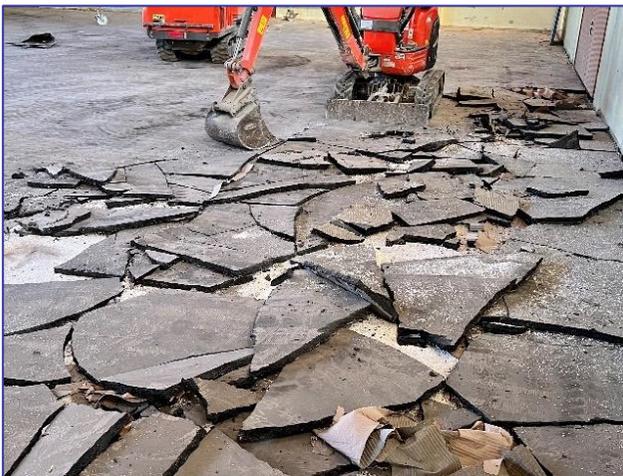
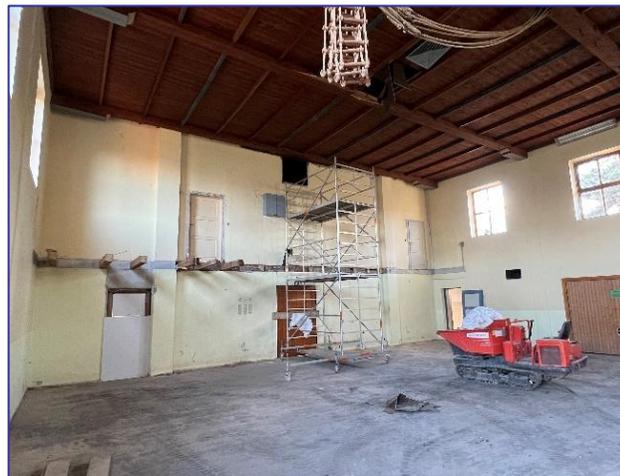
Der Bodenaufbau wird entfernt. Der gute alte Holzbalkon ist auch schon weg, das Bild von Turnvater Jahn wird gerade „aufgehübscht“ und kommt wieder an den alten Platz in der „neuen“ Jahnhalle.

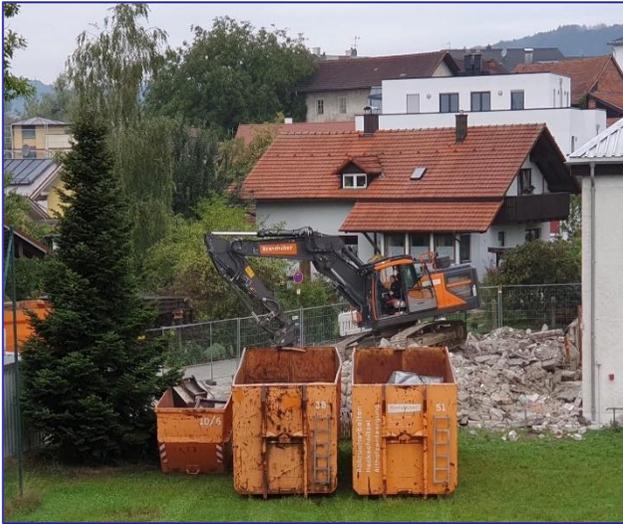
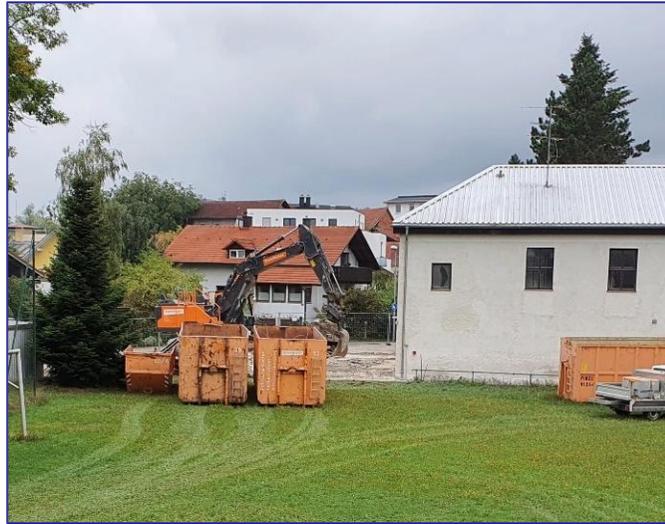
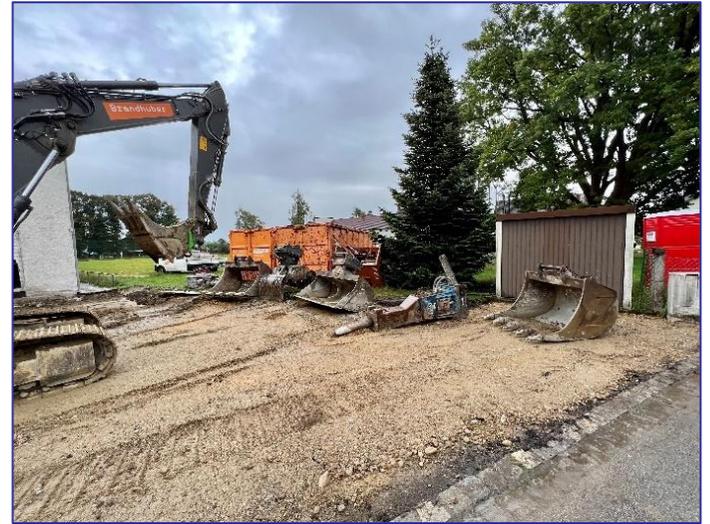
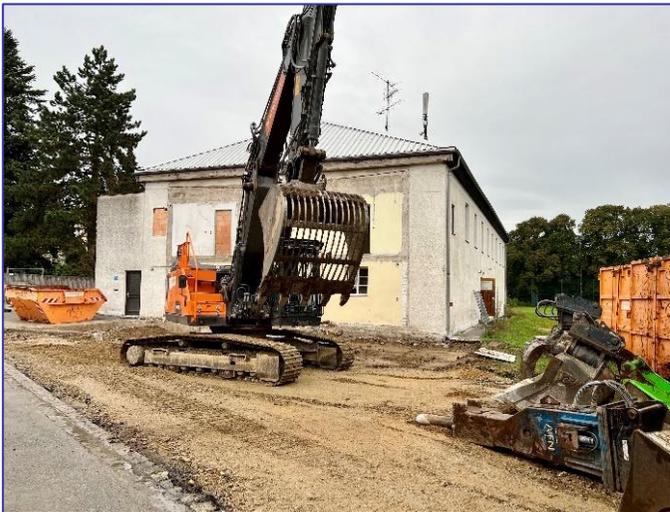
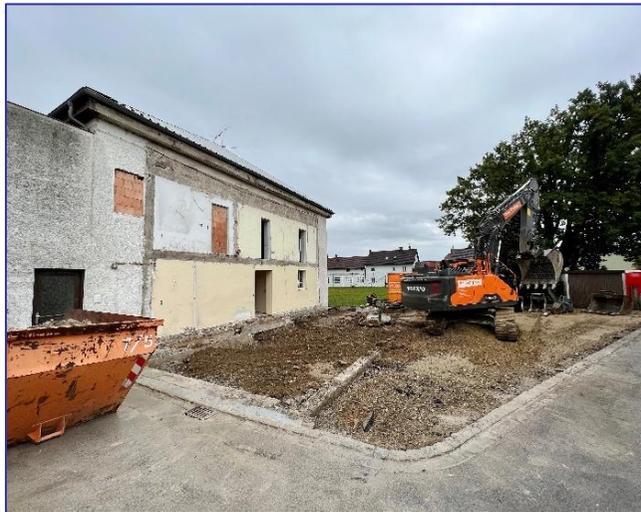
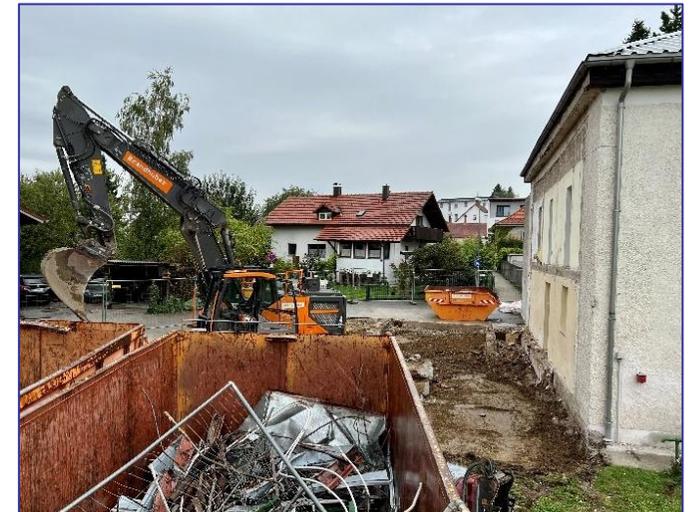
16.09.2022

Der Anbau ist Geschichte, die Fundamente sind entfernt, alles wird genau sortiert und fein zusammengeräumt.

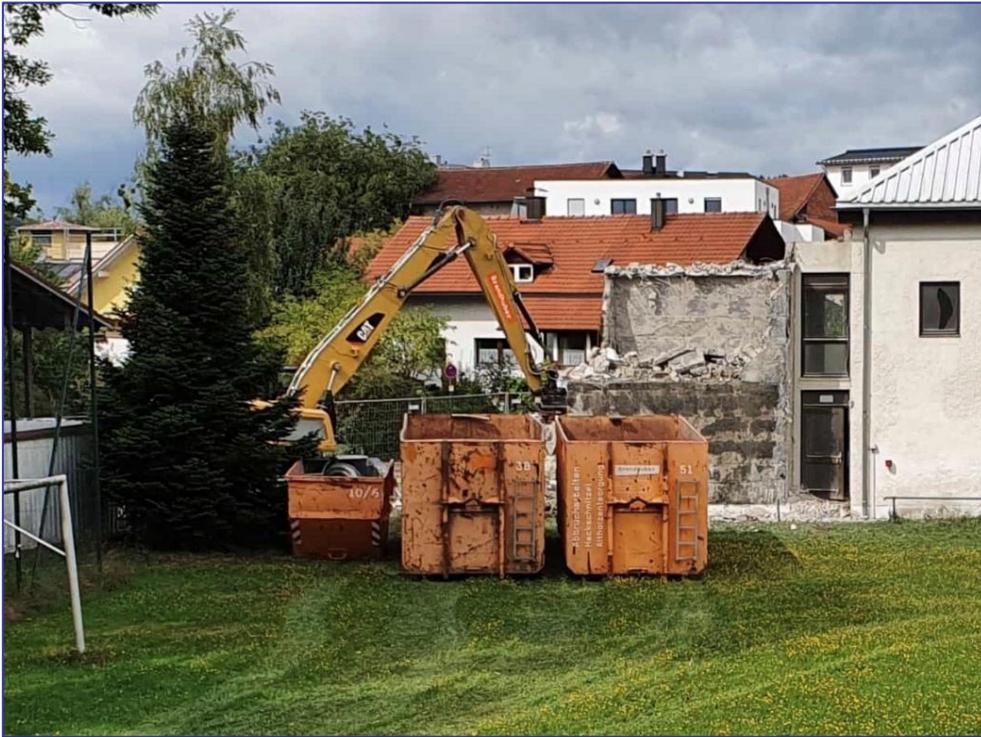
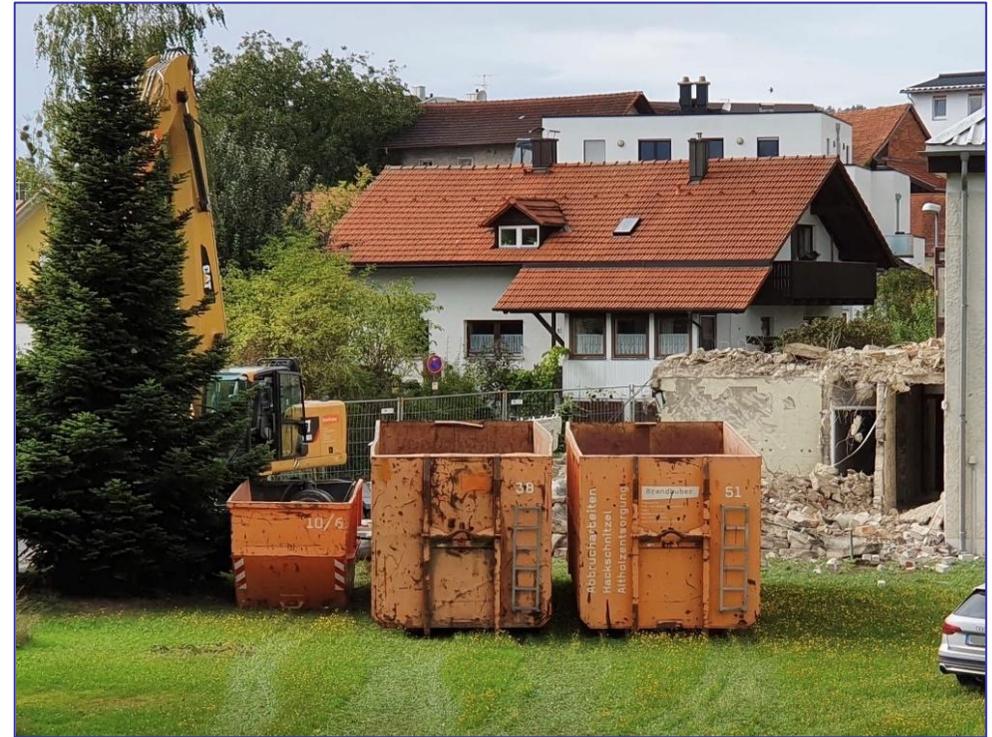
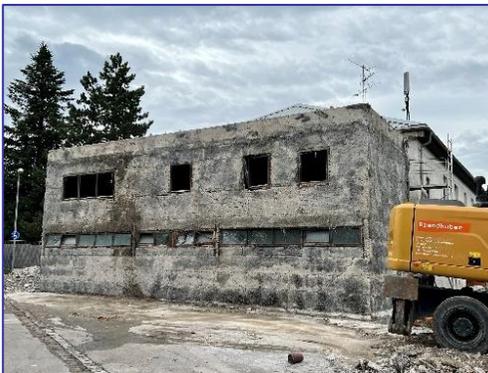
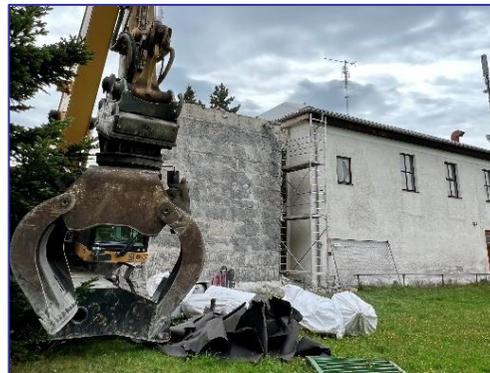
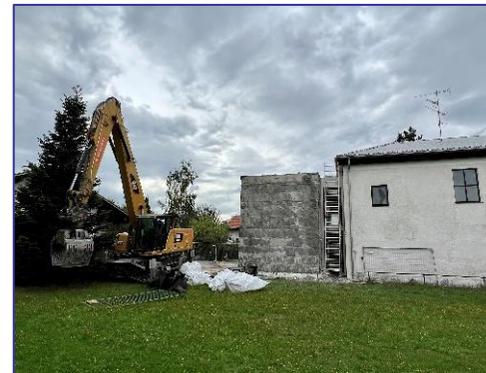
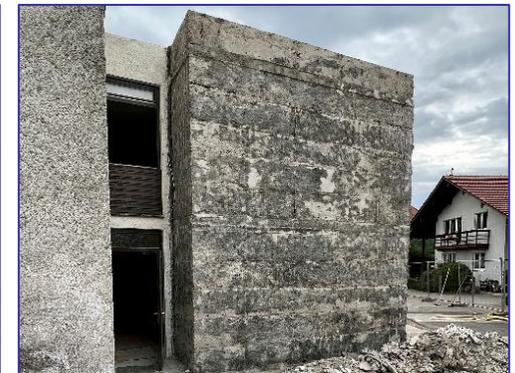
15.09.2022

Der Abriss ist in vollem Gange.

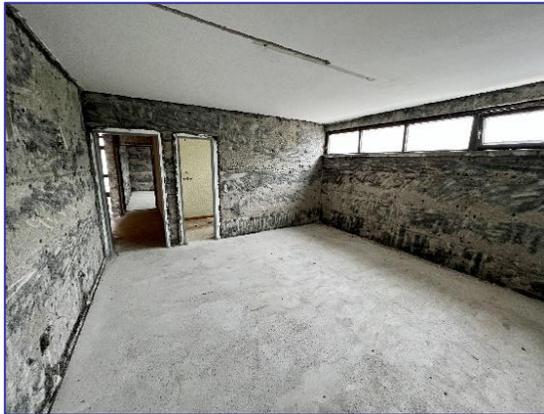
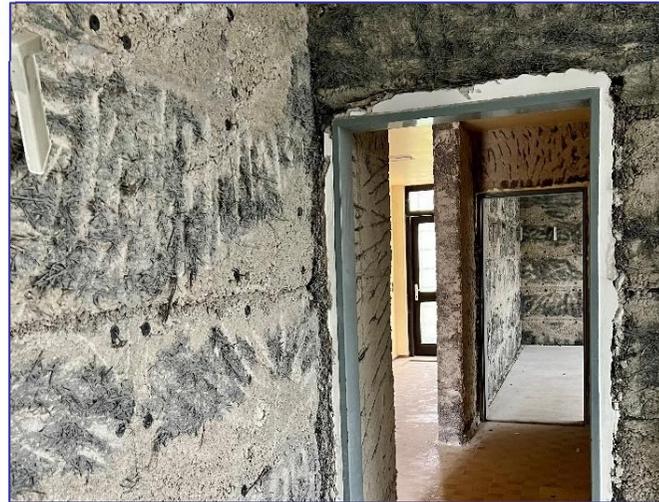
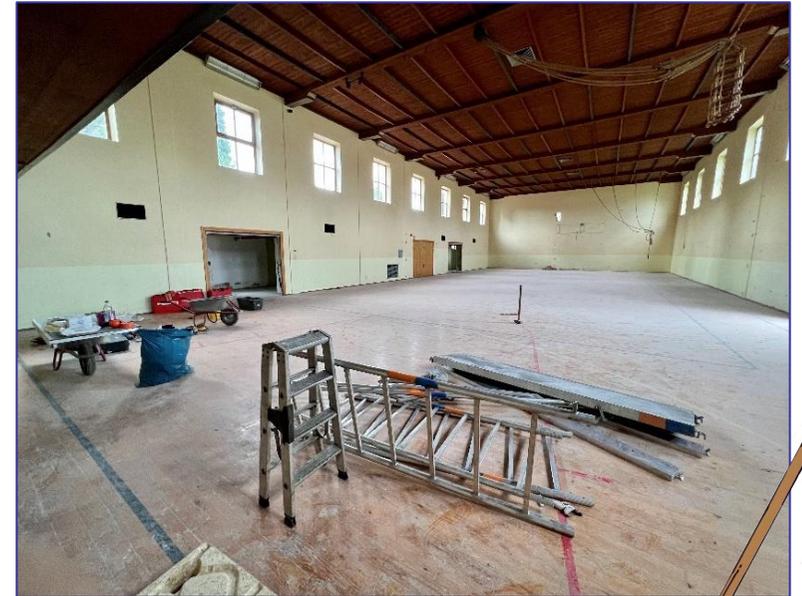
14.09.2022

Der Anbau aus den 70er Jahren wird zurückgebaut und der asbesthaltige Kabinenboden wird im Sondermüll entsorgt. Danach wird dieser Anbau komplett abgerissen. Im Anschluss wird der Parkettboden entfernt und ein zeitgemäßer Sportboden eingebaut.
