Bautagebuch

Bewegungs- und Begegnungszentrum

Der TSV Simbach am Inn 1864 e.V. modernisiert derzeit seine Jahnhalle. Wir realisieren dieses Vorhaben auf dem vereinseigenen Grundstück am Jahnweg 3 zusammen mit der Stadt. Die bestehende Turnhalle aus den Zwanzigern des letzten Jahrhunderts wird komplett renoviert und zum modernen Bewegungs- und Begegnungszentrum erweitert.

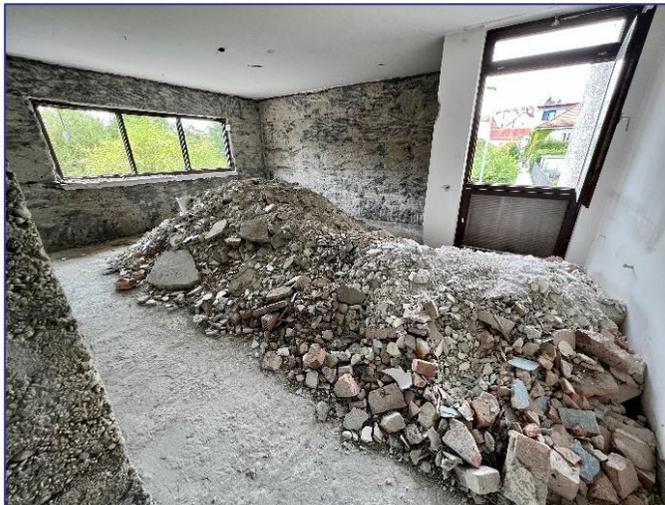
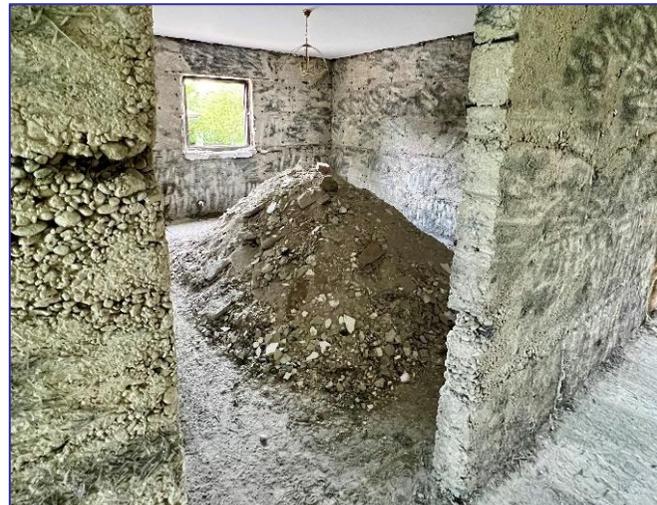
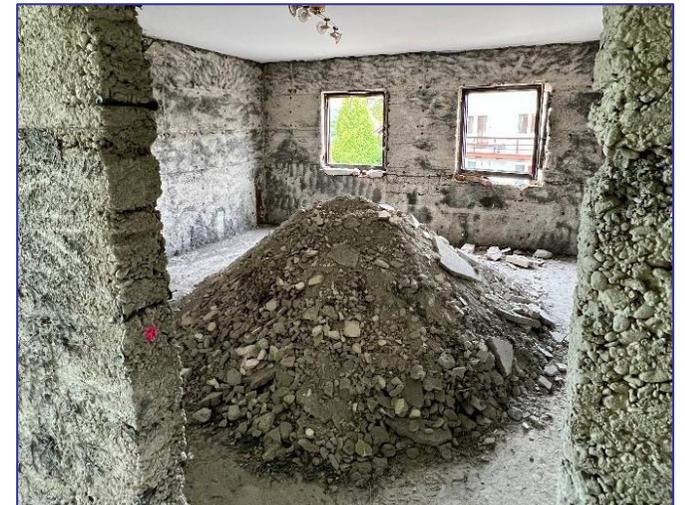
Der Anbau aus den 70er Jahren wird zurückgebaut und der asbesthaltige Kabinenboden wird im Sondermüll entsorgt. Danach wird dieser Anbau komplett abgerissen. Im Anschluss wird der Parkettboden entfernt und ein zeitgemäßer Sportboden eingebaut.

Alles ist für den Abriss vorbereitet.

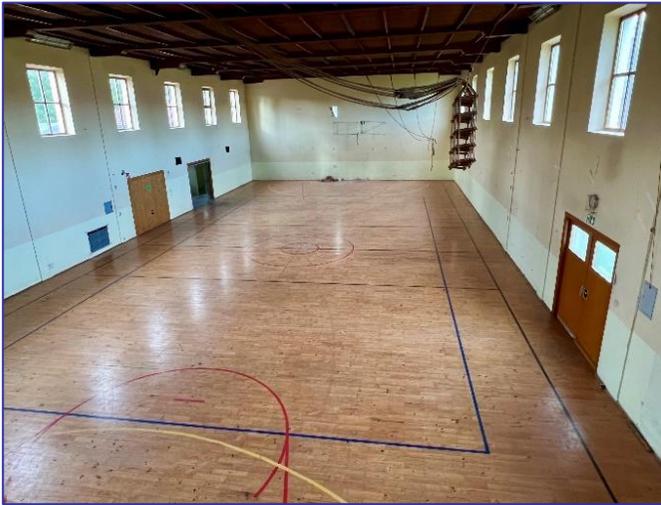
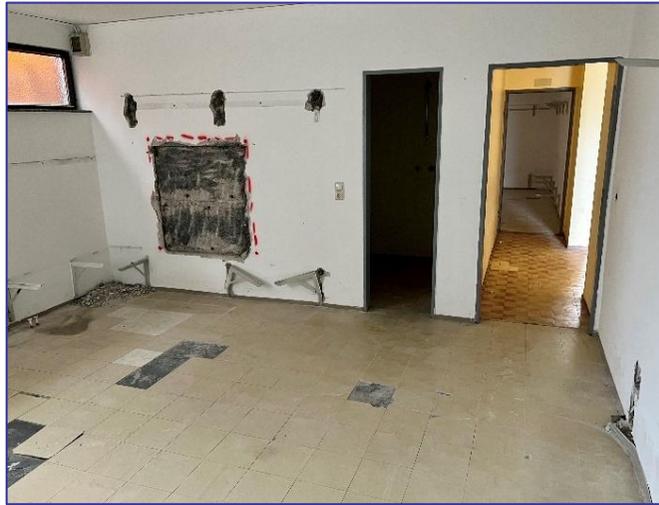
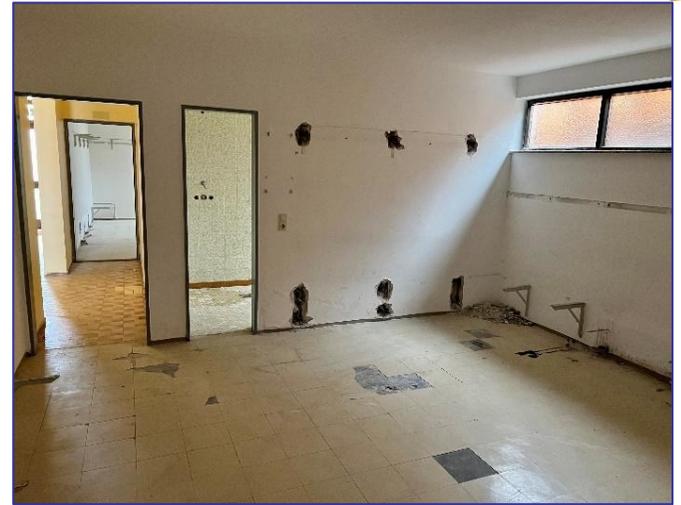
01.09.2022

Innenansichten vor der Entkernung.

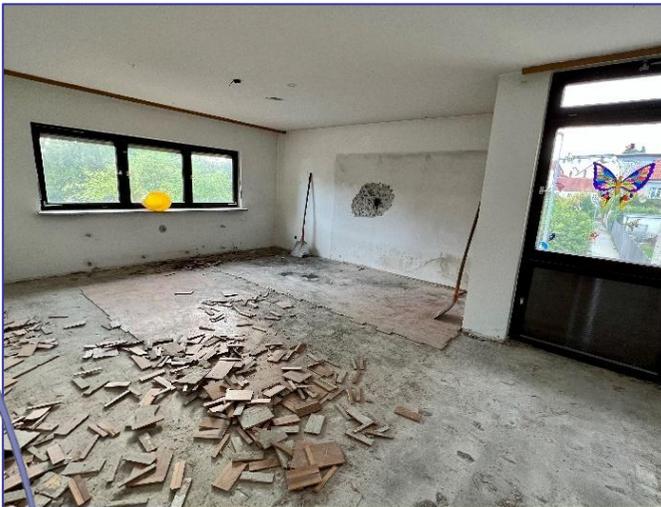
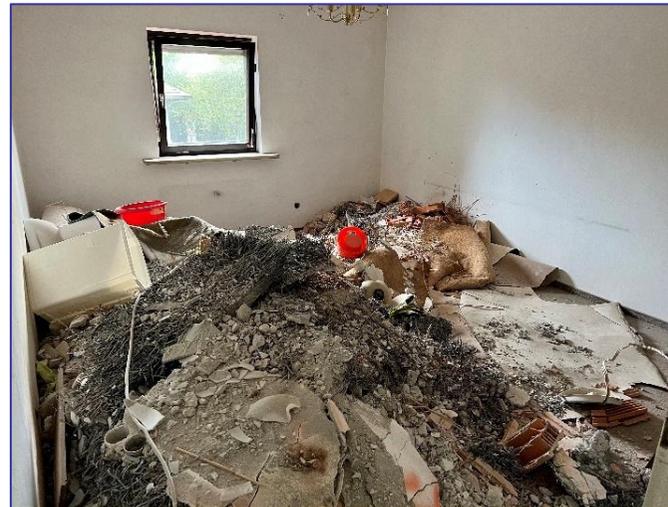
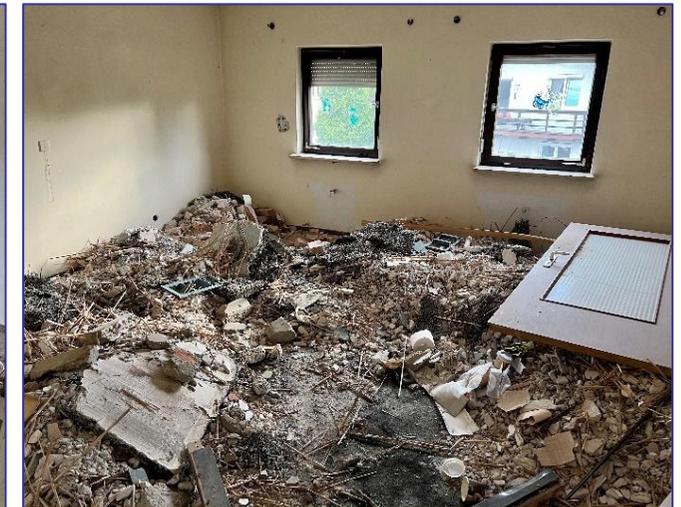
Der Parkettboden in der Hausmeisterwohnung wird herausgerissen, in den weiteren Räumen türmt sich bereits einiger Bauschutt auf.

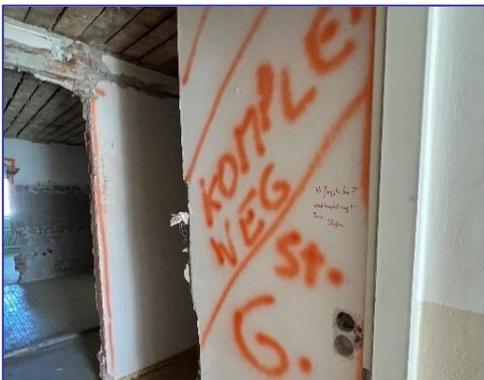
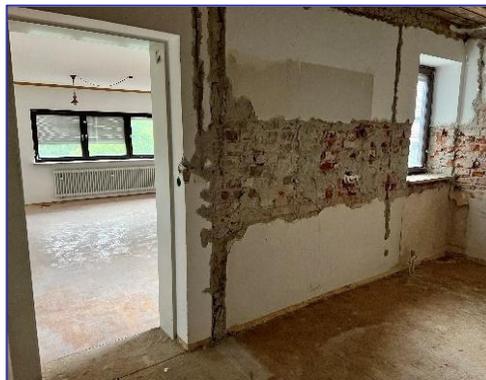
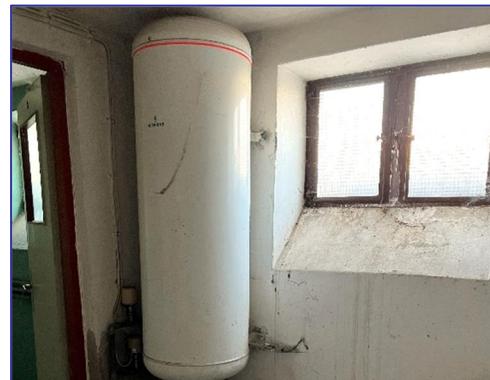
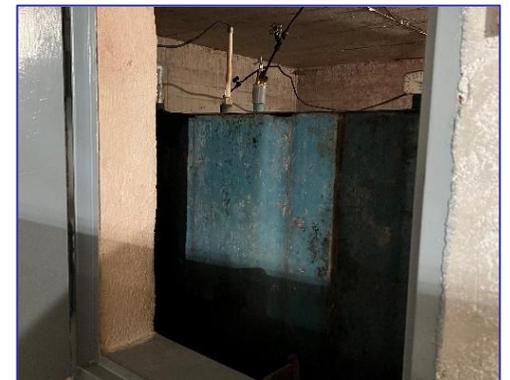
Mai – Juli 2022

Vorbereitungen auf den baldigen Abriss. Im Keller finden sich Überraschungen wie ein halbvoller Öltank und ein Wasserboiler, der wohl vor 50 Jahren zuletzt in Betrieb war.

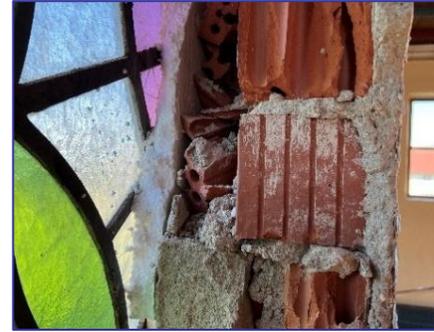
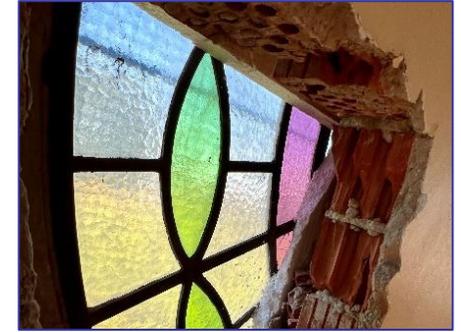
Können wir das historische Rundfenster wieder zum Vorschein bringen?

Das alte, rostige Gitter unseres historischen Rundfensters muss noch entsorgt werden.

Die Bautafel steht und in der Jahnhalle sieht man bereits den nackten Betonboden. Der Schutt ist weggeräumt. Das historische Rundfenster wurde vorsichtig freigelegt. Es ist nur wenig beschädigt und auf alle Fälle erhaltenswert. Eine neue Überraschung fand sich im alten Pokalzimmer und in den alten Toilettenräumen: dort fehlt der Betonboden und muss jetzt erst eingebracht werden.

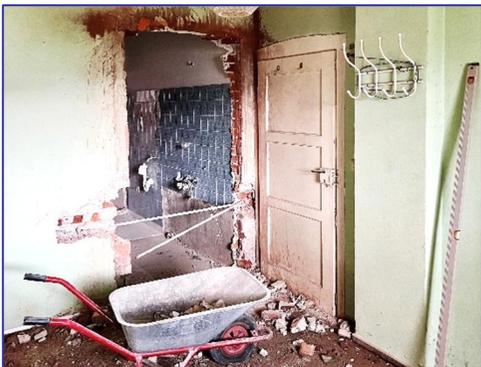
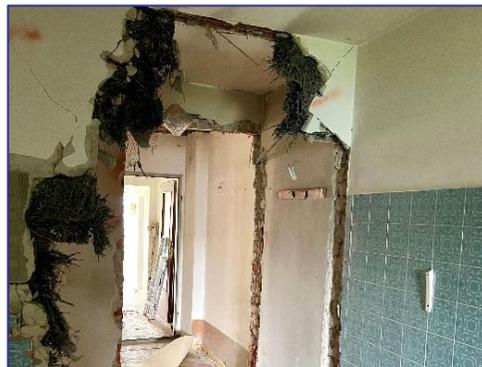
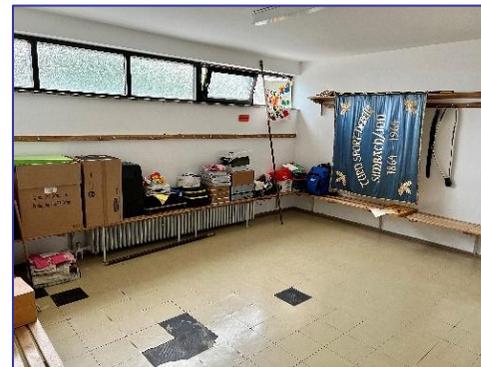
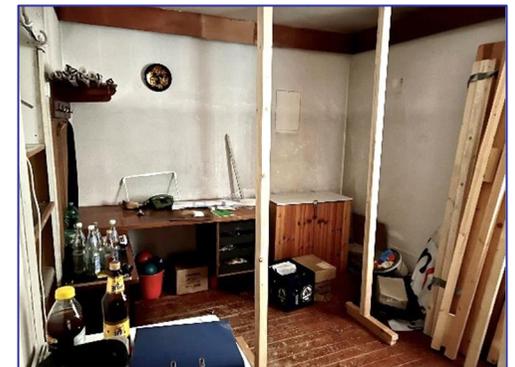
In Teilen der ehemaligen Hausmeisterwohnung müssen Wanddurchbrüche geschaffen werden, unsere Fahne braucht noch einen besonderen Lagerplatz und im Pokalzimmer muss die Decke nach einem Wasserschaden abgestützt werden. Alles wird gut ...

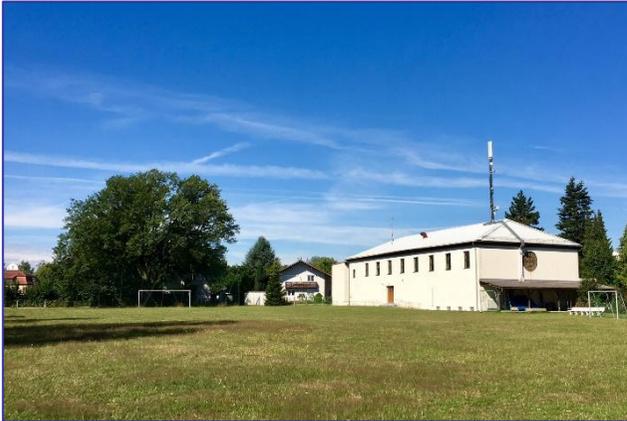
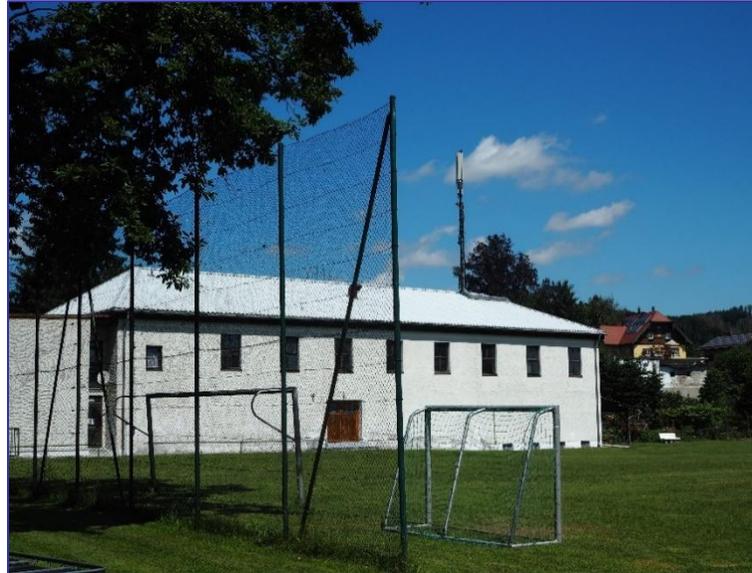
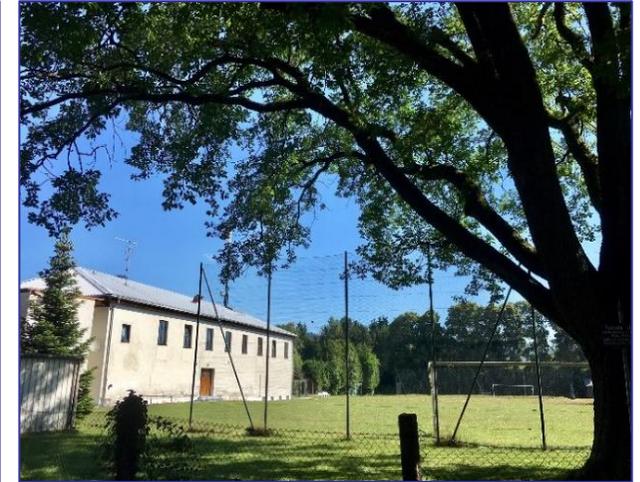
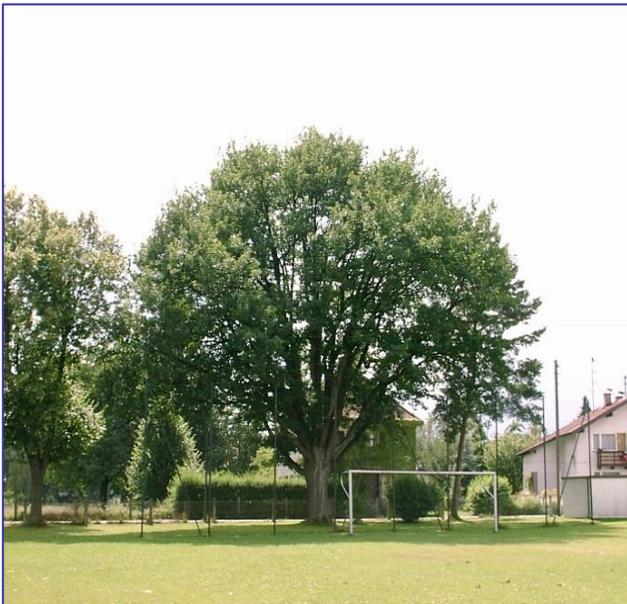
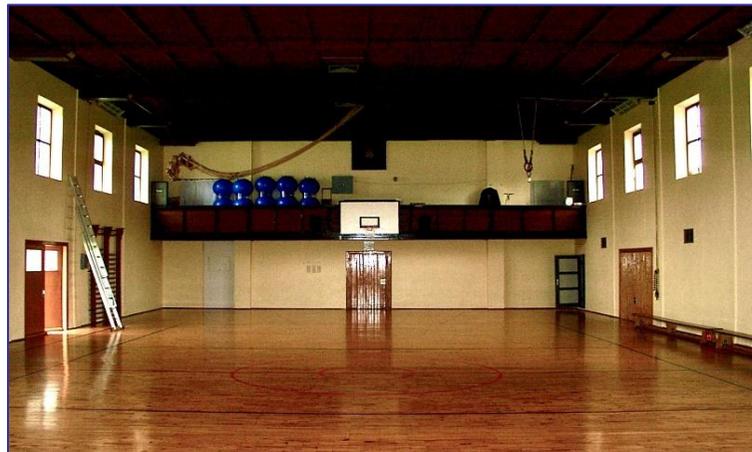
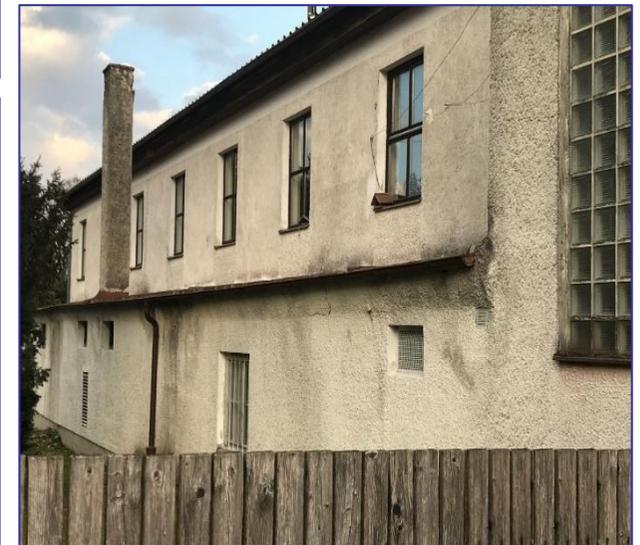
Situation vor Baubeginn:

Bilder aus den vergangenen Jahren, die den gegebenen Ausgangszustand unserer „altherwürdigen“ Jahnhalle zeigen. (Wobei die Betonung eindeutig auf „alt“ liegt!)

Ein regelmäßiger Sportbetrieb ist zwar möglich, teilweise aber auf Grund der eisigen Temperaturen im Winter nur noch sehr eingeschränkt. Auch die Sicherheitsstandards können wir oft nicht mehr ausreichend erfüllen. Wer allein nur die Risse und Unebenheiten im Parkettboden aus eigener Erfahrung kennt, weiß, wie hoch die Unfallgefahr ist.

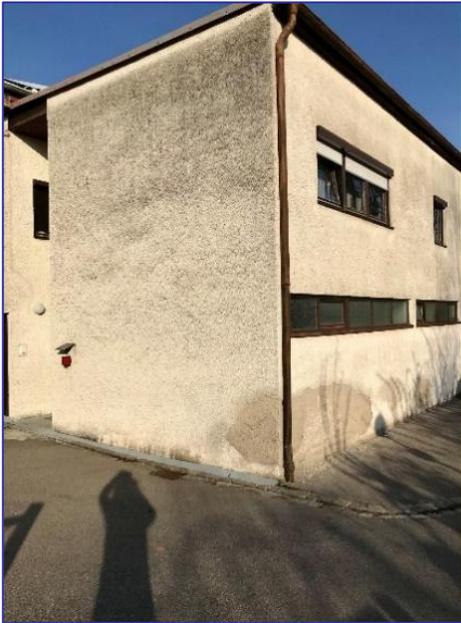
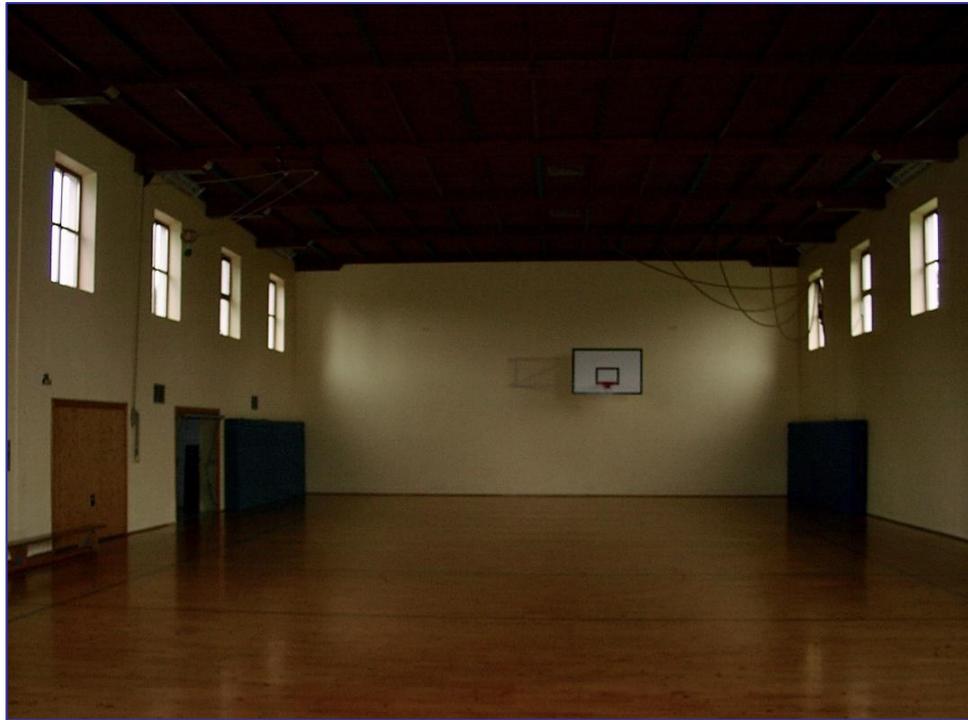
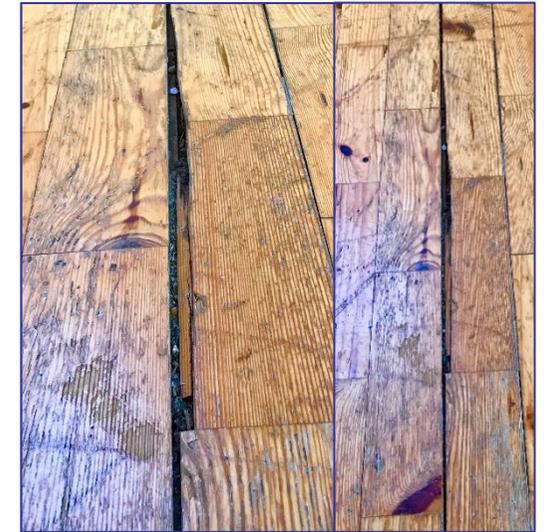
Wir besitzen mit unserer Jahnhalle und dem Jahnplatz mit ca. 10.000 Quadratmetern ein Juwel, nur wenige Sportvereine sind im Besitz einer eigenen Sportstätte. Aber sie ist ziemlich in die Jahre gekommen und auch im Unterhalt eine Diva - ein teures Juwel. Im Winter ist teilweise ein Sportbetrieb nur noch sehr eingeschränkt möglich. Doch die Identifikation unseres Vereins findet vor allem durch unsere Jahnhalle im Jahnweg 3 statt, weshalb der Vorstand zusammen mit dem Arbeitskreis den Beschluss gefasst hat, die bestehende Jahnhalle aus den Zwanzigern des letzten Jahrhunderts komplett zu renovieren und zum modernen Bewegungs- und Begegnungszentrum zu erweitern. Dies ist nur durch strikte Sparsamkeit und Ausschöpfen sämtlicher verfügbaren Fördertöpfe realisierbar.

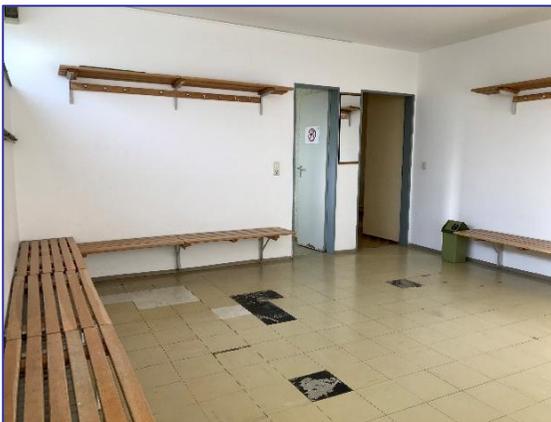
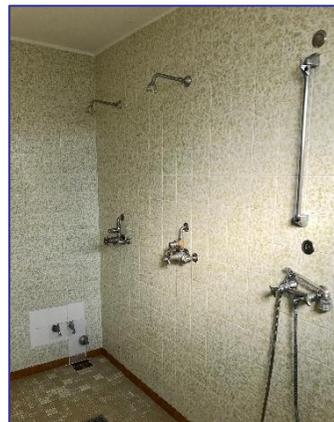
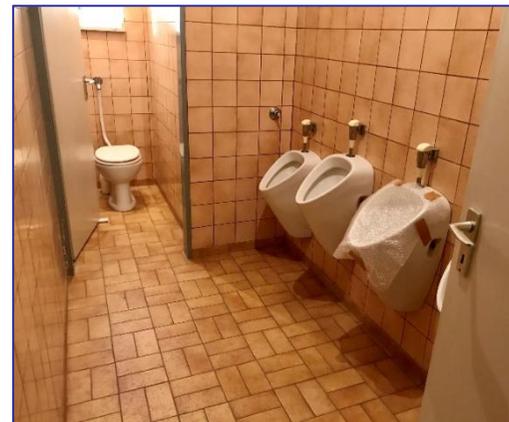
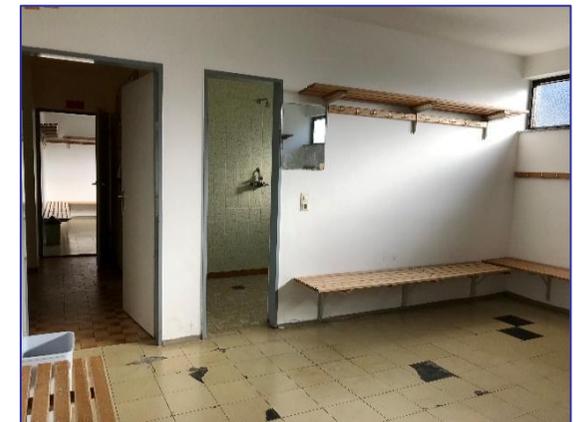
Umkleiden und Sanitärbereich haben auch schon eine paar Jahre auf dem Buckel und versprühen den Charme längst vergangener Zeiten.
