Bautagebuch

Bewegungs- und Begegnungszentrum

Der TSV Simbach am Inn 1864 e.V. modernisiert derzeit seine Jahnhalle. Wir realisieren dieses Vorhaben auf dem vereinseigenen Grundstück am Jahnweg 3 zusammen mit der Stadt. Die bestehende Turnhalle aus den Zwanzigern des letzten Jahrhunderts wird komplett renoviert und zum modernen Bewegungs- und Begegnungszentrum erweitert.

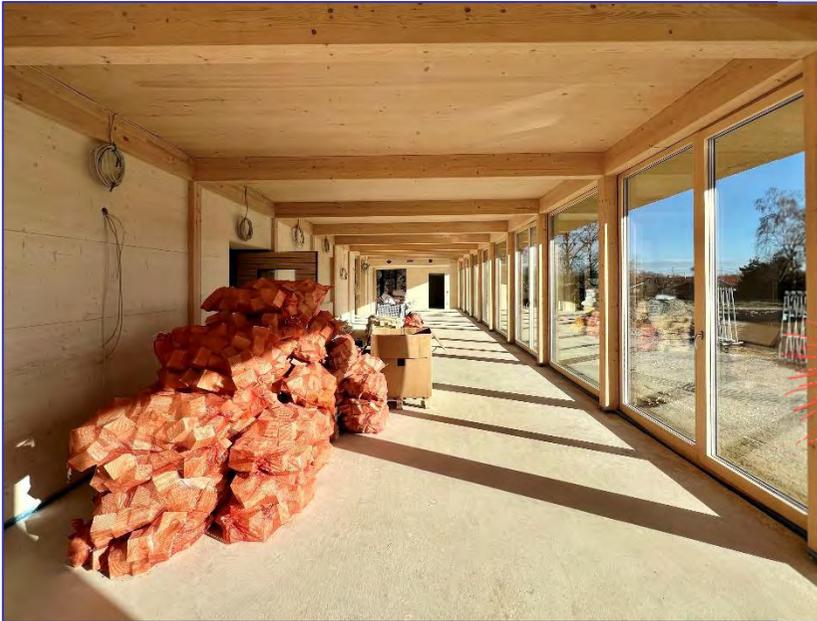
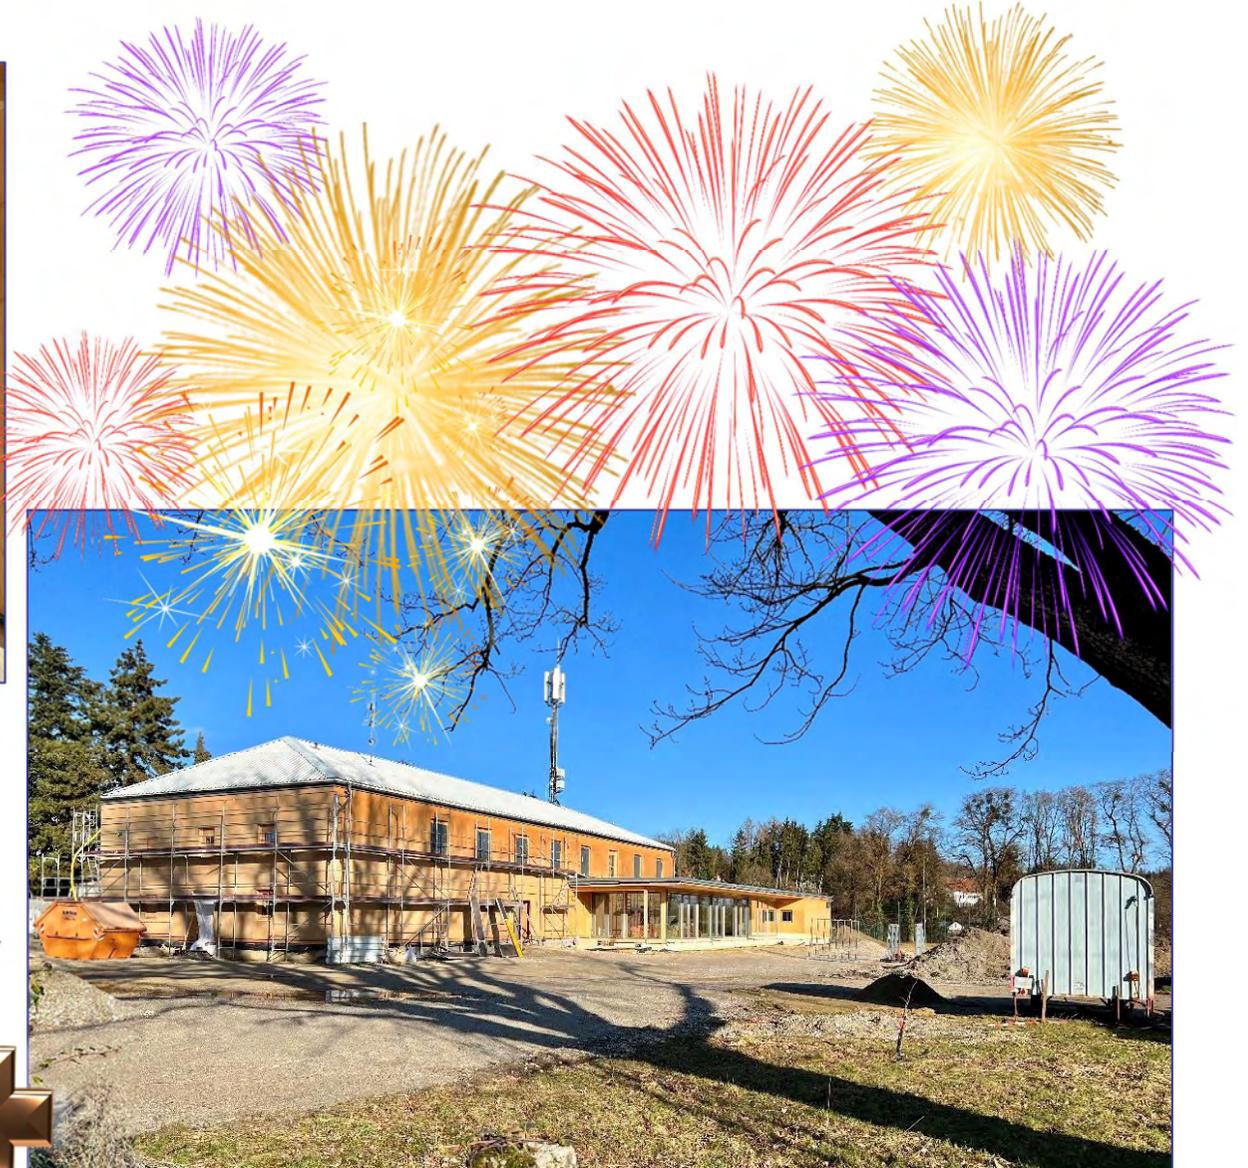
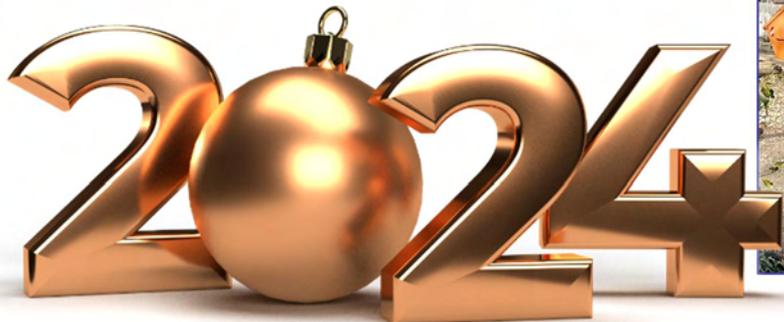
01.01.2024

Im Begegnungsraum liegen die Materialien für die Sportbodenbauer bereit. Die Unterkonstruktion mit der Isolierung und den Doppelschwingträgern wurde bereits vor Weihnachten aufgebaut. Ab nächster Woche wird zuerst in Querlage der Blindboden und darauf das HARO-Sportparkett mit der versiegelten Massivholzauflage verlegt. Damit ist der Sportbodenaufbau abgeschlossen.

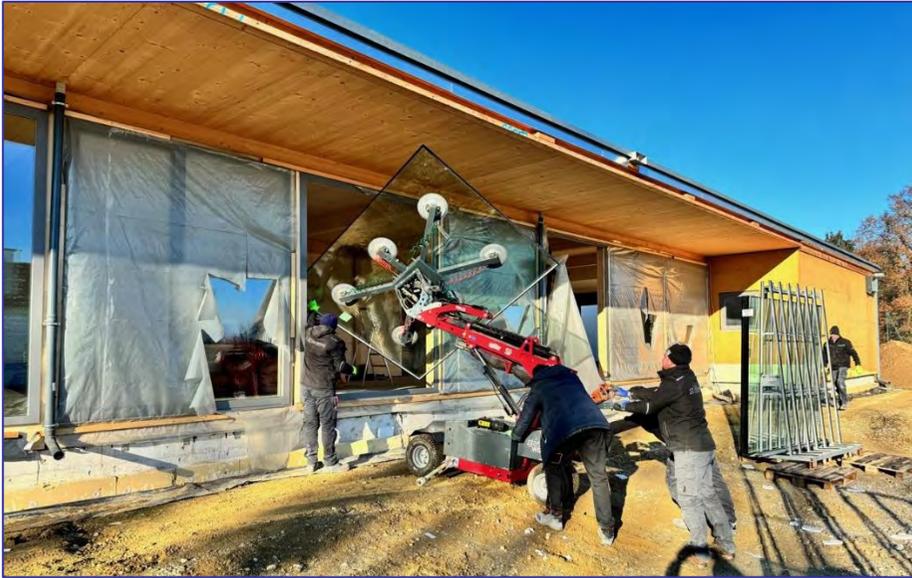
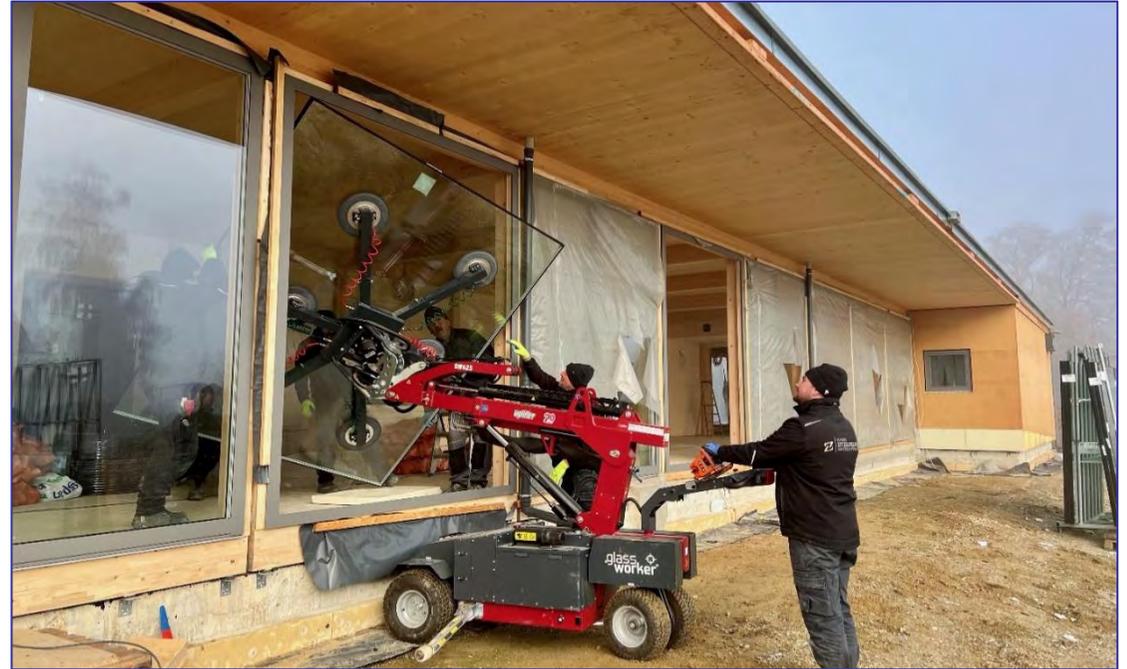
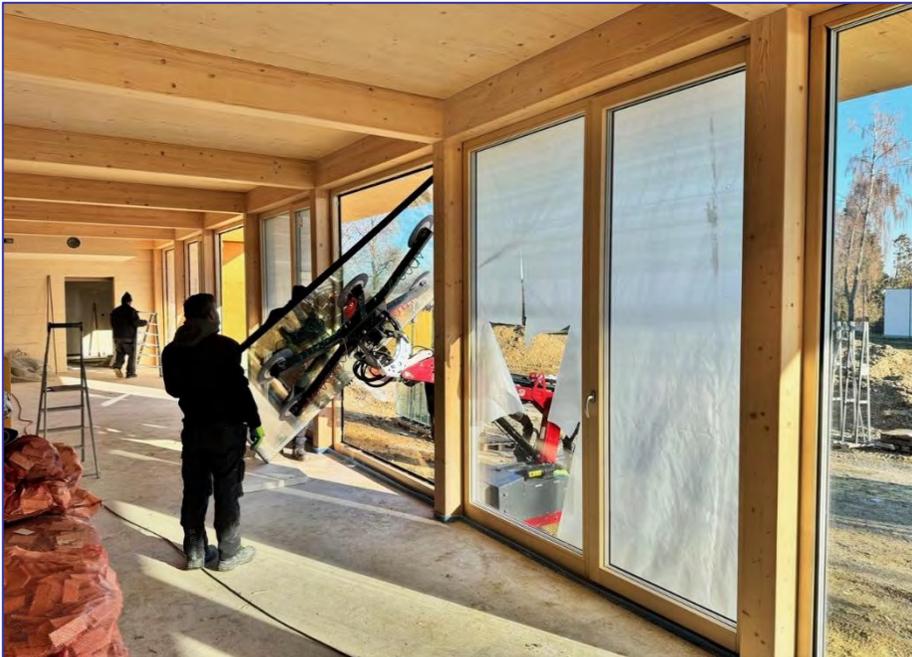
18.12.2023

Das Warten hat ein Ende: in der Weihnachtswoche ist es endlich soweit: Die Sicherheits-Scheiben für die Festverglasungen werden vorsichtig mit einem Vakuumheber, der mit großen Saugtellern ausgestattet ist, eingehoben. Dabei sind Fingerspitzengefühl, größte Vorsicht, Beherrschen des Sauglifters und Vertrauen in die ausreichende Saugfähigkeit der Maschine von Nöten, denn die Glasscheiben haben ein Gewicht von bis zu 330 kg. Am Abend dann Erleichterung: alle Scheiben sind unbeschadet an ihrem Platz.

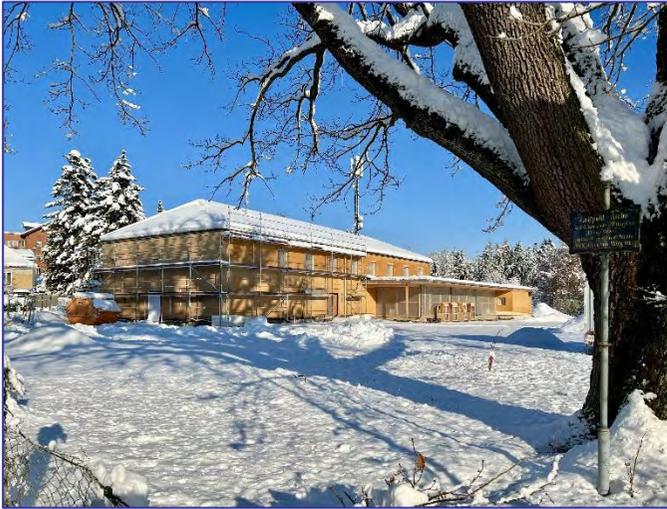
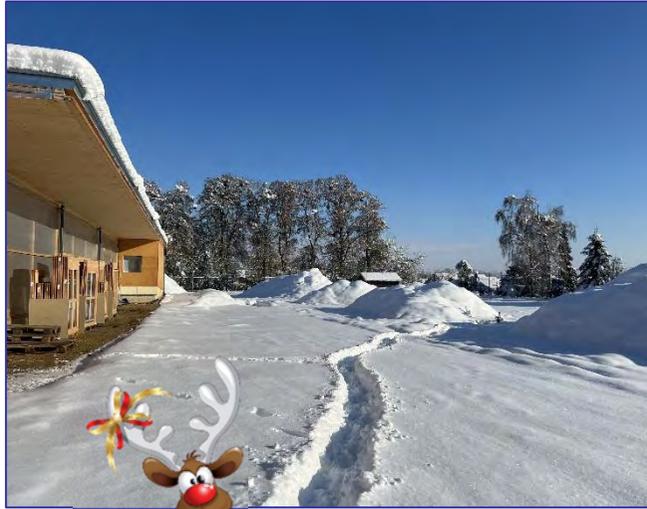
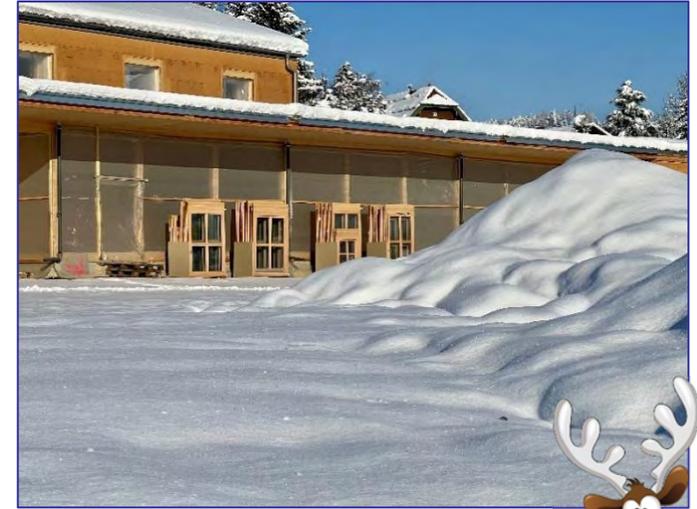
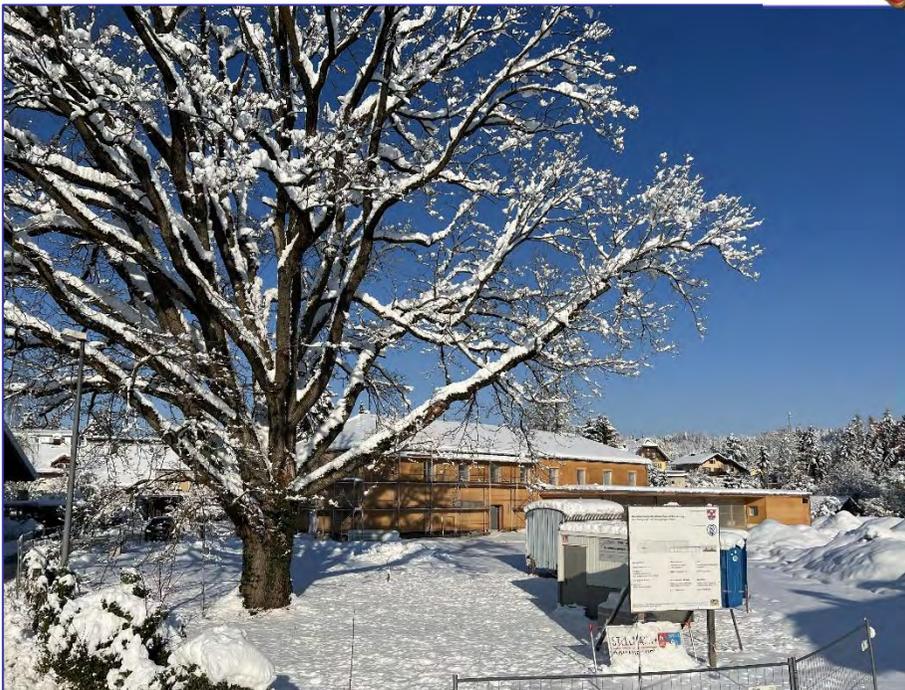
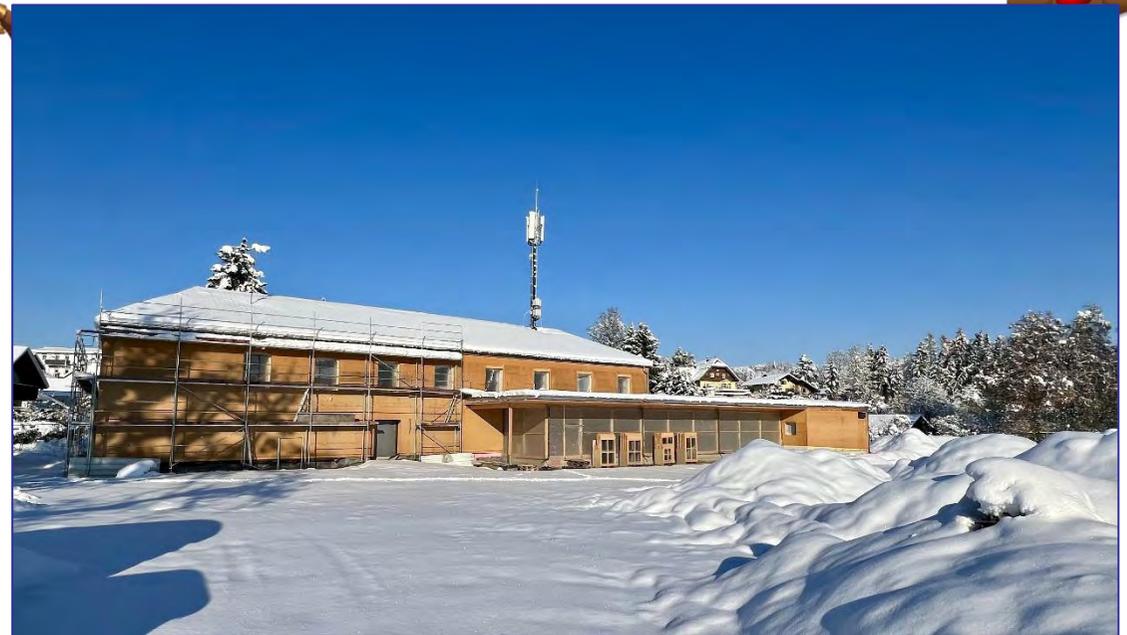
03.12.2023

Fünf Monate haben wir auf die Fenster gewartet: Jetzt sind alle geliefert und nun müssen die Fensterbauer wegen des Wintereinbruchs auf wärmeres Wetter warten. Trotzdem bleibt das Ziel weiterhin, noch vor Weihnachten die Außenhülle komplett dicht zu bekommen.

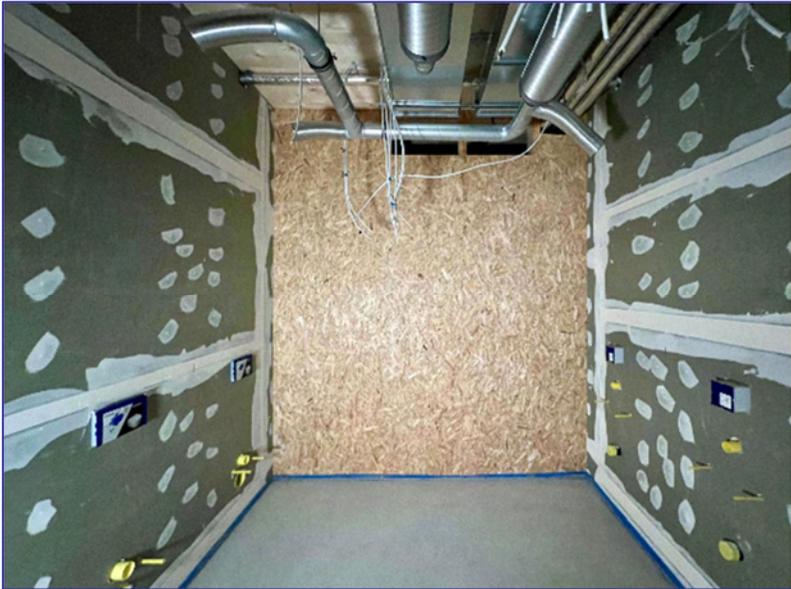
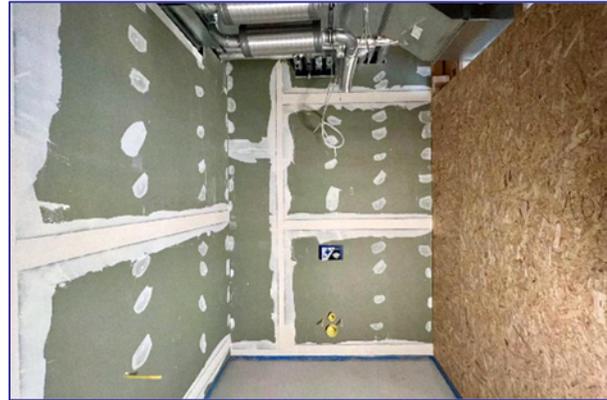
01.10.2023

Im Neubau ist im Innenausbau Einiges passiert: Nach dem Aufheizen und Abkühlen des Estrichs wurden in den Sanitärräumen die Feuchtraum-Rigipsplatten montiert und gespachtelt, nun werden alle Fußböden in den Umkleiden und Toiletten gefliest. In den Nassbereichen werden an einige Wände ebenfalls Fliesen angebracht.

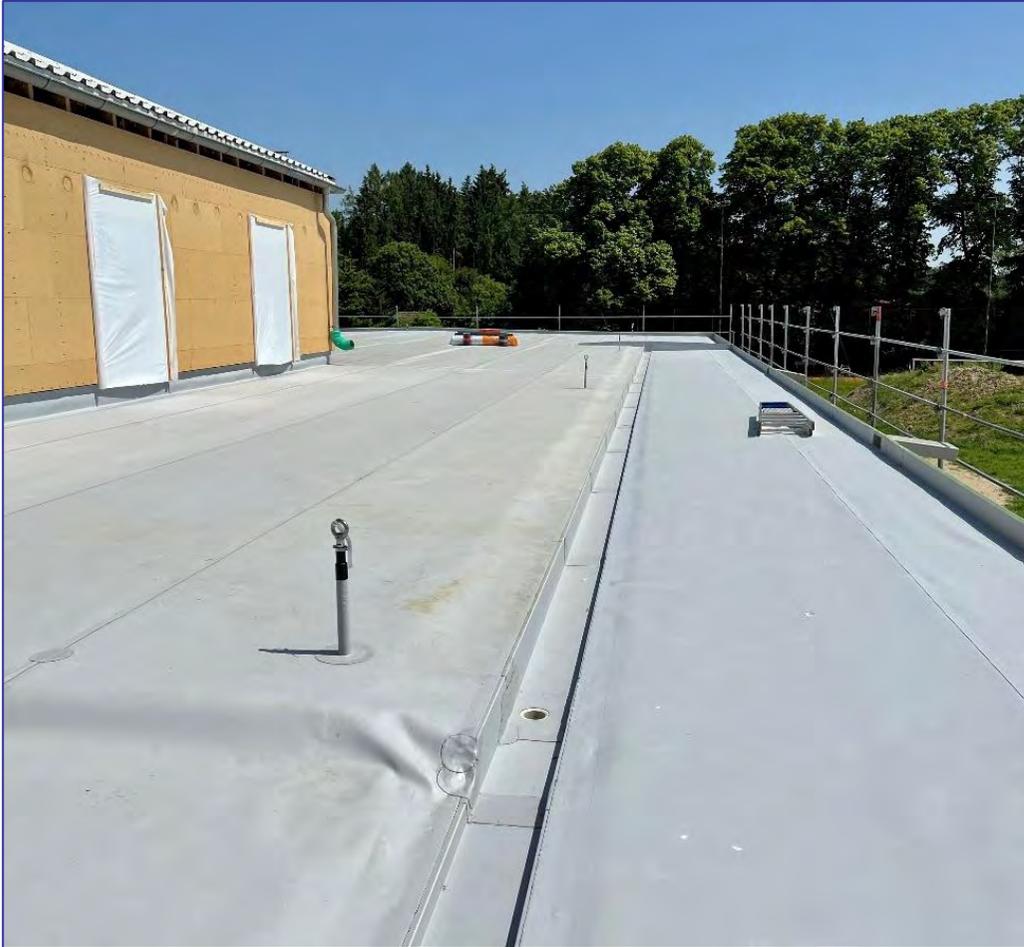
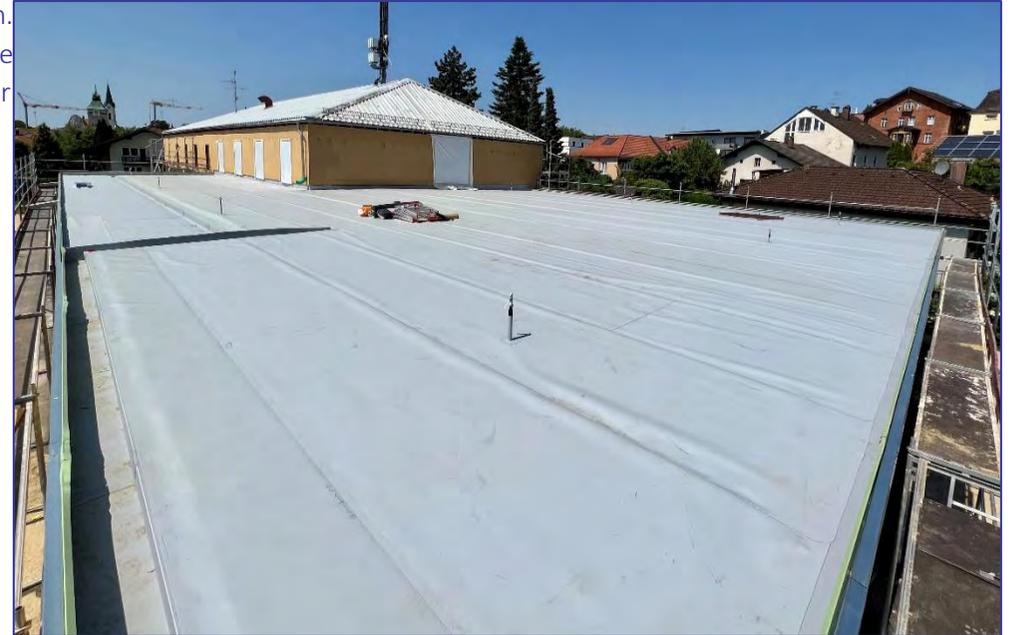
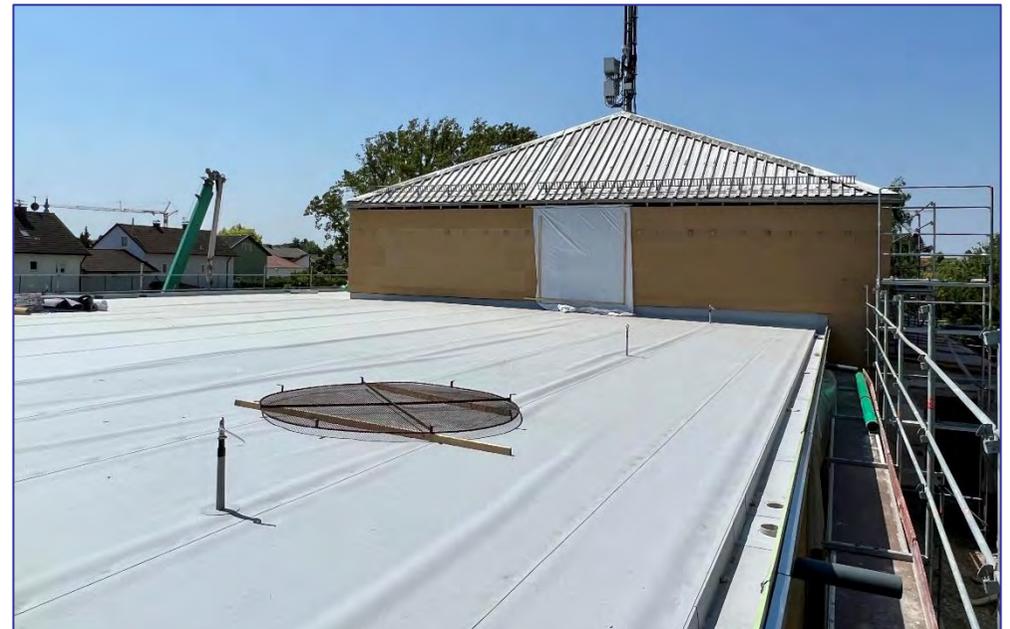
02.06.2023

Die dachabdichtende Firma ist fertig, nur noch kleine Arbeiten müssen ausgeführt werden. Man sieht die Regenrinne, in die das Wasser später abfließen kann. Das damit aufgefangene Regenwasser wird mit Hilfe einer großen Rigole in der Erde wieder ins Grundwasser abgeleitet.

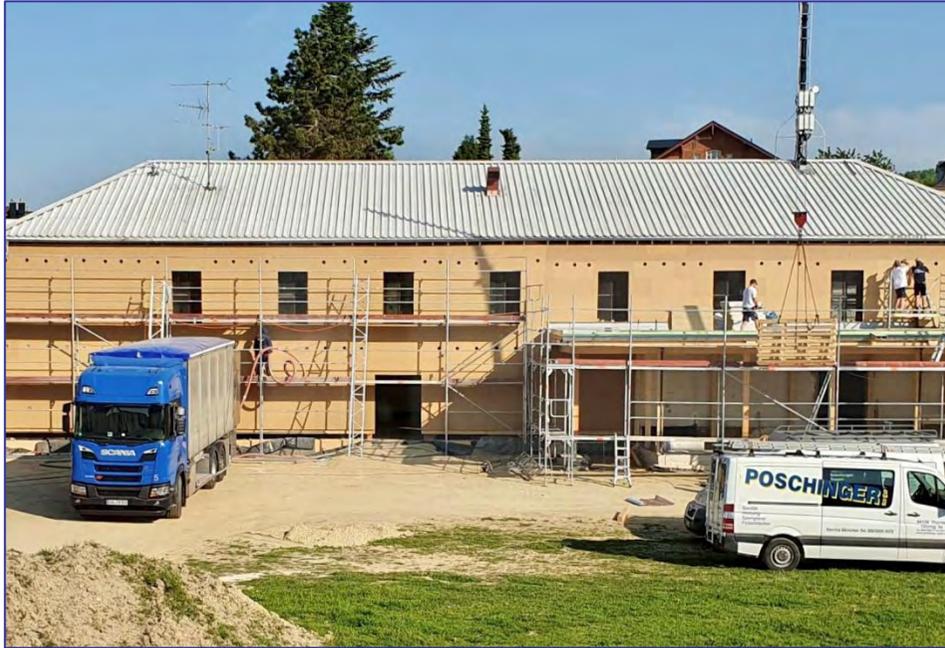
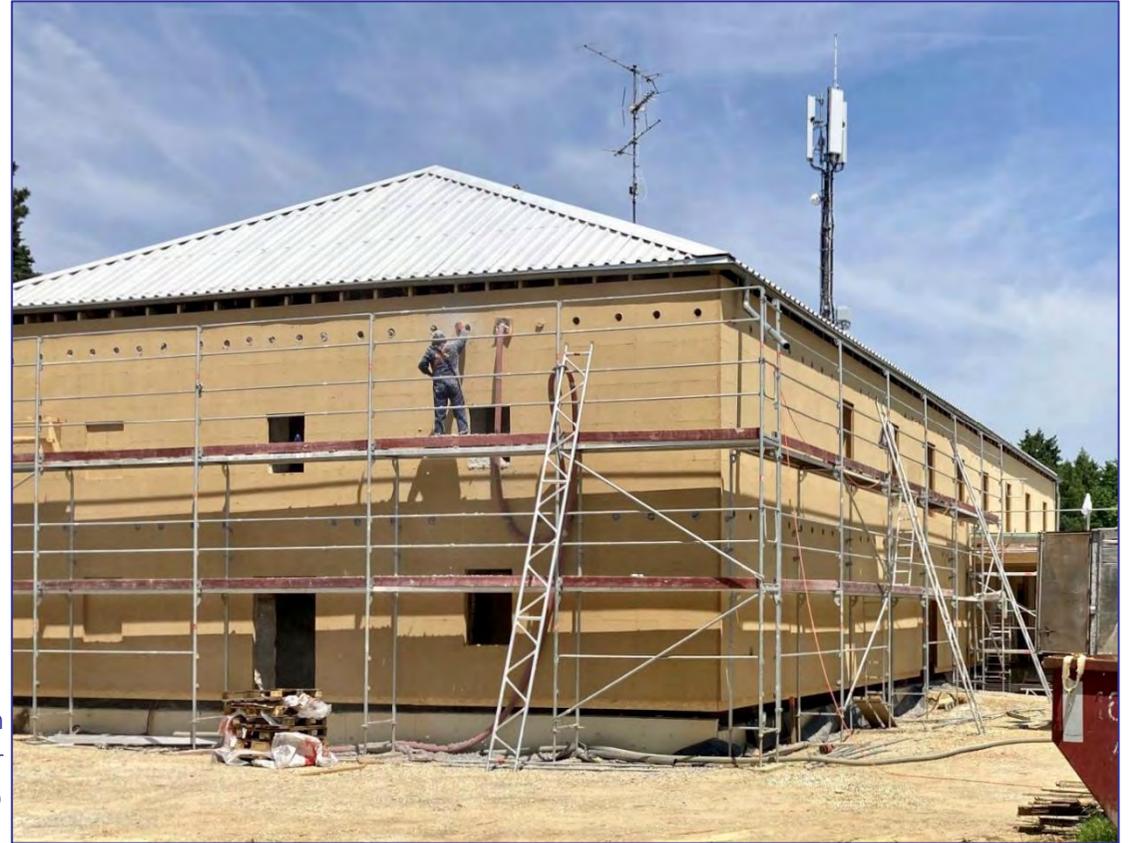
01.06.2023

Die Zellulose-Wärmedämmung wird eingeblasen. Ein Spezial-LKW ist vorgefahren, aus ihm verläuft ein langer flexibler Schlauch. Die noch leeren Hohlräume hinter den Holzfaserplatten werden vorab angebohrt und mit Hilfe der Schlauchleitung mit der zerkleinerten Zellulose gefüllt. Beim Einblasen verdichten sich die losen Flocken so lange, bis sich ein fugenloser Block bildet, der den Hohlraum komplett ausfüllt. Dann werden die Holzfaserplatten mit einem passenden Stöpsel dicht verschlossen.

Die Arbeiten verlaufen exakt im Zeitplan: um die komplette Halle rundherum zu dämmen, wird ein Arbeitstag benötigt.

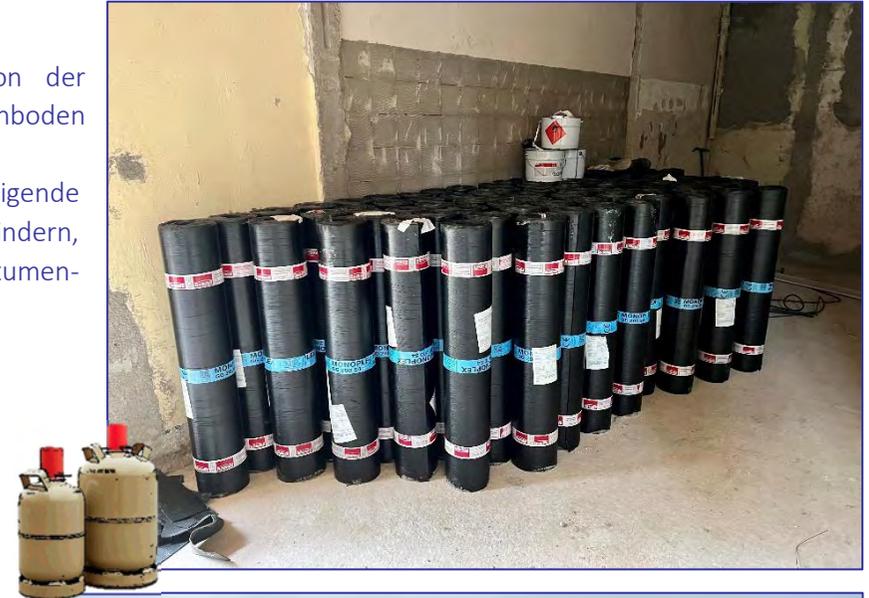
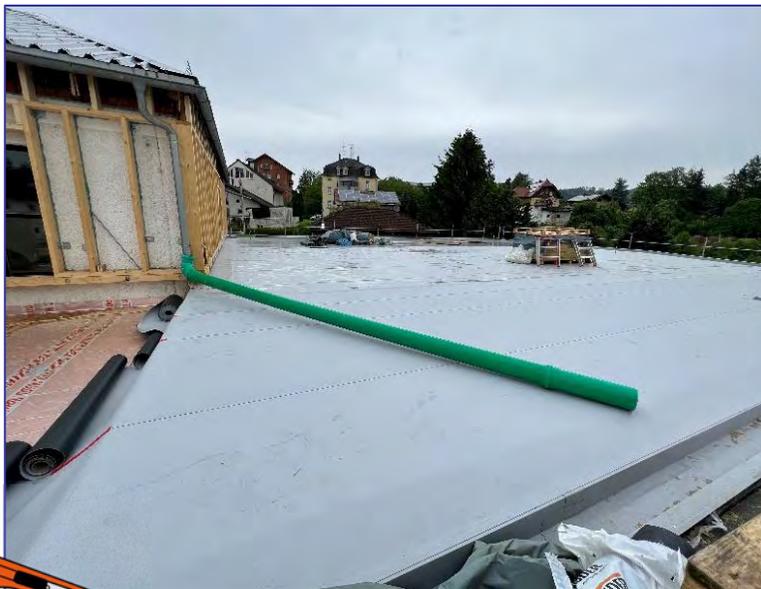
Für die Unterkonstruktion der Prallwand muss der Hallenboden vorbereitet werden.

Um eventuell aufsteigende Bodenfeuchtigkeit zu verhindern, wird dieser mit einer Bitumen-Schweißbahn abgedichtet.

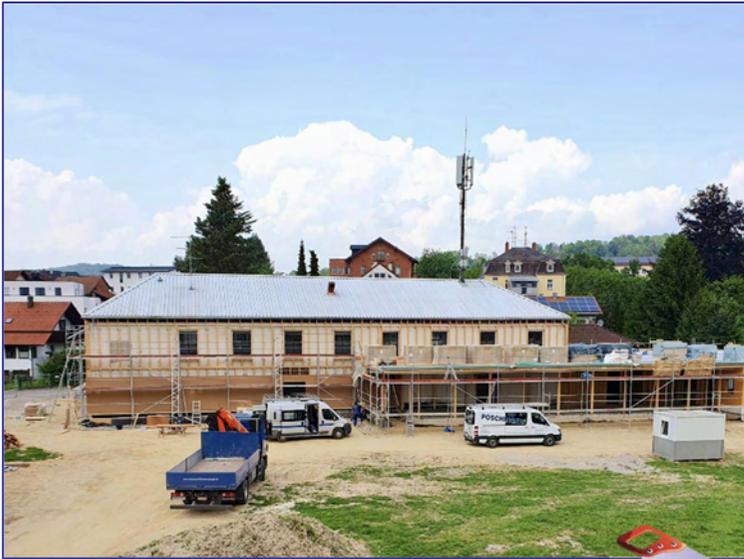
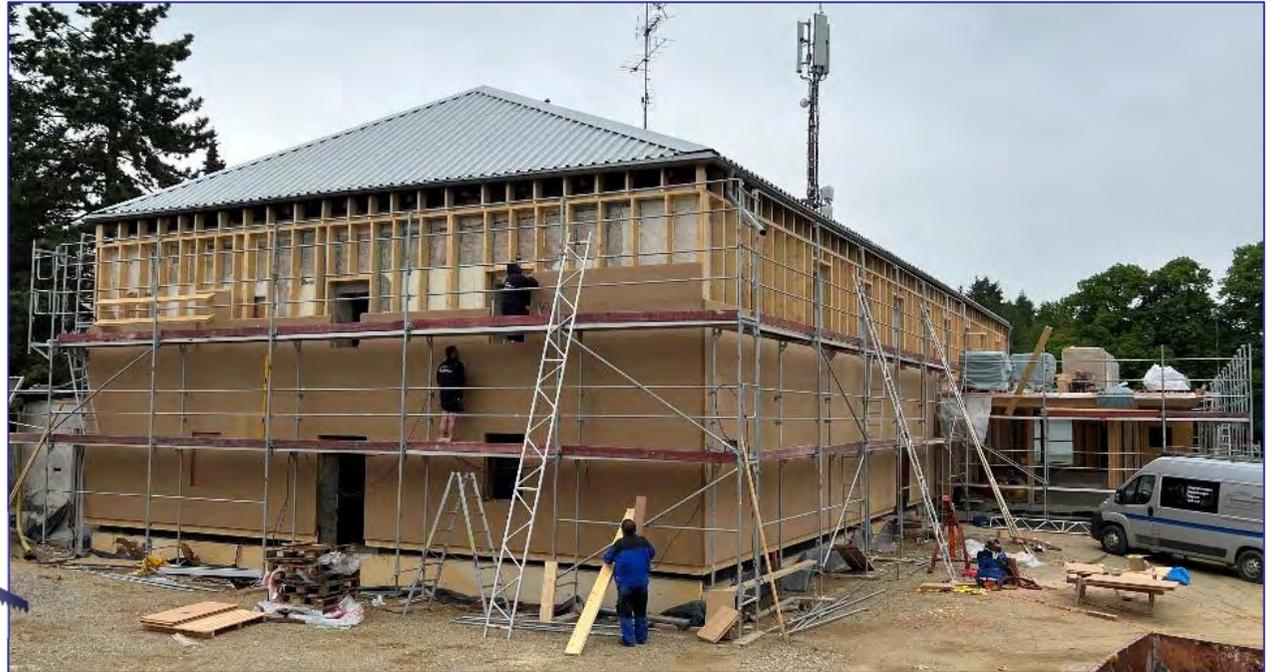
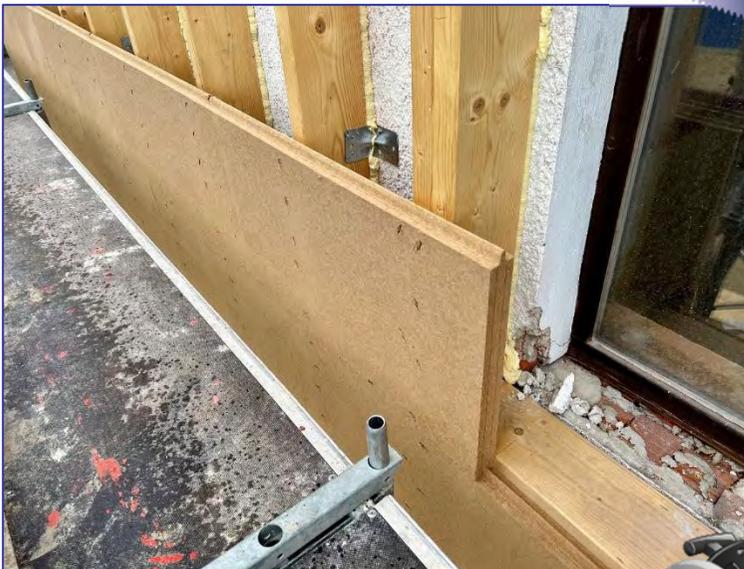
24.05.2023

Unsere Jahnhalle wird nun „eingepackt“: nachdem alle Holzrahmenelemente montiert sind, werden daran die Holzfaserplatten befestigt. Später wird dann mit einer Putzfassade die endgültige Außenhaut hergestellt.

In die Hohlräume hinter den Holzfaserplatten wird in der Pfingstwoche die Zellulose-Wärmedämmung eingeblasen. Dabei handelt es sich um eine nachhaltige Wärmedämmung aus Zellulosefasern, die durch Recycling von sauberem, sortenreinem Tageszeitungspapier entsteht. Grob aufgefasert, mit mineralischen Salzen vermischt und in einer Mühle gemahlen ist diese Isolierung verrottungssicher, feuchtigkeits- und temperaturregulierend, schalldämmend und brandbeständig. Hervorragende Materialeigenschaften und ein hervorragender effektiver Klima- und Umweltschutz.

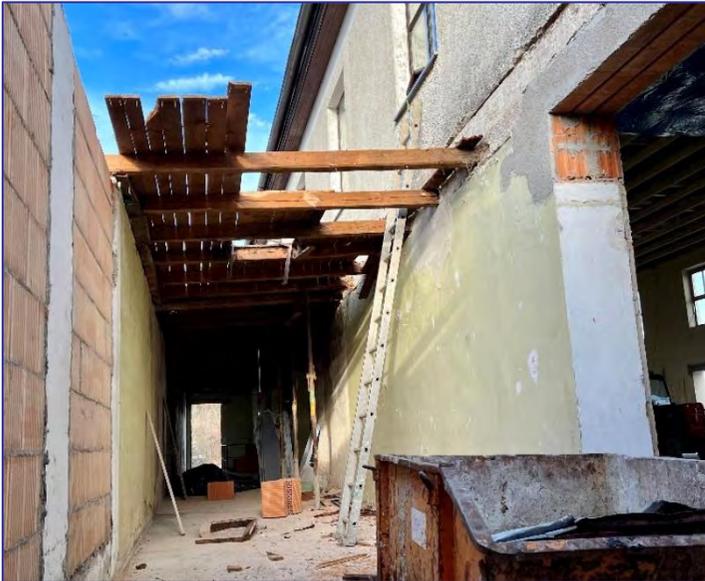
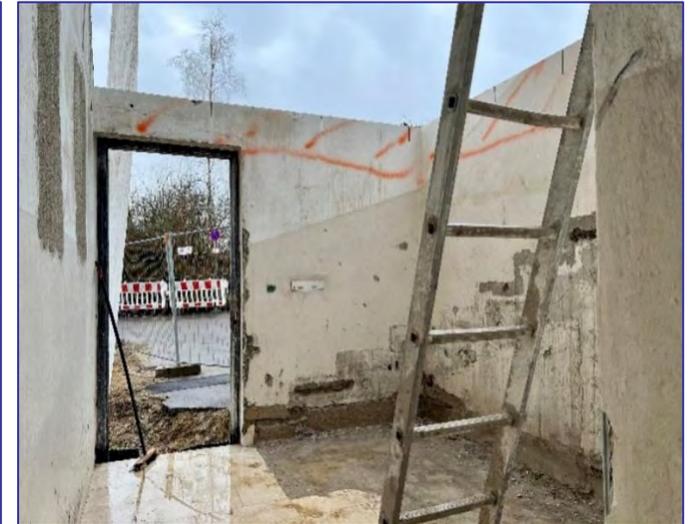
22.02.2023

Die letzten Abbrucharbeiten werden erledigt. Das Dach der Sportgeräteräume ist wirklich schon sehr marode und muss komplett erneuert werden, binnen zwei Tagen ist es vorsichtig und schon fast vollständig entfernt. Auch das Treppenhaus ist Geschichte, nur die Grundmauern bleiben erhalten.

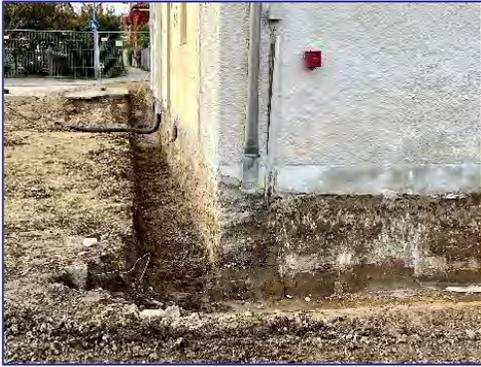
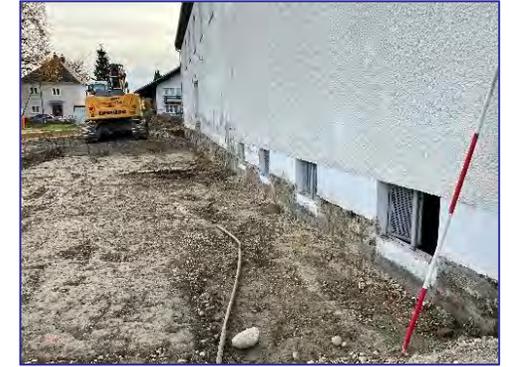
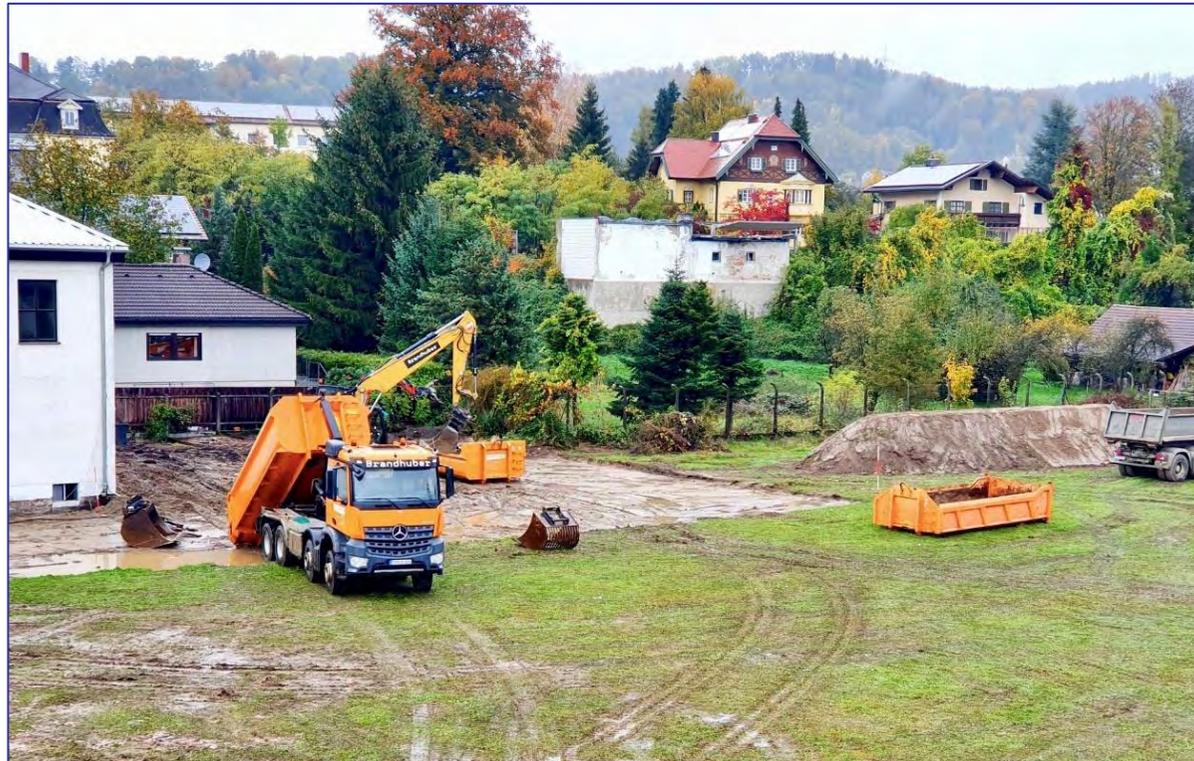
15.10.2022

Die Fundamente der alten Jahnhalle wurden freigelegt. Sie sind massiv erbaut, aber vor allem sie sind trocken. Nun werden sie noch von außen abgedichtet. Auch östlich der Jahnhalle sind die letzten Anbauten und deren Fundamente entfernt. Demnächst starten die Vorbereitungen zur Errichtung der Bodenplatte für den Neubau.

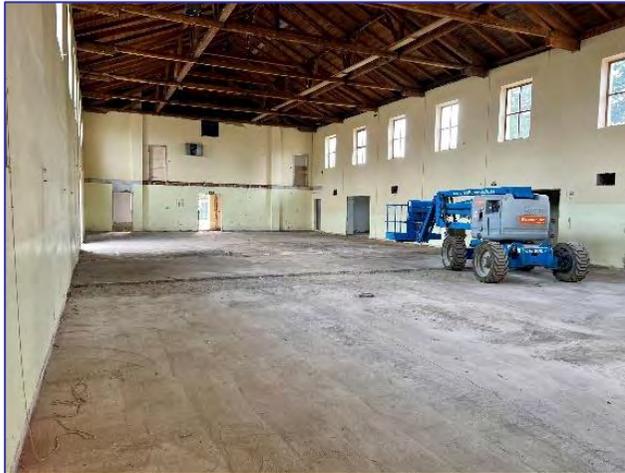
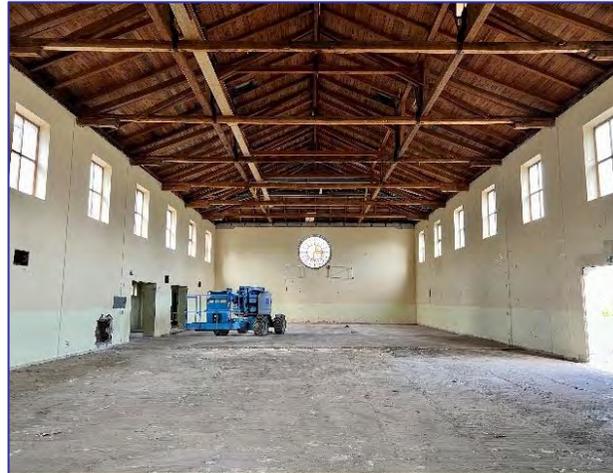
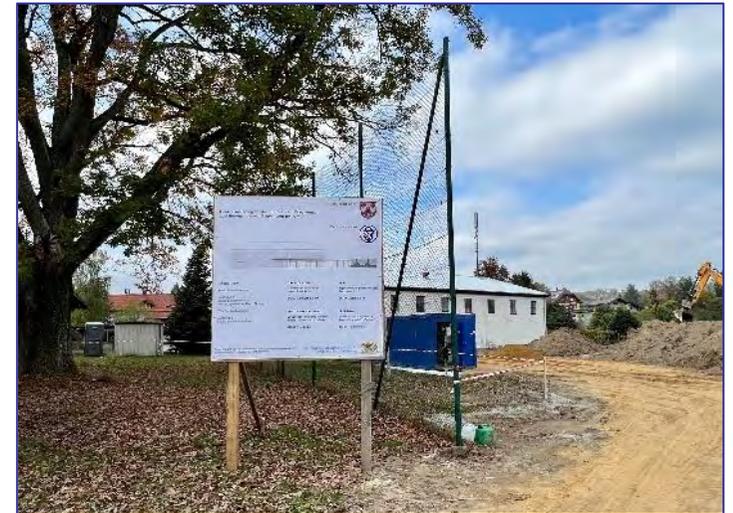
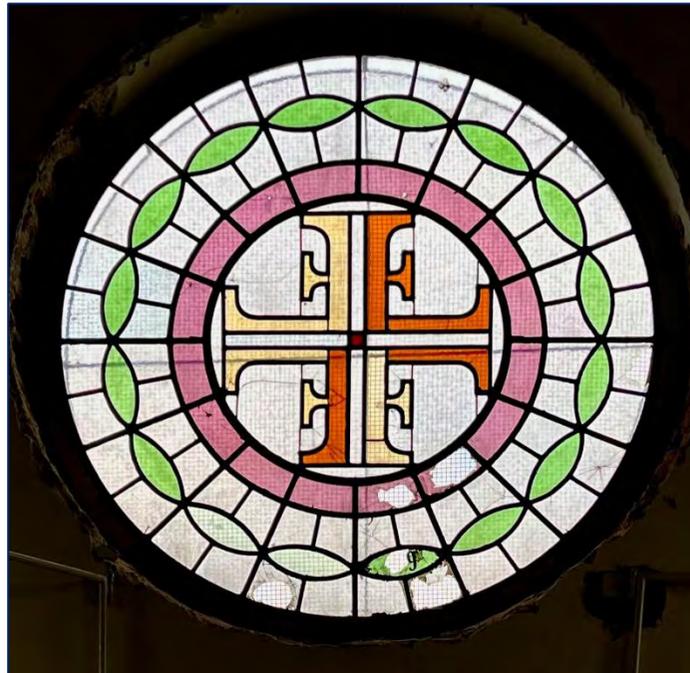
12.10.2022

Die Bautafel steht und in der Jahnhalle sieht man bereits den nackten Betonboden. Der Schutt ist weggeräumt. Das historische Rundfenster wurde vorsichtig freigelegt. Es ist nur wenig beschädigt und auf alle Fälle erhaltenswert. Eine neue Überraschung fand sich im alten Pokalzimmer und in den alten Toilettenräumen: dort fehlt der Betonboden und muss jetzt erst eingebracht werden.

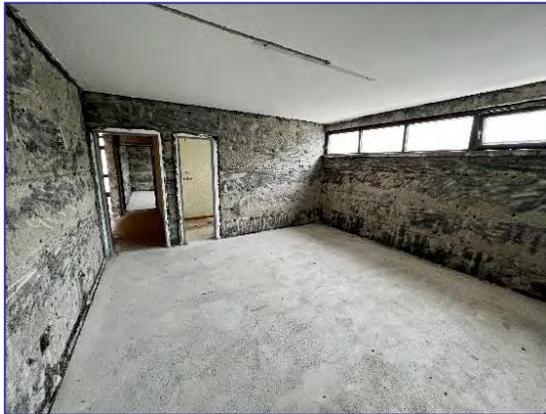
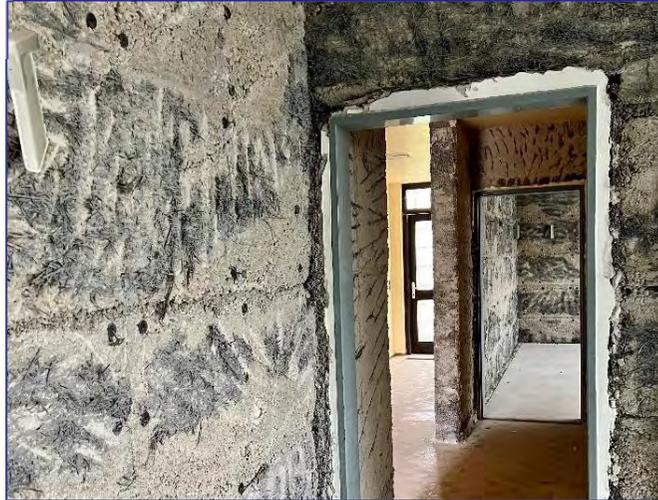
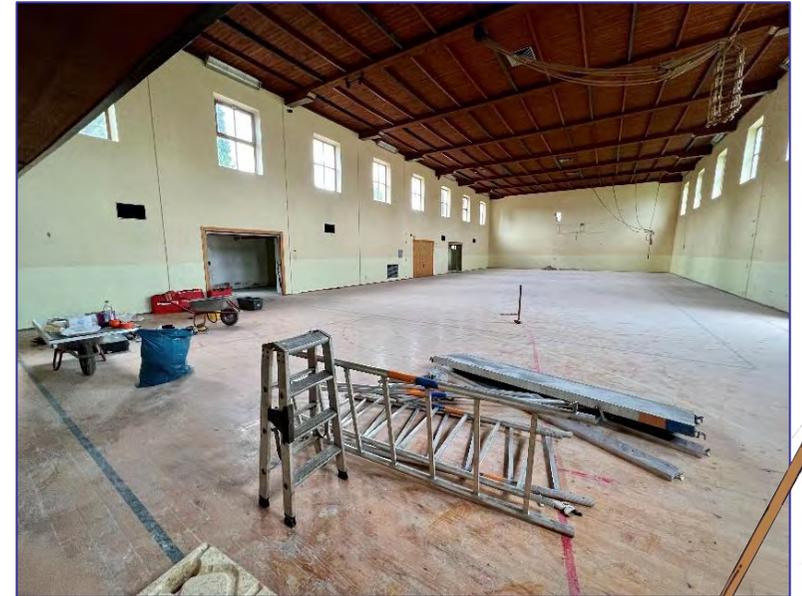
14.09.2022

Der Anbau aus den 70er Jahren wird zurückgebaut und der asbesthaltige Kabinenboden wird im Sondermüll entsorgt. Danach wird dieser Anbau komplett abgerissen. Im Anschluss wird der Parkettboden entfernt und ein zeitgemäßer Sportboden eingebaut.

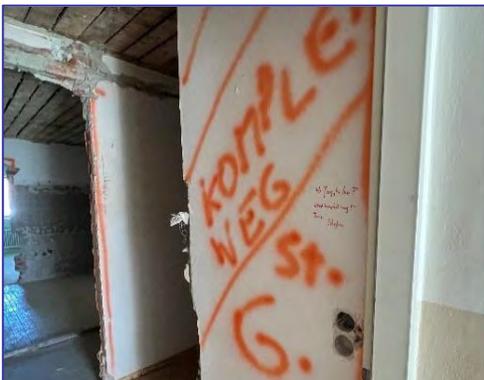
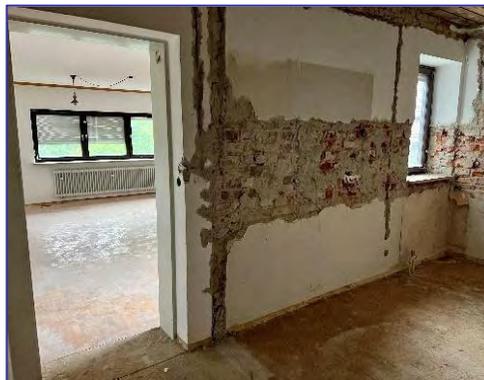
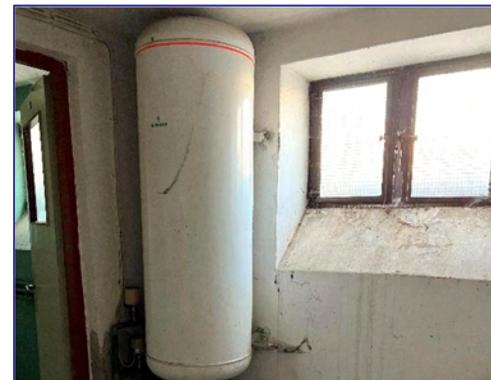
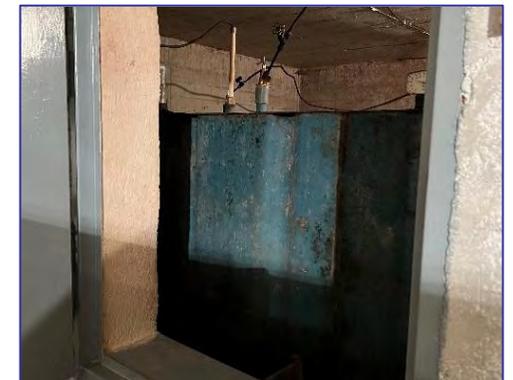
Mai – Juli 2022

Vorbereitungen auf den baldigen Abriss. Im Keller finden sich Überraschungen wie ein halbvoller Öltank und ein Wasserboiler, der wohl vor 50 Jahren zuletzt in Betrieb war.

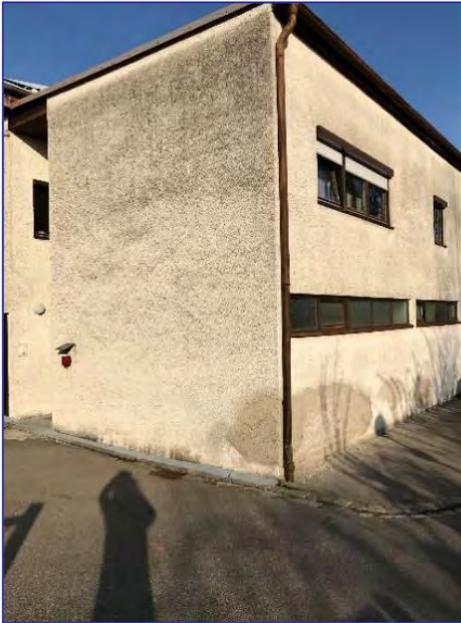
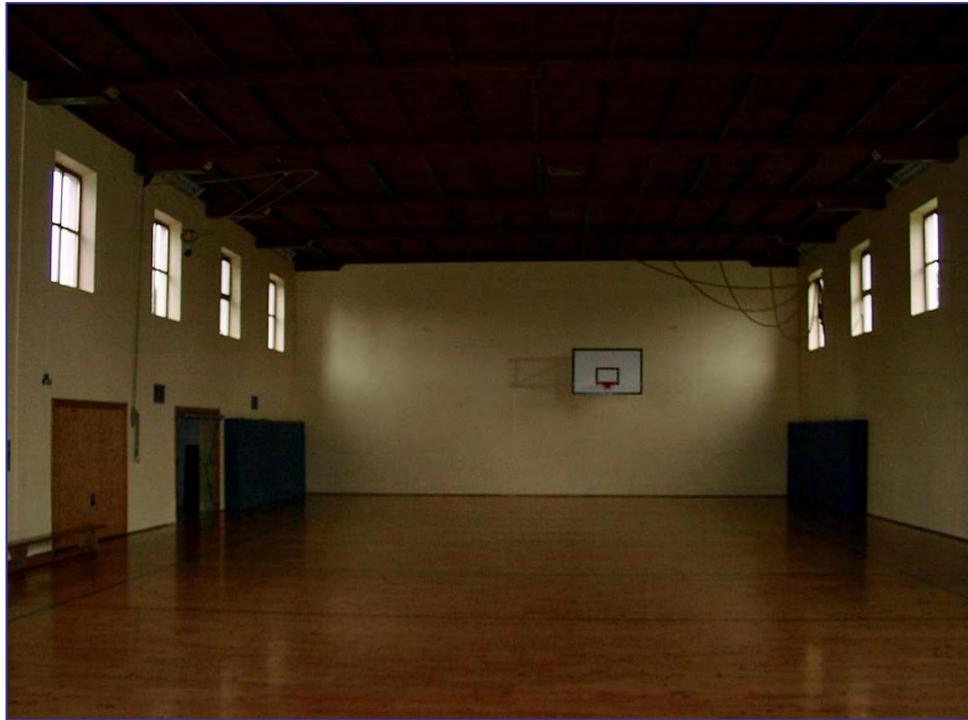
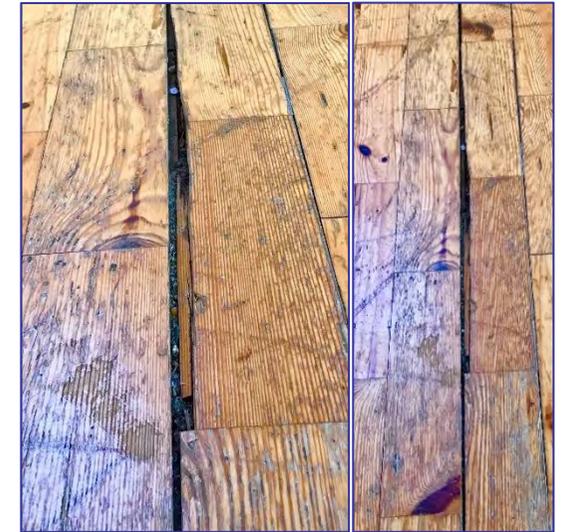
Situation vor Baubeginn:

Ein regelmäßiger Sportbetrieb ist zwar möglich, teilweise aber auf Grund der eisigen Temperaturen im Winter nur noch sehr eingeschränkt. Auch die Sicherheitsstandards können wir oft nicht mehr ausreichend erfüllen. Wer allein nur die Risse und Unebenheiten im Parkettboden aus eigener Erfahrung kennt, weiß, wie hoch die Unfallgefahr ist.

Umkleiden und Sanitärbereich haben auch schon eine paar Jahre auf dem Buckel und versprühen den Charme längst vergangener Zeiten.
